試験養浜後の海浜状況

1. 令和6年4月実施の養浜（目的と方法）
2. 養浜箇所状況
3. 養浜後のモニタリング結果

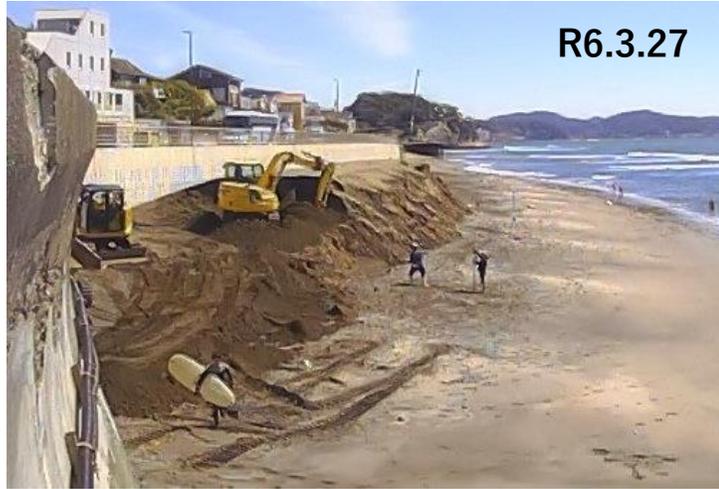
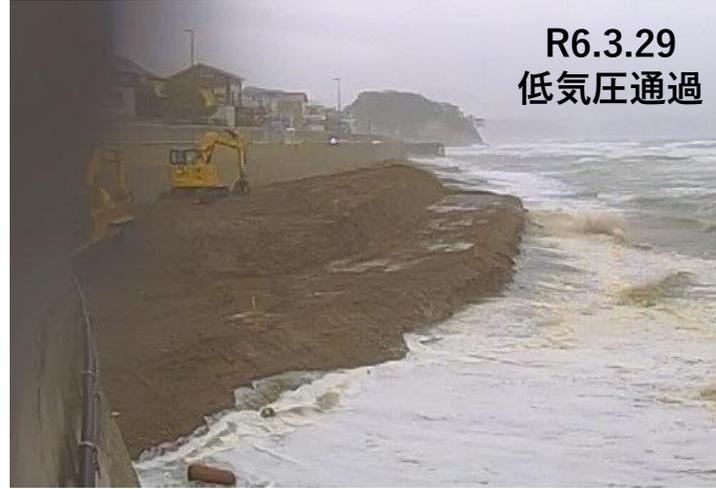
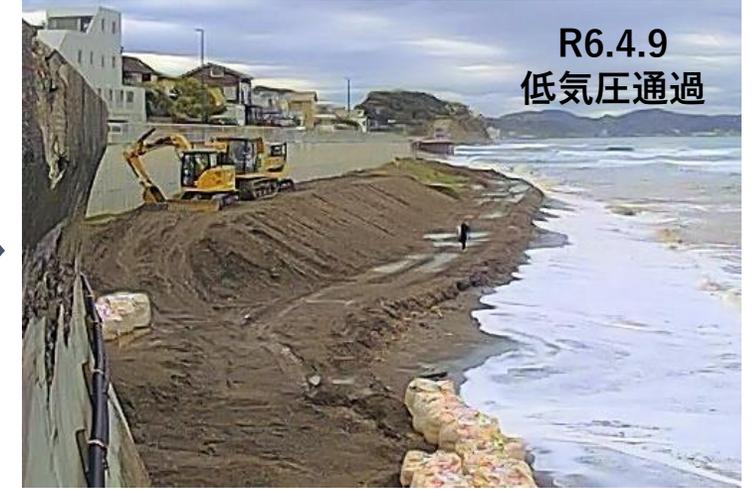
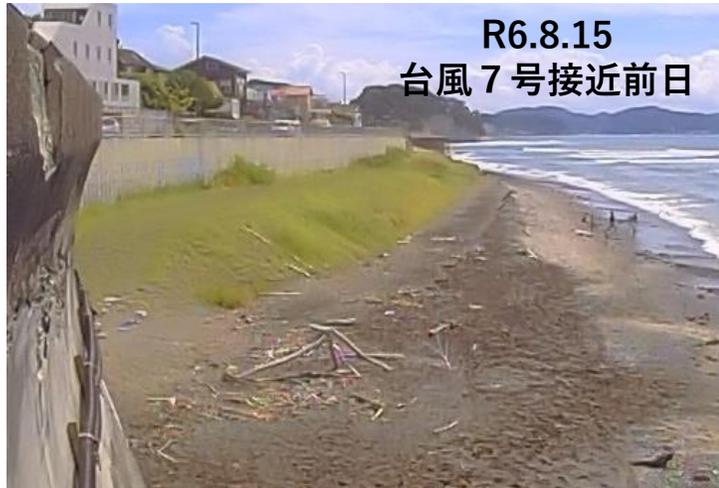
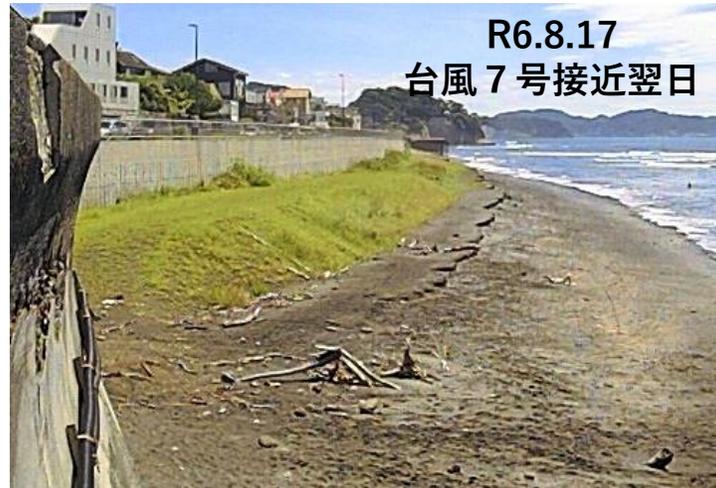
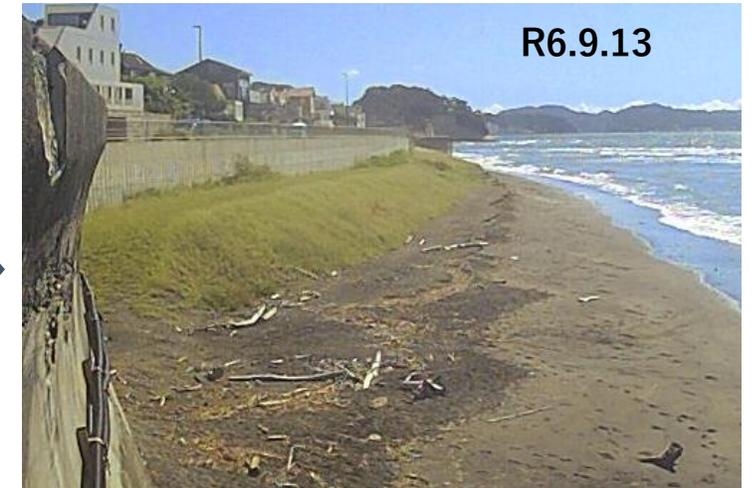
2. 養浜箇所 の 状況 (R6.4実施仮設通路工)

- ・ R5.4に実施した養浜工を仮設通路工に流用したが、元の盛土位置で波浪の影響は生じなかった。
- ・ 元の盛土工には、再びメヒシバが繁茂した。

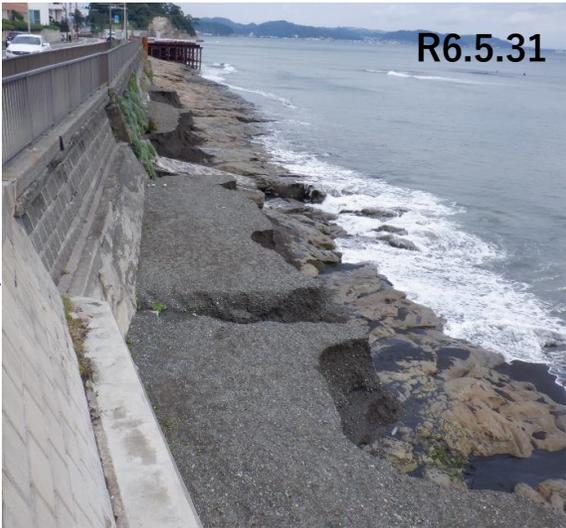
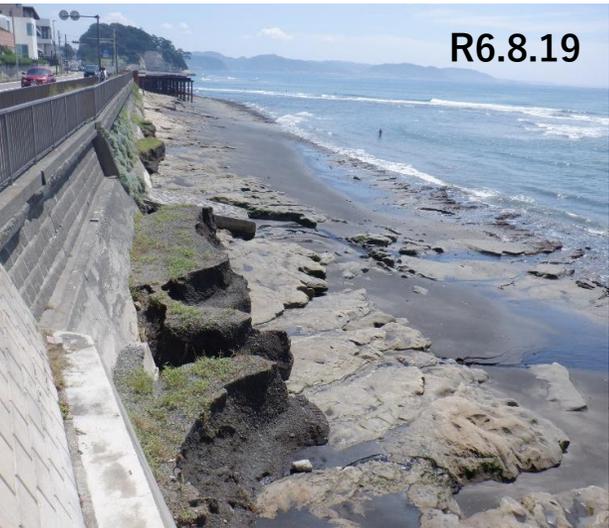
2. 養浜箇所 の 状況 (R6.4実施養浜工)

・ 2024年8月16日に来襲した台風7号の後でも、一部の養浜工は残された。

2024年6月23日の前線通過時に流出

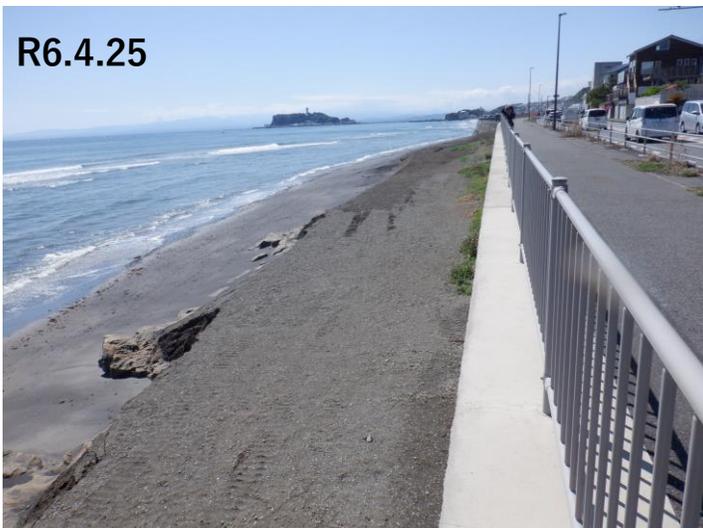
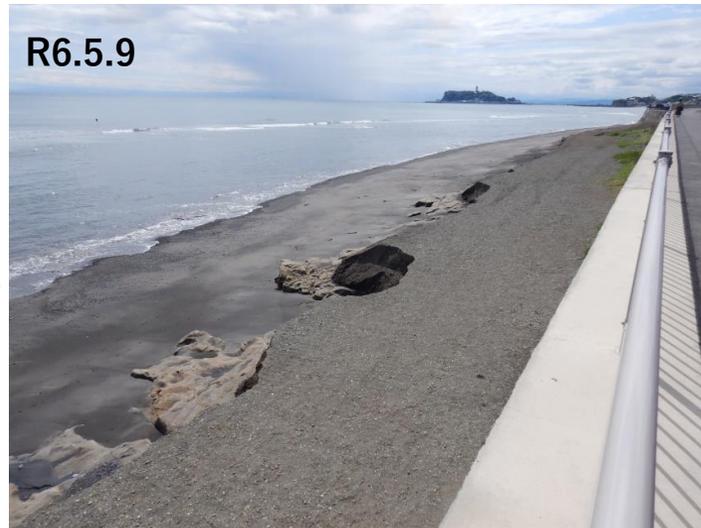
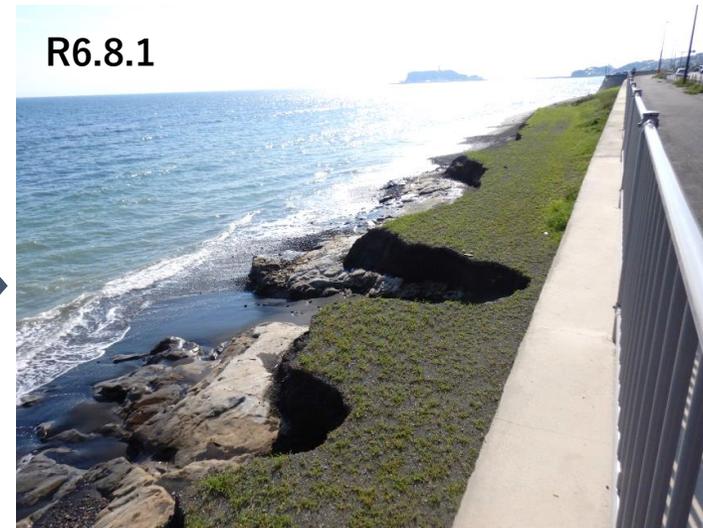
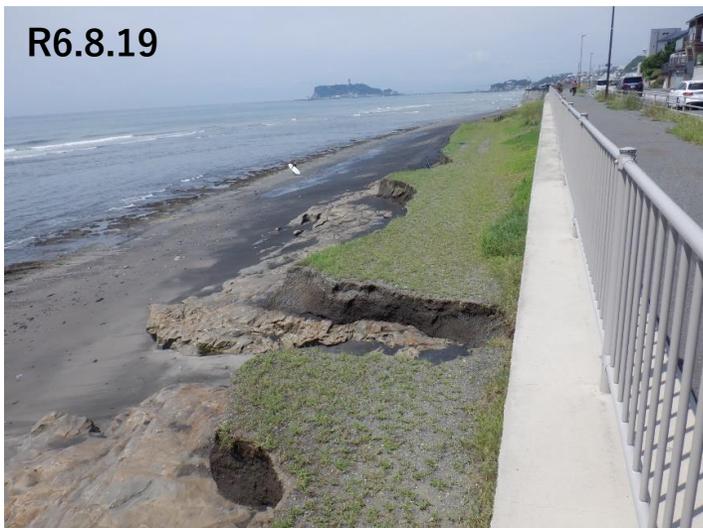
2. 養浜箇所状況 (R6.4実施養浜工)

・ 2024年8月16日に来襲した台風7号の後でも、一部の養浜工は残された。

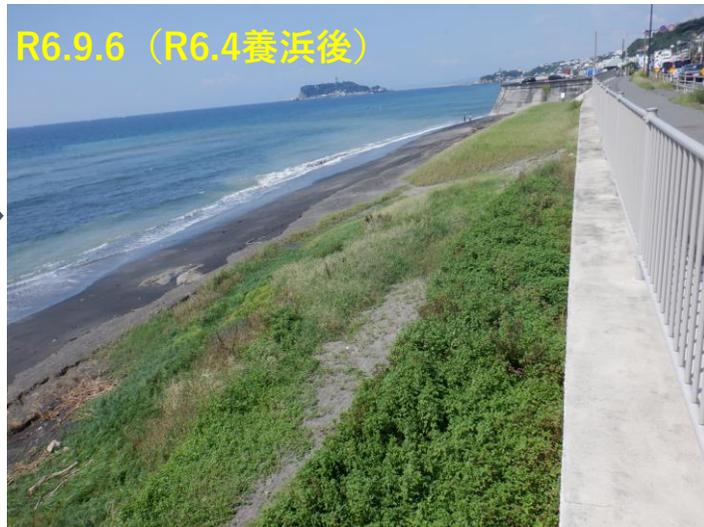
R6.9.6 (R6.4養浜後)

- ・ 仮設通路 (天端高TP+2.5m) で防護される範囲に、植生が繁茂した。

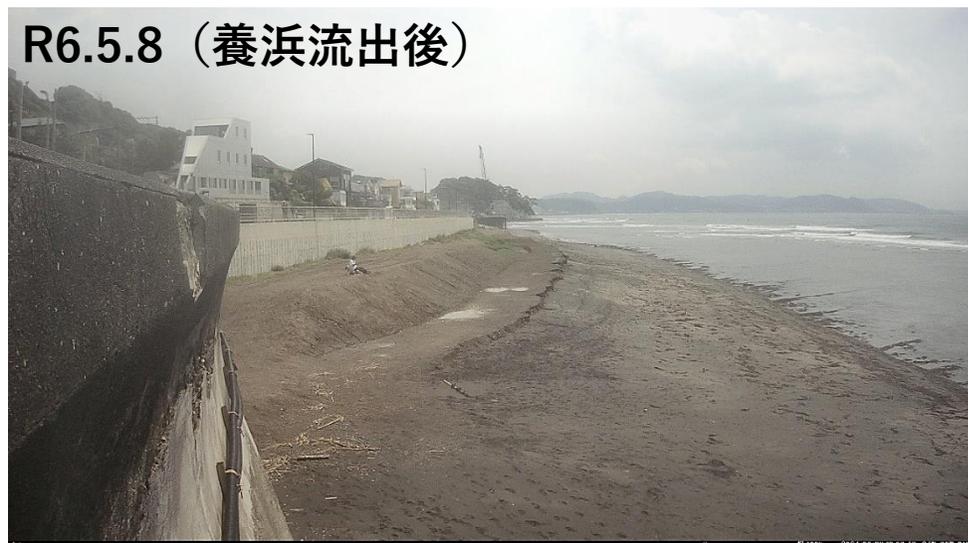
R6.5.8 (養浜流出後)

- 2023年4月に養浜工として実施し、2024年4月に天端を下げたプリンス駐車場東側の養浜工および前面の仮設通路は部分的に残っている。
- 2024年4月に実施した砂浜部での養浜工は若干削られたが、岩盤部での養浜工は道路護岸基部を除いてほぼ無くなり、東側ほど養浜工が削られる傾向がみられた。
- 極楽寺川右岸（西側）は、波に応じて汀線が変化したのが、9月6日の時点では若干侵食されたように見える。
- 目に見えて堆積した箇所は見られない。
- 今回までの養浜では、盛土から削り取られた土砂量は少なかったため、養浜砂が汀線付近でとどまることで形成されるバームが明瞭に形成されるまでには至らなかった。
