#### 1 埋設管腐食状況実態調査結果の概要

神奈川県では、川崎市立下布田小学校のLPガス埋設管の漏えい事故を始めとして、その後もLPガス埋設管の漏えい等のトラブルが発生していることから、「液化石油ガス埋設配管保安対策方針」を定め、販売事業者等を指導してきたところである。今般、更に具体的指導基準として、「LPガス埋設管施工・管理マニュアル」を策定するため、平成元年度に県下のLPガス埋設管の実態調査をした結果を次に示す。

## 1.4 改善事例－1

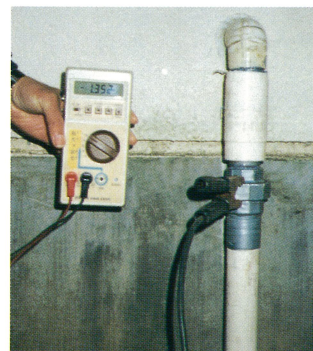
導通している建物の鉄筋コンクリートと縁を切るため、埋設部から建屋に引き込まれる2か所に絶縁継手を設置したところ、管対地電位が各々 $-210\text{ mV}$  から  $-540\text{ mV}$ 、 $-330\text{ mV}$  から  $-547\text{ mV}$  に改善された。

この防食電位を得るために、マグネシウム陽極（ $1\text{ kg}$ ）を配管の埋設部に設置し電気防食をしたところ、防食電位をはるかに超えた管対地電位（各々 $-1352\text{ mV}$ 、 $-1412\text{ mV}$ ）が認められ、十分な防食措置が講じられた。

＜絶縁継手、マグネシウム陽極設置後の電位測定＞

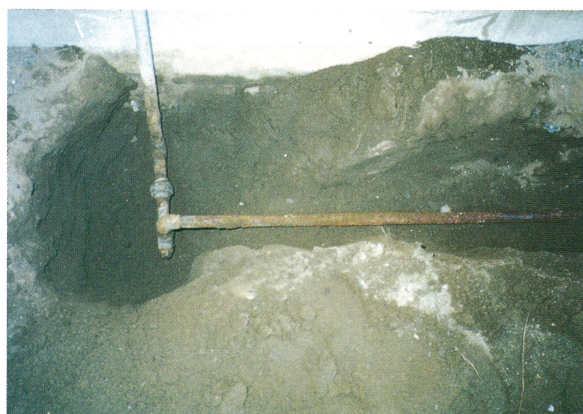
土壌は通気性の良い砂地であるが、建物の鉄筋と導通していたため、コンクリート／土壌マクロセル腐食（管対地電位  $-118\text{ mV}$ ）の影響を受け、腐食が進行していた。

＜掘り出し状況＞

配管全体を掘り出しプラスチック被覆鋼管に全面更新し、土壌と電氣的に絶縁。建物の貫通部手前の立ち上がり管の途中と、水道管に接続されている湯沸器との接続部にも絶縁継手を挿入し、建物の鉄筋と絶縁した。

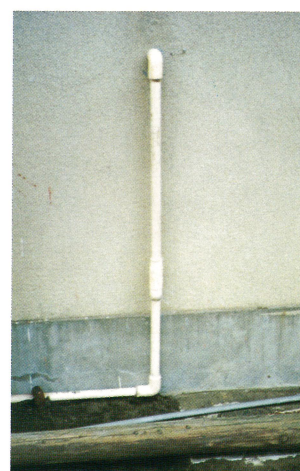
改善工事後に管対地電位を測定したところ、 $-650\text{ mV}$  の電位に改善された。

＜改善後＞

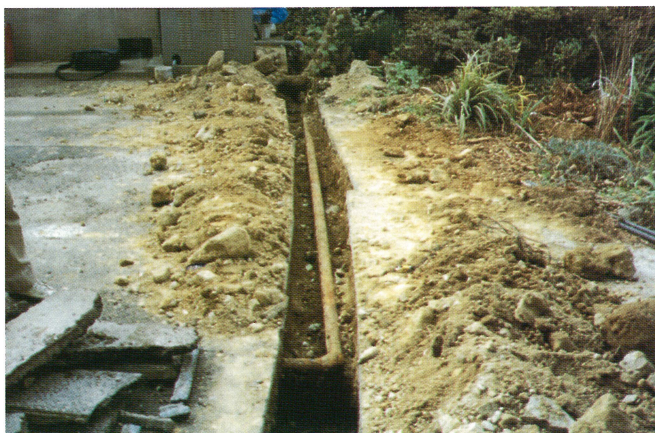
土壌は粘土質が混在し、通気差腐食の影響を受けており、さらに、建物と導通していたため、鉄筋コンクリート／土壌マクロセル腐食（管対地電位 $-160\text{ mV}$ ）により、配管全体が激しく腐食し3カ所で穴があいていた。

<粘土質が混在している土壌>

建物基礎部での床下貫通をやめるとともに、可能な限り露出配管に変更し、埋設部を極力少なくした。

埋設部及び建物の貫通部については、プラスチック被覆鋼管に全面更新し、貫通部手前の立ち上がり管の途中に絶縁継手を挿入した。

さらに、腐食性土壌で埋設環境が悪いためマグネシウム陽極を設置し、電気防食を行った。

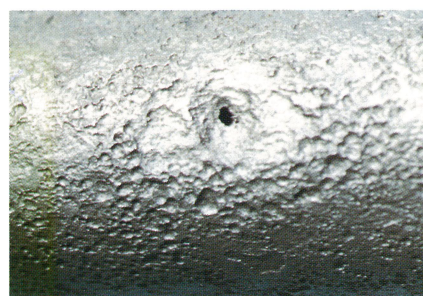
<孔食部>

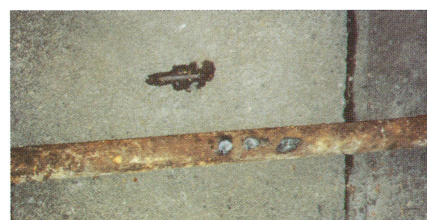
<激しい腐食>

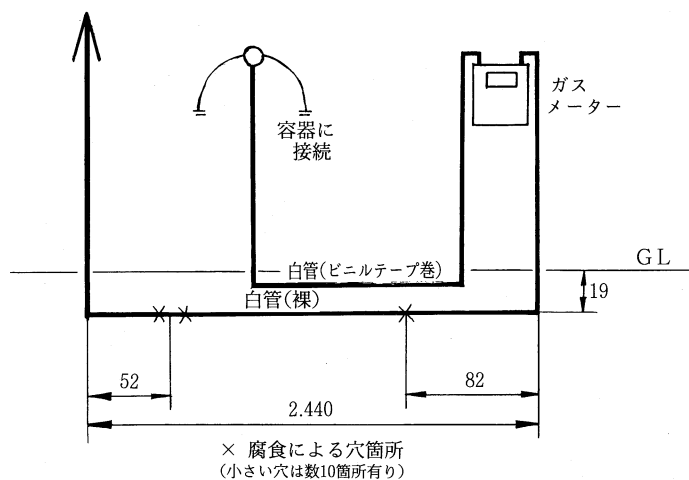
<配管図>

- 隣接の理容室の埋設管から漏えいしたLPガスが地中に拡散し、地下機械室にある湧き水を溜めるピットから流入し、地下機械室に滞留しエレベーター起動用マグネットスイッチの火花が着火源となり爆発したものと推定された。
- この配管は6年前に、白管を裸のまま鉄筋コンクリートスラブ下に埋設されており、配管全体が赤茶色に腐食し、3箇所に長円形の穴があいていた。このほかに、数十箇所にピンホールが発見された。

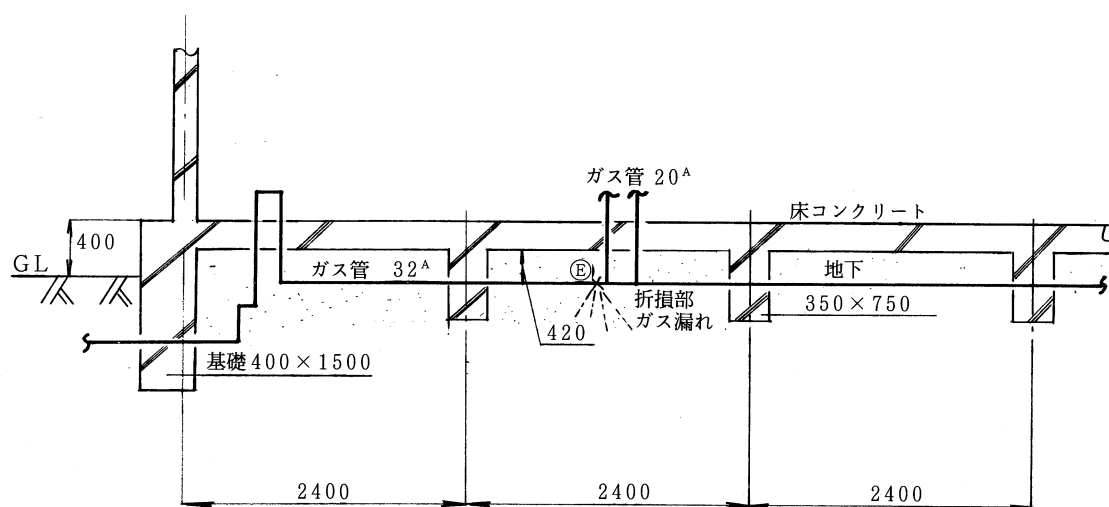
<家庭科教室の床下埋設管断面図>

家庭科教室の床下で最高12 cmの地盤沈下が認められたことから、床下に地中埋設されている配管が地盤沈下により、折損したものと推定された。(ネジ継手部に亀裂が入った)

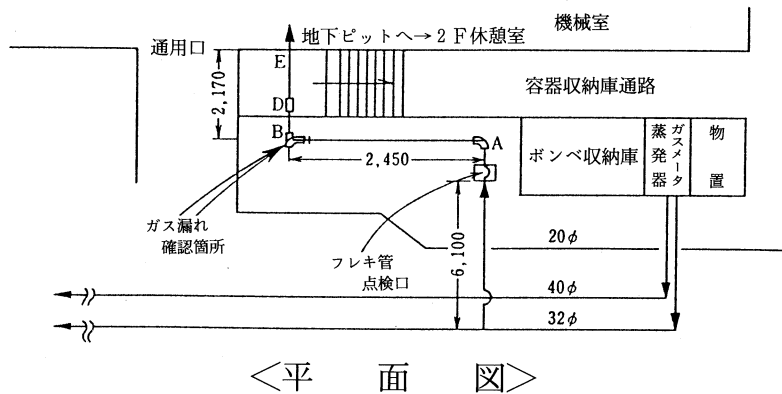
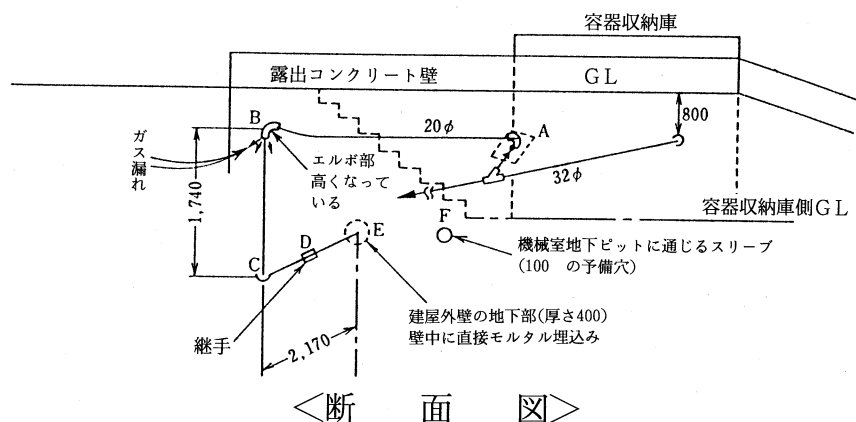
容器置場に最も近い、32 A 本管から 2 階の休憩室へ引き込んでいる 20 A の枝管の途中の継手部から LP ガスが漏えいした。

- 下図のA－B間の配管は、水平に施工されていないとともに配管の中央部付近の上部に大小の石があった他、埋戻した土の中に多数の人頭大の石が混在していた。
- 下図のA－B間の配管支持部に水平レベルで約 90 mmの高低差があった。この差はB部側付近で著しく大きくなっていった。  
この原因は、B－C間の配管の長さが図面寸法より長かったか、A側が沈下したのかいずれかと推定される。
- B C部のエルボは、いずれも1つであり外力に対して影響を受けやすい状態となっていた。
- ポリエチレン被覆鋼管の被覆にパイプレンチの歯形が深い溝となっていた。
