## 県有林山北管理区の奥地保安林における 工法の変遷と植生保護施設の実態

The changes of forest management and the actual conditions of  
several tree protections at the Protection Forest far away from roads  
in the Yamakita Prefectural Forest

### 要 旨

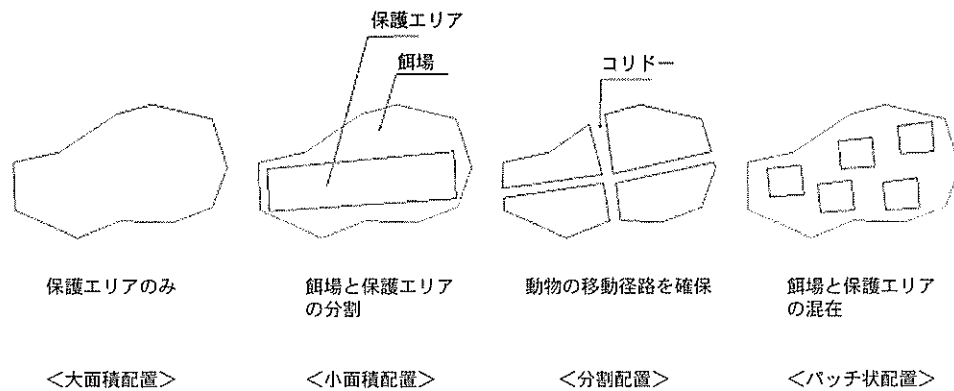
図4 植生保護柵配置概念図

れていることがわかる(表1)。近年の傾向として、小面積植生保護柵や種子なし植生マットなど現地にある自然植生の回復を目指していること、生分解性ネットや帯状伐採といった現地の環境に負荷がかかりづらい工法を採用していること、シカを排除し植栽苗木を保護する「住み分け」から、同一箇所で植栽苗木と動物を「共存」させる考え方に変化していることがわかる。例えば植生保護柵では、平成12年度以前の大面積設置から平成13年度の小面積配置、平成15年度の分割配置、平成17年度のパッチ状配置へと変化している(図4)。年々柵が小規模化した理由として、シカをその場所から完全に排除してもシカの生息場所が変わるだけで、逆に被害を広げる恐れがあること、カモシカやツキノワグマといった希少動物の移動や生息にも影響を与える可能性があることが挙げられる。
