## 丹沢山地におけるブナハバチの加害と影響 に関するブナ年輪幅変動の解析

越地 正\*・田村 淳\*・山根正伸\*

### Analysis of the fluctuation of annual ring width of beech (*Fagus crenata*) on the feeding damage from sawfly (*Fagineura crenativora*) in the Tanzawa Mountains

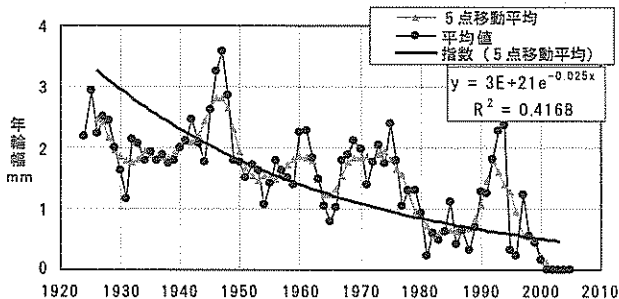
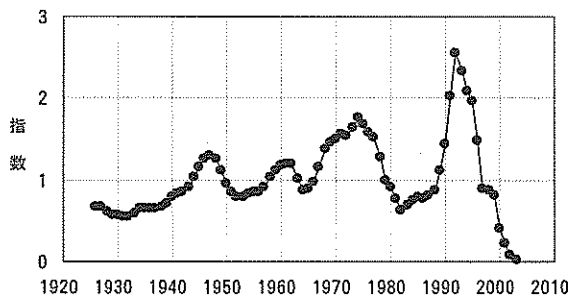
図7-1 檜洞丸激害ブナの年輪変動(檜南2)

図7-1の1995年及び1999年以後の年輪幅の低下はブナハバチ食害の影響と考えられる。また、図7-2の基準線1を上下する変動が1970年頃から大きくなる特徴がみられ、最近の10年間に急激に低下するパターンを示した。このブナは1999年にも採取した年輪資料があり、今回採取した年輪と比較したところ、2001年から2005年までの年輪が形成されていないことが判明した。1994年から繰り返しの激害を受け衰弱が進み、5年前からは年輪が形

成されなくなった事例である。そのほかの大きな変動としては、図7-1にみられるように1980年代の年輪幅の低下であり10年ほど続いている。

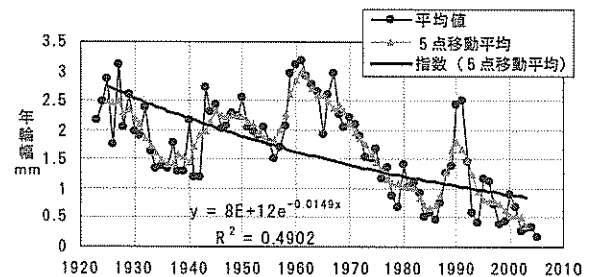
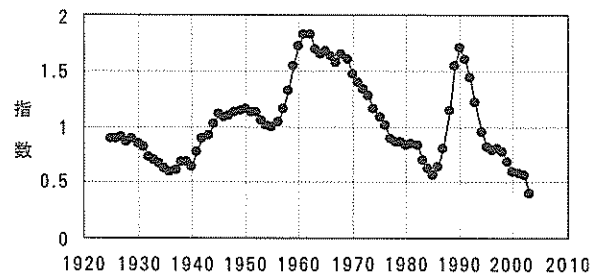
図8-1 丹沢山激害ブナの年輪変動(丹南7)

1に示す年輪変動をみると、ブナハバチによる激害が発生した1993～1994年、1998～1999年には年輪幅の急激な低下がみられ、2003年以後にはさらに低下する年輪変動を示した。図8-2の標準化した年輪変動でも1960年頃から年輪幅の変動が大きくなる特徴がみられ、事例1の年輪変動と同様なパターンを示している。

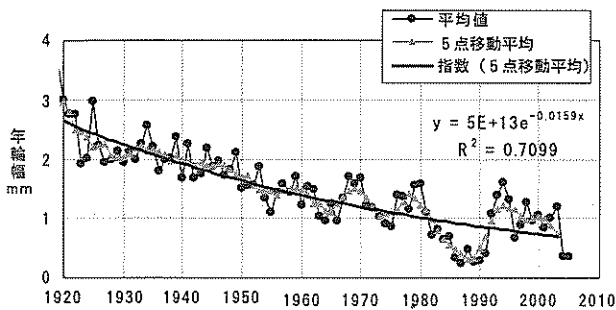
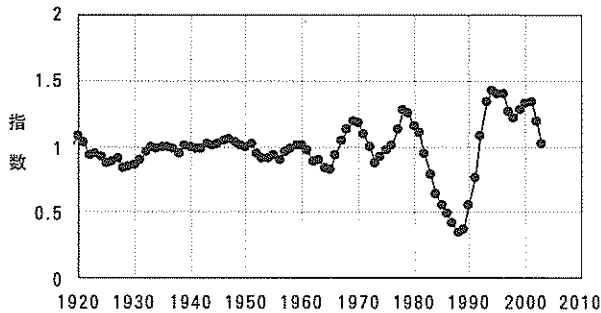
図9-1 檜洞丸激害ブナの年輪変動 (檜小5)

③事例3：檜洞丸の山小屋南面にあるブナで、胸高直径45cm、推定樹齢135年である。写真3に示すように2002年、2004年、2005年の3回の激害を確認している。その年輪変動を図9-1、図9-2に示した。1960年頃までは健全型ブナにみられるパターンと同様にほぼ一定の変動で推移しているが、1970年頃から変動が大きくなり、1980年代の年輪幅

の低下と2004年、2005年には食害時期と一致した年輪幅の低下が認められる。

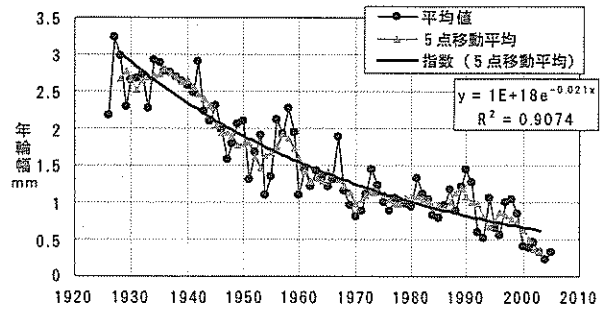
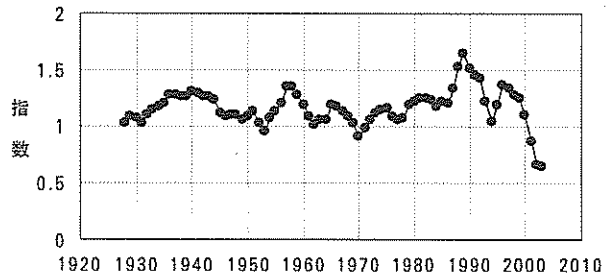
図10-1 檜洞丸激害ブナの年輪変動 (檜南6)

④事例4：檜洞丸の木道南面にあるブナで、胸高直径38cm、推定樹齢118年である。2004年、2005年に激害の被害を確認している。その年輪変動を図10-1、図10-2に示した。1980年頃までは健全型ブナと同様に一定の変動で推移しているが、1990年頃から変動が大きくなり2000年以降急激な年輪幅の低下が認められる。この個体は2000年以後食害を受けるようになったもので、現時点では衰弱するほどの樹勢低下はみられない。

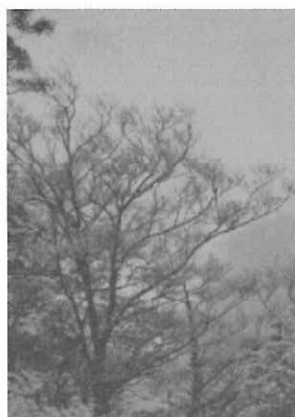
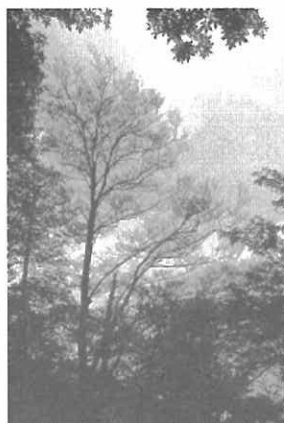
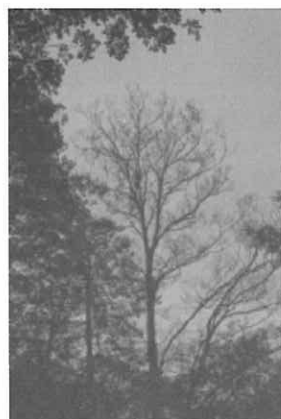
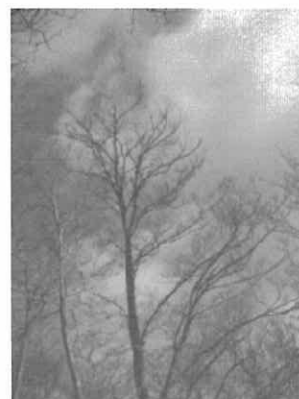
写真1 檜洞丸南面（石棚分岐）のブナ樹形変化

①事例1：檜洞丸から石棚へ分岐する地点にあるブナの樹形変化を写真1に示した。このブナは胸高直径38cm、推定樹齢128年である。1994年、1999年、2002年、2004～2005年と5回の激害を確認している。2002年までは食害を受けても8月には全体に再生した葉がみられたが、2004年以後は部分的にしか再生葉がみられなくなった。枝枯れもかなり進行しておりキクイムシ類の糞の痕跡も認められたことから枯死寸前の状態にある。

食害率：激害

激 害

先端部枝枯れ目立つ

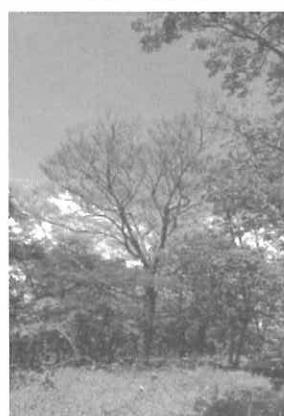
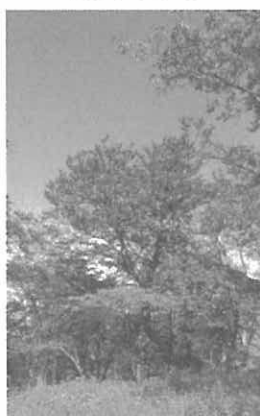
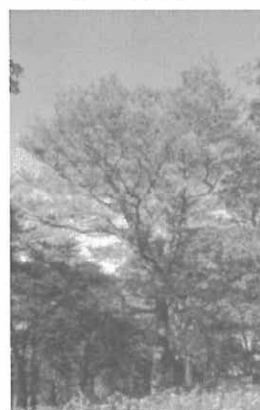
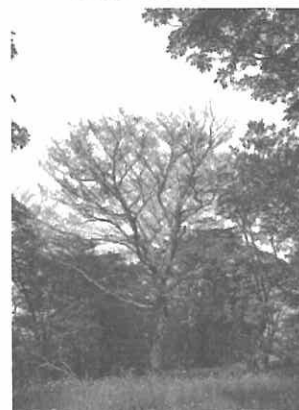
写真2 丹沢山頂のブナ樹形変化

②事例2：丹沢山山頂付近ブナの樹形変化を写真2に示した。このブナは胸高直径35cm、推定樹齢111年である。1997年以後5回の激害被害を確認している。2005年には事例1と同様、再生した葉が部分的にしか認められず、外観的には枯死寸前の状態といえた。

食害率：激害

再生した葉

激害後の再生葉

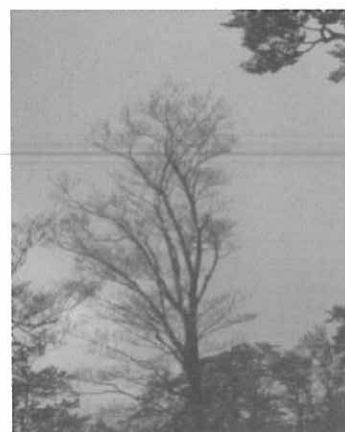
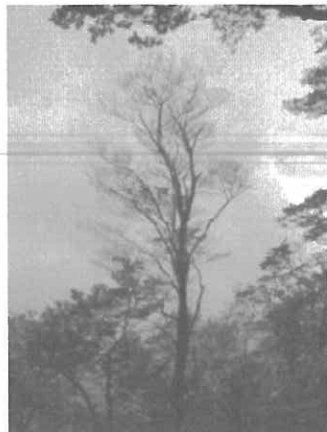
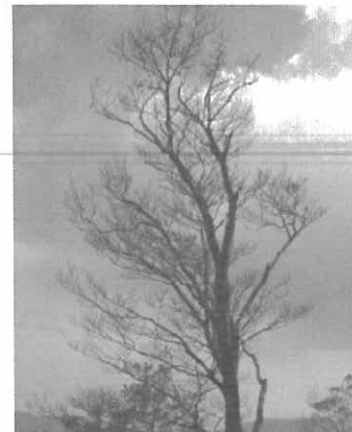
写真3 檜洞丸山小屋南面のブナ樹形変化

食害率：激害

激 害

激害後の再生葉はわずかに発生

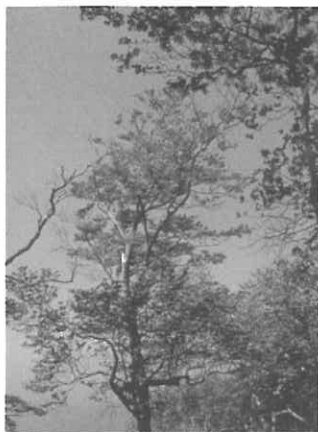
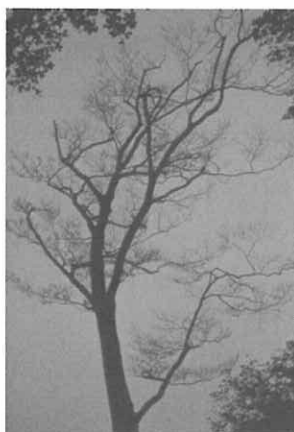
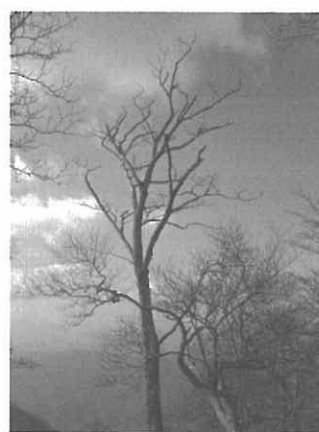
写真4 檜洞丸南面（石棚分岐）のブナ樹形変化

①事例1 (表3の整理番号1の個体)：檜洞丸から石棚へ分岐する地点にあるブナの樹形変化を写真4に示した。このブナは1999年に中害、2002年に激害

を確認しており、2004年に枯死した。観察した年以外にも被害を受けた可能性があり食害の影響が大きいと判断された。

食害率：中害

激 害

枯 死

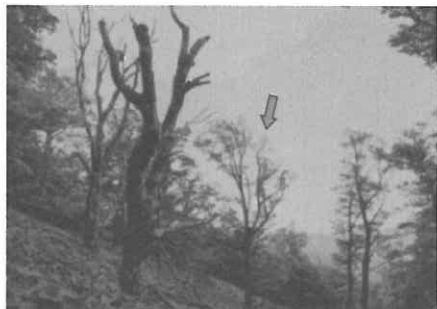
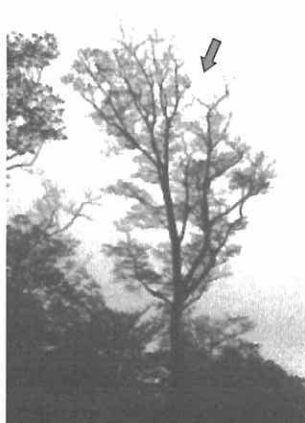
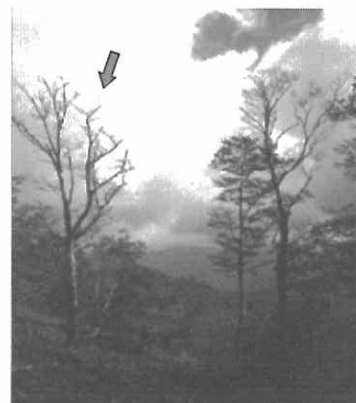
写真5 檜洞丸南面のブナ樹形変化

②事例2 (表3の整理番号5の個体): 檜洞丸木道付近の南面ブナの樹形変化を写真5に示した。このブナは1993年から4回の激害～大害を受けたもので1997年に枯死を確認した。繰り返しのブナハバチ食害により衰弱枯死した。

食害率：激害（矢印）

激 害

枯 死

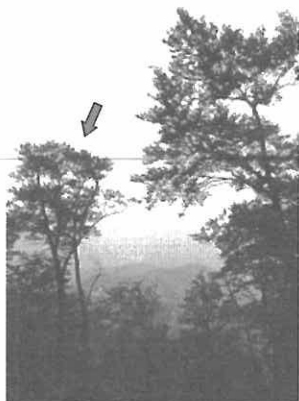
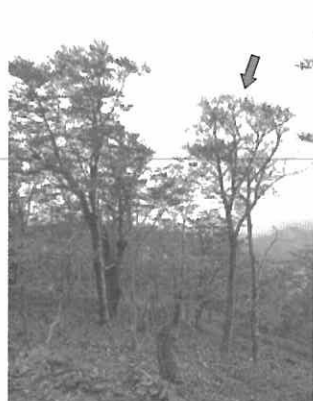
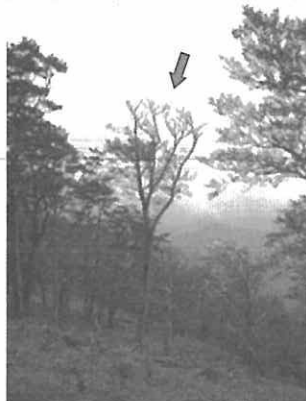
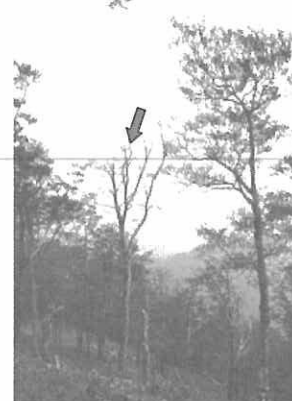
写真6 檜洞丸南面（小屋側）のブナ樹形変化

③事例3 (表3の整理番号12の個体): 檜洞丸の山小屋南面にある樹形変化を写真6に示した。このブナは、1999年に中害、2002年に激害を受け2004年に枯死を確認したもので、急激に衰弱枯死した。この個体も調査年以外にも被害を受けた可能性がある。

食害率：激害

中 害

激 害

枯 死
