東京湾溶存酸素情報

漁業調査指導船**江の島丸**により調査を実施しました。

発行 神奈川県水産技術センター
企画資源部 海洋資源担当
電話 046(882)2313

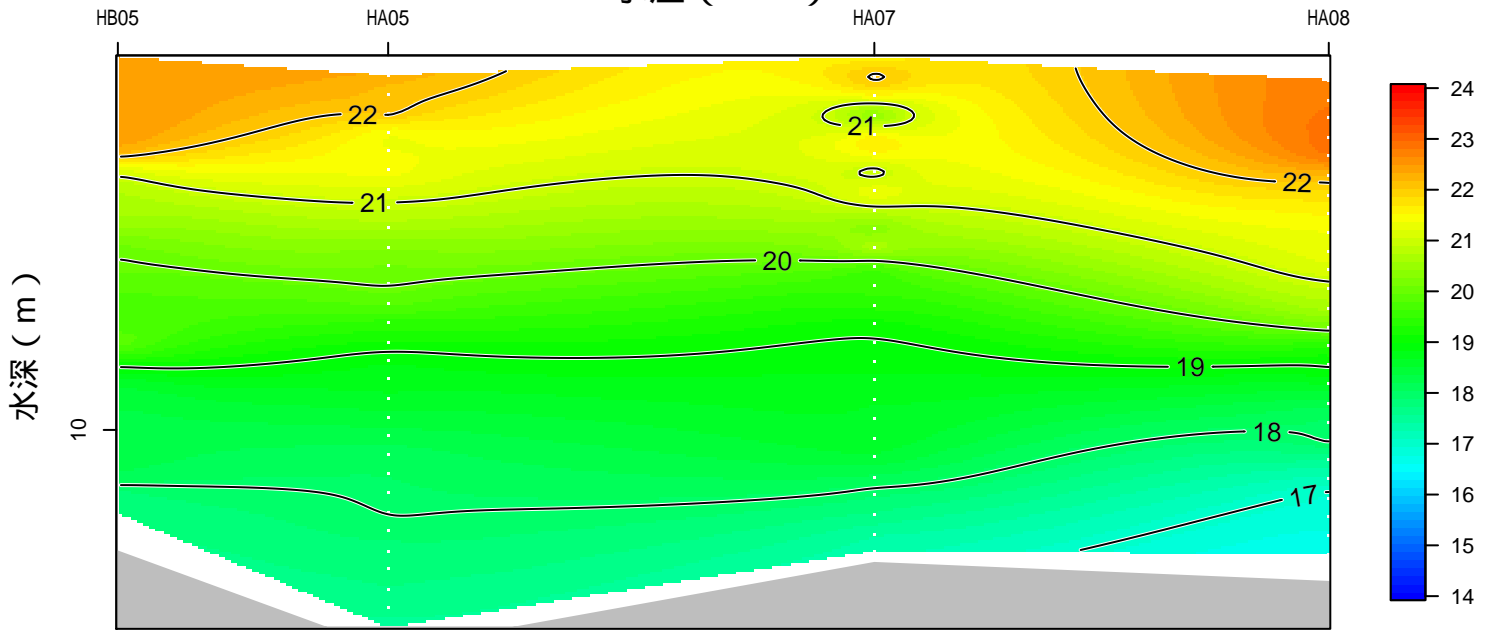
水温 ()

2019年05月27-28日の観測結果 運河
