## 2 丹沢大山の保全・再生対策

### I どのような事業か

## II 平成24年度の実績はどうだったのか

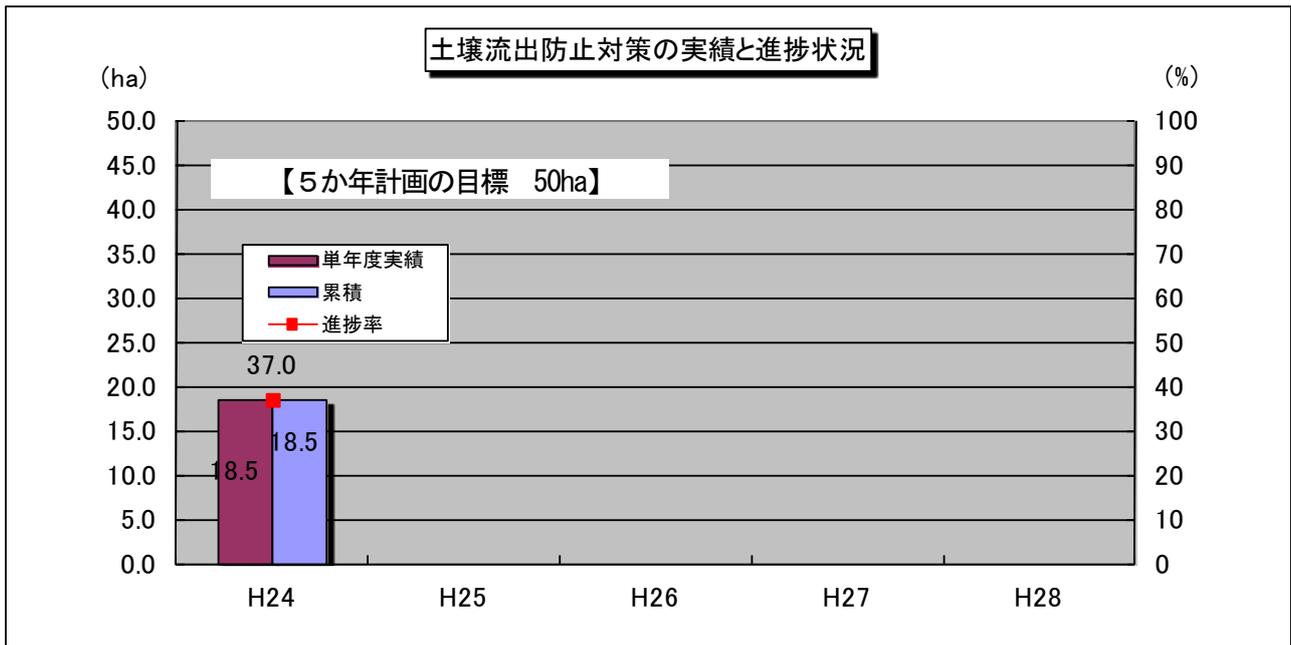
◇平成24年度は、着実に土壌流出対策工事を進め、18.5haを整備した。(進捗率37.0%)

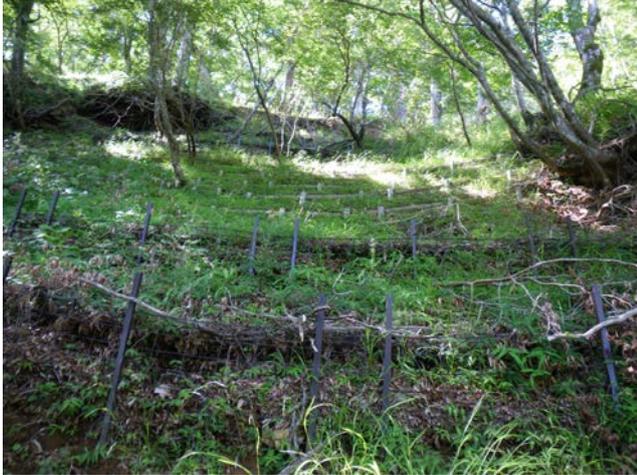
土壌流出防止対策（清川村 丹沢山東側山腹斜面）

土壌流出対策工事で設置した金網筋工の設置後5年の状況。金網筋工等の山側に落葉落枝及び土壌が堆積し、植生の回復が見られる。

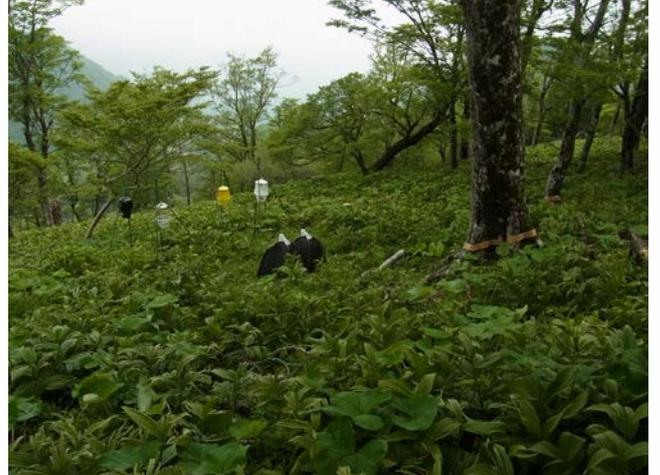
ブナハバチの防除試験（檜洞丸）

ブナハバチの飛翔成虫（4色の誘引器）や羽化成虫（テント型羽化トラップ）、幹を徘徊する幼虫（粘着シート）の効果的な防除法を開発する。

平成 24 年度は、繭、成虫、幼虫の各ステージのモニタリングの他、薬剤注入による防除試験を実施した。

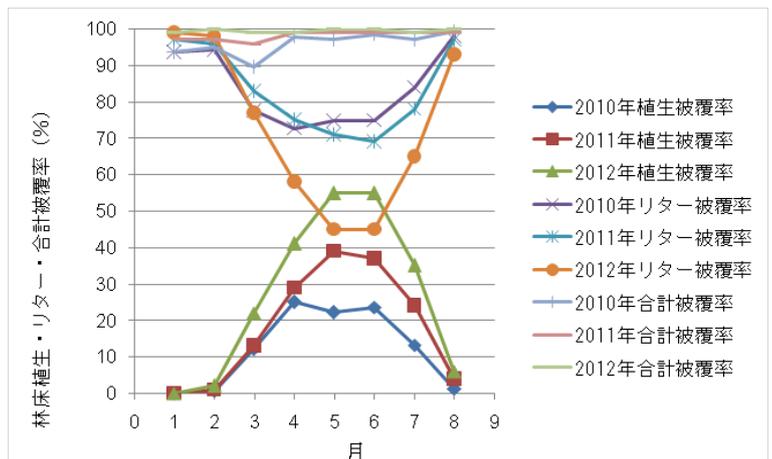
図 林床植生・リターおよび林床合計被覆率の月別変化  
2010 (H22) ～2012 (H24)

設置後4～5年（H22）時点でほとんどの対策工で林床合計被覆率（林床植生とリターの合計の被覆率）が95～100%となったが、H22～24年度においても年間を通して100%近い林床合計被覆率が維持された。大部分が植生保護柵の外に設置されている対策工においても植生による夏季の被覆率が年々増加していた。これは、対策工の設置によって地表面がリターで覆われて土壌侵食量が軽減した後に、林床の被覆がリターから植生におきかわってきているためと考えられ、堂平地区における近年のシカの生息密度の減少も影響している可能性がある。

◇ 東丹沢堂平地区の6～7年経過した土壌保全対策工施工地の効果検証を継続して行った。施工後4～5年時点で100%近くなった林床合計被覆率は、その後も維持されたうえ、植生保護柵の外に施工された対策工であっても夏季の植生による林床の被覆率が年々増加していた。この施工地では、施工後1～2年で土壌侵食が軽減され、4～5年で林床合計被覆率が100%近くなり、その後は植生保護柵の外であっても林床植生は回復傾向にある。これには、シカ保護管理対策の効果も反映されている可能性がある。
