# 相模湾漂着マイクロプラスチック（MP）の 実態とその由来の推定

## その3 発生源及び排出経路の推定

### ～これまでの調査の総まとめと今後の調査 について～

神奈川県環境科学センター 調査研究部

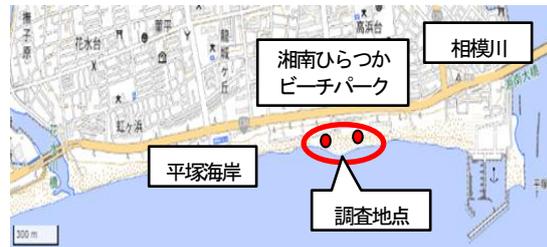
図 2.1.2 平塚海岸地図及び調査地点  
(出典：国土地理院ウェブサイト)

採取地点を図2.1.2に示す。いずれの調査日においても、湘南ひらつかビーチパーク近傍の満潮線付近に、局所的な海浜流の影響を受けないよう50m以上離れた2か所を設定し、調査を行った。

調査を実施した平塚海岸を図2.1.1及び図2.1.2に示す。平塚海岸は、神奈川県南側に弧を描く相模湾海浜のほぼ中央に位置しており、相模川右岸と金目川左岸に挟まれた位置に形成された全長約4kmの砂浜である。当該海岸の一部は「湘南ひらつかビーチパーク」としてビーチバレー大会等にも通年利用できるよう整備されており、1991年に神奈川県と相模湾沿岸の13市町等によって設立した「公益財団法人 かながわ海岸美化財団」によって年間を通じて清掃が実施されているため、大型の海岸漂着ごみが海岸に長期間放置されることはない。

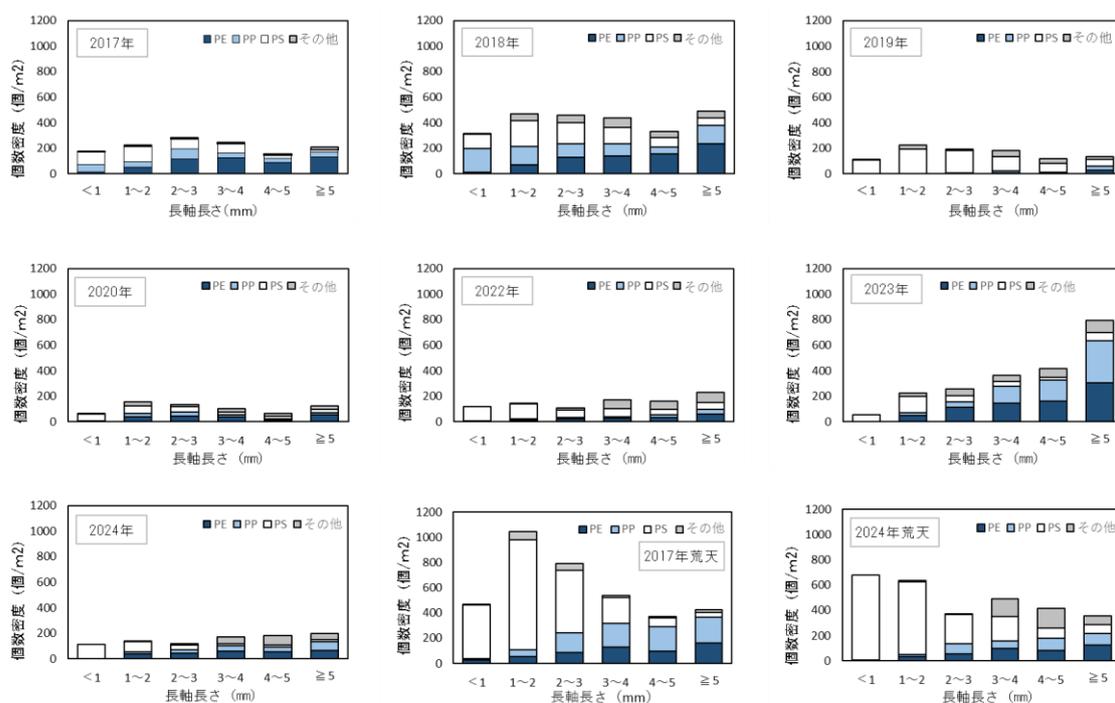
図 2.1.3 長軸長さ別・材質別の個数密度 (2017 年~2024 年継続調査および荒天時調査)

図 2.1.3 に、継続調査を実施した年ごとに、長軸長さ別の個数密度及び材質組成を示す。また、図 2.1.3 には荒天時調査の結果も併せて示した。長軸長さ 1mm ごとの区分で全調査期間の漂着 MP の区分を行った結果、ほぼ全ての調査年度において、特定の大きさに偏ることなく、全ての区分に同量程度の MP が漂着する特性が確認された。2017 年及び 2024 年の荒天時調査については長軸長さが短いプラスチック片が多く観察されており、2023 年度の調査については、いわゆるマイクロプラスチックの定義からは外れる、5mm 以上の大きなプラスチック片が他年度の調査時の 2~4 倍以上多く漂着していた。

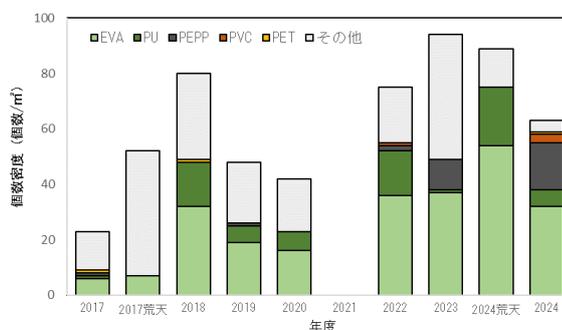
図 2.1.9 「その他」材質の個数密度および材質

次に、主要な3材質以外の主な材質について、図2.1.9に個数密度および材質を示した。継続調査を通じ確認された材質は、エチレン酢酸ビニル共重合樹脂(EVA)や、ポリウレタン(PU)、エチレンプロピレン共重合体(PE-PP)、ポリエチレンテレフタレート(PET)、ポリ塩化ビニル(PVC)等であった。この5種類以外のプラスチック、また

5種類の材質のうち、EVA及びPUは常に漂着が確認された。EVAが材質のMPは、その形状から人工芝もしくは被覆肥料殻であると特定されているものが多く、また同様にPU材質のMPについては、ほぼ全てが被覆肥料殻と特定されていることも特徴であった。前述のとおり、MPの材質判定は劣化や破損、また検体が小さすぎる等のために困難な場合が多いが、こうした特徴的な形状のMPは、その材質についてある程度知見があるため、PEやPPといった主要材質でなくとも、比較的容易に材質が判定できたものと考えられる。

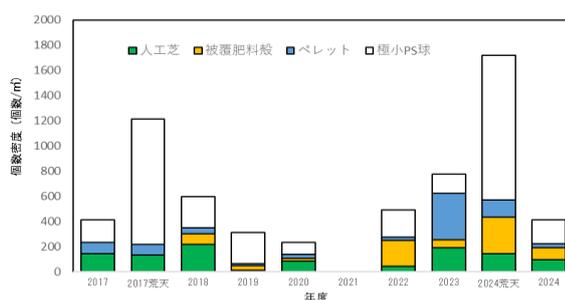
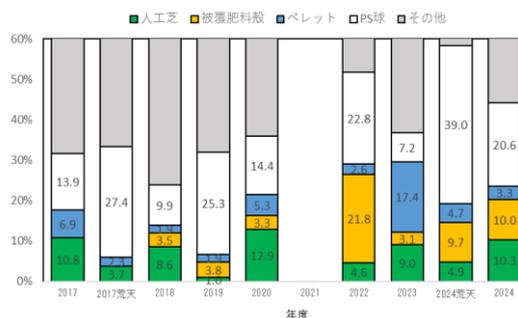
図 2.1.10 特徴的なMPの個数密度の経年変化

また、MP種の判別については、①～③は外見で判定を行い、④極小ポリスチレン球についてはは明確な定義はないため、従前の報告に倣い1.5mm以下の長軸長さ、球状の形状、PS材質の3つの条件が揃ったものを極小ポリスチレン球と定義し、データの取りまとめを行った。

①人工芝はその形態からの判別が容易なMPの代表である。なお、人工芝は河岸堆積物調査<sup>4)</sup>において繊維状のものも多く確認されているが、前述のとおり海岸漂着MPでは殆ど繊維状の形態のMPは確認されないため、本調査では緑色へら状形態の人工芝についてのみが対象となった。継続調査の結果、人工芝の漂着数は全漂着MP数の増減に伴い変動し、常に全漂着MPの5～10%程度を占めていた。平塚海岸の荒天時調査では、全漂着MP数が大きく増加した際にも、人工芝のMP数の割合が大きく変動することはなかったため、平塚海岸に漂着する人工芝は、定常的に河川から流出しているものであると思われる。

③ペレットは一次MPの代表例であり、当センターにおいても、吸着した化学物質の調査等、様々な観点から調査を行っている。継続調査における樹脂ペレット数は、全MPの約3%程度で安定しているようにも見受けられたが、2023年のように突発的に増加する調査年もあった。従前の調査を通じ、平塚海岸のペレットについては、年間を通じて他地域と比較すると漂着数が多いことが分かっており、相模川等の河川の流域にある工業地域からの漏出が疑われると結論づけているが<sup>2)</sup>、現在もペレットの定常的な漏出は続いていることが確認できた。また、荒天時調査については、2017年の漂着数は継続調査と大きく変わらない結果が得られたものの、2024年の調査では漂着数は増加するという結果が得られた。

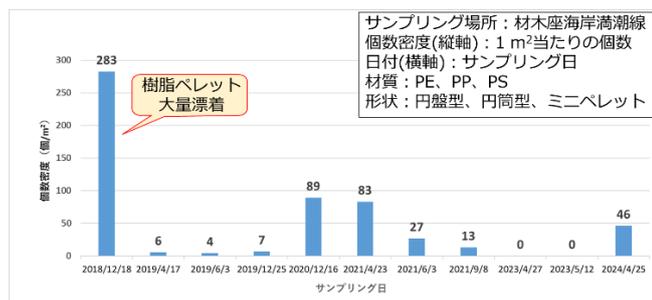
図 2.2.1 材木座海岸における調査結果

材木座海岸における樹脂ペレットの調査結果を図 2.2.1 に示す。材木座海岸満潮線にて、MP の採取及び分析を行ったところ、2018 年度には、大量漂着が認められたが、それ以降そのような特異的な漂着は認められなかった。

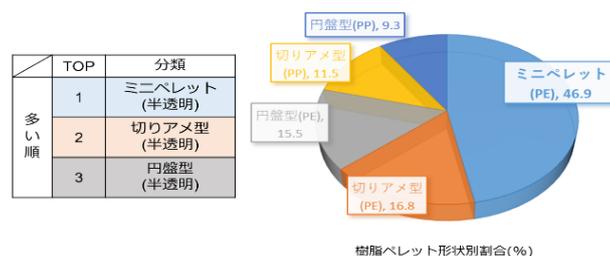
図 2.2.2 大量漂着した樹脂ペレットの形状別結果

2018 年に材木座海岸で大量漂着した樹脂ペレットを形状別に分別した結果を図 2.2.2 に示す。ミニペレットが一番多い結果であった。プラスチックの材質も含めて分類すると、ミニペレットの材質はポリエチレンのみで、割合としても全漂着量の約半数を占めることが確認された。

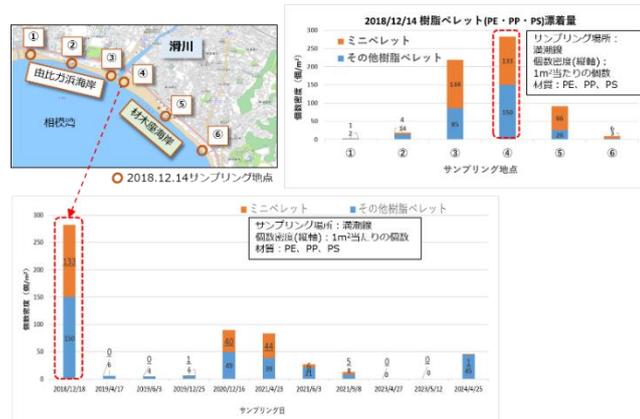
図 2.2.5 滑川河口での漂着状況 (2018 年度大量漂着時)

また、大量漂着時の樹脂ペレットについて再解析したところ、図2.2.5に示すように、樹脂ペレットの漂着は滑川の河口付近に集中していることが分かった。さらに、漂着した樹脂ペレット中のミニペレットの数を調べたところ、やはり河口付近で多いことが確認され、滑川が発生源となっている可能性が考えられた。

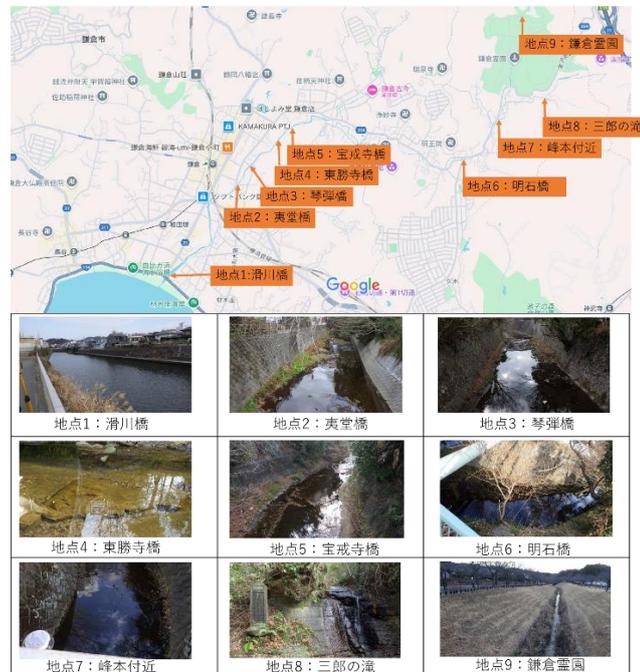
図 2.2.6 滑川河口～上流の現場調査結果

より詳細な発生源の推定を行うため、図 2.2.6 に示す滑川河口～上流の現場調査を行ったところ、川に不法投棄がされている場所やペレットを扱う工場や事業所などは確認できなかった。

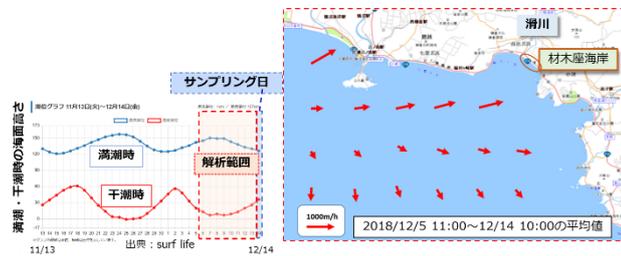
図 2.2.7 江の島～鎌倉エリアの潮見表 (左) と潮流の解析結果 (右)

続いて、海（相模湾）からの漂着の可能性を推定するため、大量漂着があった2018 年について、サンプリング当日から10 日前までの潮の流れを、海上保安庁のHP データを用いて解析した。結果を、図 2.2.7 に示す。一般的な相模湾の潮の流れとは逆である時計回りであることが確認された。このことから、海から漂着したと仮定した場合、大量漂着時の発生源は西側である可能性が示唆された。

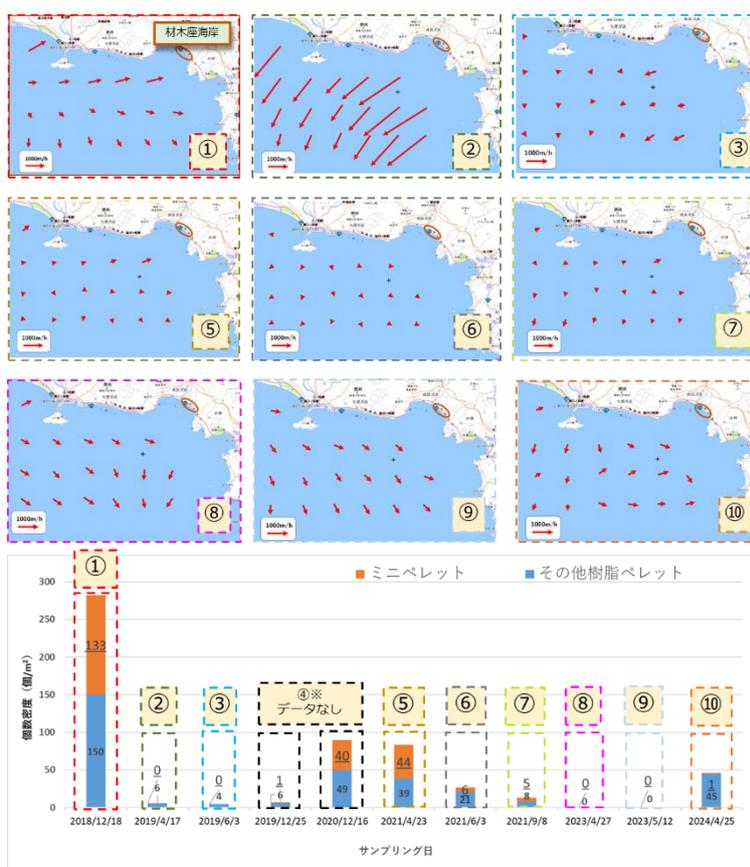
※ 大型台風の影響で測定器不良  
図 2.2.8 その他調査日の潮流の解析結果

また、2018年以外についても同様に潮の流れを解析した。結果を、図 2.2.8 に示す。大量漂着のあった①以外は相模湾から材木座海岸へ漂着するような流れは確認できなかった。したがって、2018年大量漂着時の潮の流れは特異的だったと考えられ、海を通じて西側から漂着した可能性も否定できないものと考えられる。

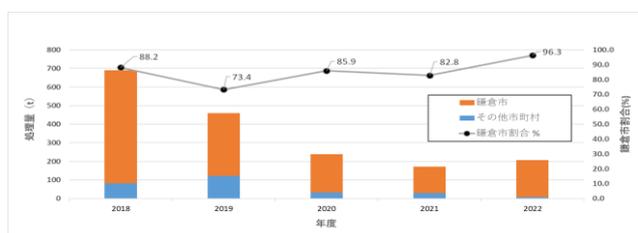
図 2.2.9 かながわ美化財団の海岸ごみ（海藻）処理量

さらに、相模湾から漂着した可能性を検討するため、公益財団法人かながわ美化財団の HP データを用いて海岸漂着ごみ（海藻）量を調査した。結果を、図 2.2.9 に示す。大量漂着のあった 2018 年度は海岸漂着ごみが例年に比べて多かった。また相模湾の海岸漂着ごみの約 80%が、材木座海岸のある鎌倉市で回収されていることがわかった。このことから、材木座海岸は海（相模湾）から漂着しやすい場所と考えられ、2018 年はとくに漂着量が多かったことから、潮流解析の結果も同様に樹脂ペレットは海（相模湾）から漂着した可能性もあるものと考えられた。

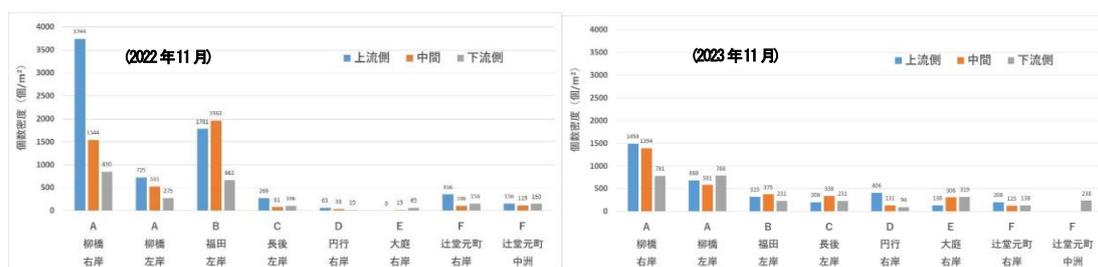
図 3.1.3 各調査地点における個数密度の比較

2022 年 11 月に実施した結果及び 2023 年 11 月に実施した結果を図 3.1.3 に示した。調査地点ごと

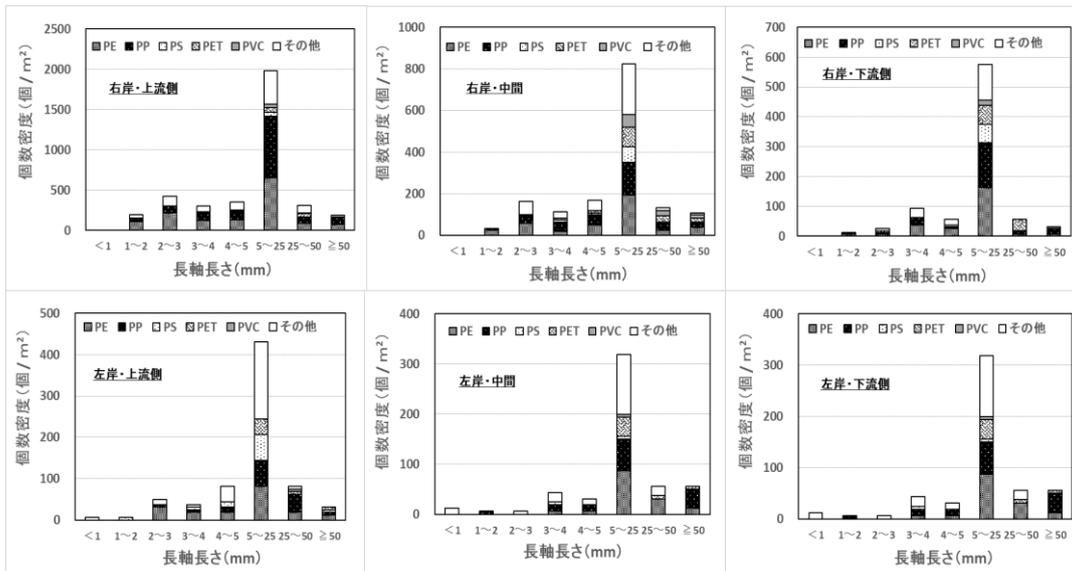
図 3.1.5 地点A (柳橋) における長軸長さ別・材質別の個数密度 (2022年11月22日採取)

地点 A (2022 年 11 月 22 日採取) における長軸長さ別・材質別の個数密度を図 3.1.5 に示した。これまでは MP を対象として調査を行ってきたため、長軸長さは 5mm 以上のものをひとまとめに整理してきたが、ここでは MP の元となるマクロプラスチックの実態把握も一つの目的としていることから、5mm 以上のものを 5mm 以上 25mm 未満、25mm 以上 50mm 未満、50mm 以上に細かく分類した。また、プラスチック標本粒子による回収試験では、1mm 未満の回収率が低いため<sup>1)</sup>、基本的に 1mm 未満のデータは参考値として扱うこととする。図 3.1.5 から、地点 A においては 6 区画全てにおいて、MP より少し大きい 5mm 以上 25mm 未満のプラスチック片が突出して多い結果であった。これらは MP ではないが、紫外線劣化等により細片化し、MP となる可能性が高いと考えられ、MP 予備軍といえるものである。

材質別の特徴をみると、概ね汎用プラスチックである PE と PP が多い傾向であった。またその他プラスチックも多かった。その他プラスチックとしては、人工芝由来の破片<sup>3)</sup>とみられるエチレン酢酸ビニル共重合樹脂 (EVA) や、たばこのフィルターであるセルロースアセテート (CA) などであった。たばこのフィルターについては、上流から流れてきた可能性もあるが、いわゆるポイ捨ての可能性もある。人が立ち入りやすい河岸では、ポイ捨てなどの他の発生源も考慮する必要があると考えられる。さらに、PET も一定程度確認され、飲料用ラベルや食品等の包装などに使用されているフィルム、衣類等に使用されていると考えられる繊維が多かった。地点 A については、個数密度は 6 区画で差があったものの (図 3.1.3)、長軸長さや材質の分布状況にはあまり差がなかった。

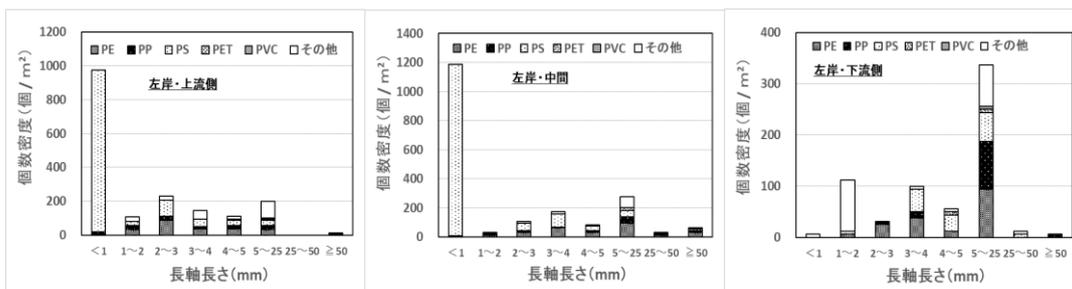
図 3.1.6 地点B (福田) における長軸長さ別・材質別の個数密度 (2022年11月25日採取)

地点 B (2022 年 11 月 25 日採取) については、上流側と中間において長軸長さ 1mm 未満のプラスチック片が突出しており (図 3.1.6)、多くは発泡 PS 製の小球体であった。先述したように、1mm 未満については取りこぼしの可能性があるため参考値として扱うが、明らかに発泡 PS 製の小球体が多かった。これらは 3. 1. 2. 1 で述べたように、ビーズクッションの封入材と特定され、不定期に大量排出される特徴がある<sup>3)</sup>。他の地点ではほとんど確認されておらず、地点 B に特徴的であったことから、周辺に発生源となる施設等がないかなど、発生源の調査を行った。その結果については 3. 1. 2. 5 で述べる。

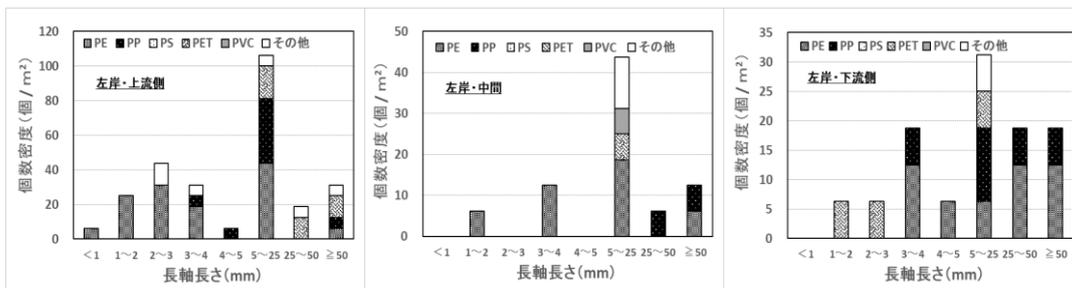
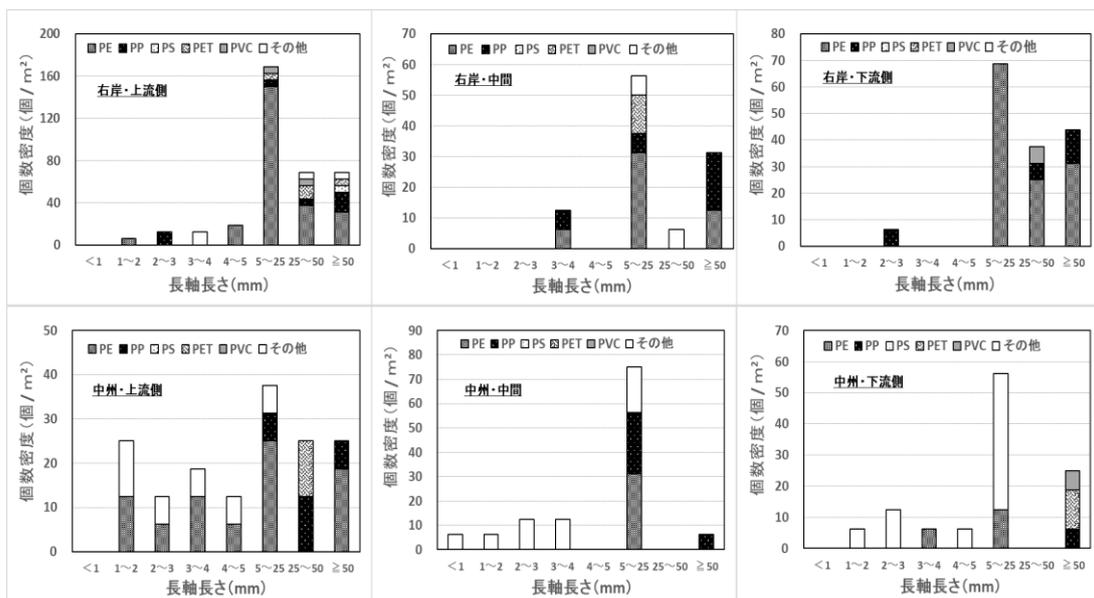
地点C及びFの長軸長さ別の特徴は、地点Aと同様の傾向を示し、MP予備軍といえる5mm以上25mm未満のプラスチック片が調査した全ての区画で最も多かった（図3.1.7及び図3.1.10）。材質についても地点Aと似ており、PEとPPが多く、PETも一定程度みられた。

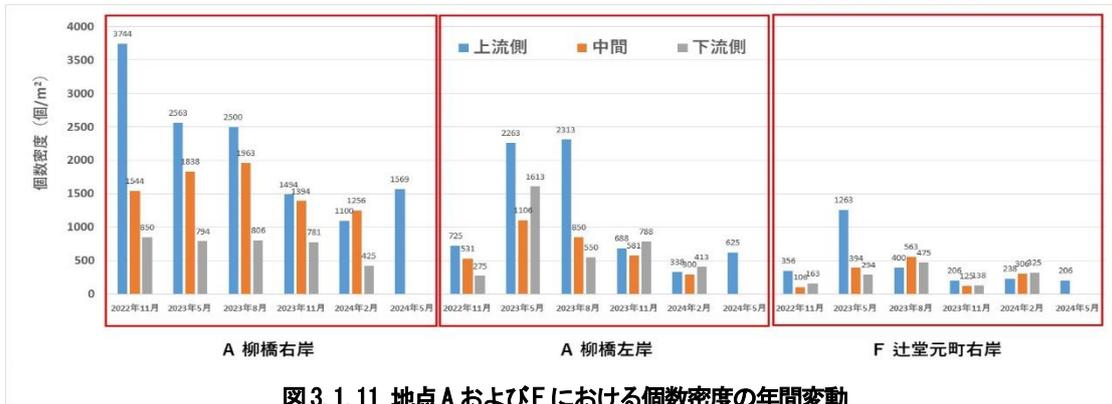
図 3.1.11 地点 A および F における個数密度の年間変動

地点Aの右岸・左岸および地点Fの右岸において、年間変動を明らかにするため2023年5月から2024年5月まで3か月ごとに継続的な調査を行った（図3.1.11）。なお、2024年5月においては上流側の1区画のみ実施した。全体的には、おおむね地点Aの右岸、左岸、地点Fの右岸の順番に個数密度が高く、年間を通じて地点Aの右岸はプラスチック片が堆積しやすい環境にあると考えられる。また、各調査地点の3区画の比較では、概ね上流側で個数密度が高い傾向がみられることから、河岸や中州では主に上流から流れてきたプラスチック片が堆積している可能性が考えられる。

さらに、2023年5月から2024年2月の結果をみると、どの地点においても5月と8月（春夏）に個数密度が高く、11月と2月（秋冬）に低い傾向がみられる。この原因として、一つは降水量の違いを反映している可能性がある。また、5月と8月は草が生い茂っていたため、プラスチック片が引っ掛かりやすかった可能性も考えられる。

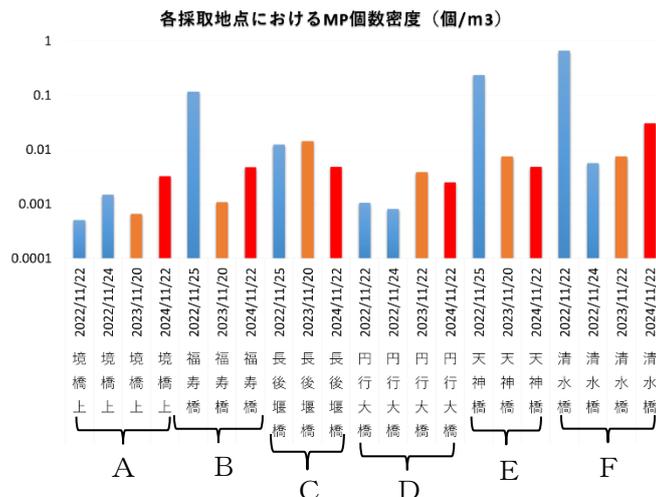
図 3.1.12 河川流下MPの個数密度

地点 A（境橋上）については、河岸堆積物では個数密度が最も高かったが、河川MPの個数密度は他の地点と比較して低かった。他の地点においても、河岸堆積物と相関があるようにはみえない。これは、平常時は河川中を流下するMPは少なく、荒天時に流下量が顕著に増加し、その際に河岸や中州に堆積・蓄積しているものと推定さ

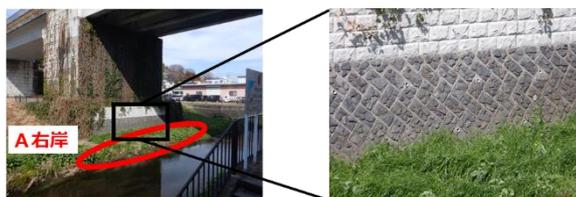
図3.1.13 地点A右岸の周辺状況（その1）

2022年から2024年までの調査において、堆積しやすい場所とそうでない場所がある結果となったが、この原因については河川の流れ具合や水位などの影響が考えられる。また、調査地点ごとに固有の影響があることが推測されるため、個数密度の高い場所は上流側から河川を通じて流れてきたもの以外に原因（発生源）がある可能性も考えられる。そこで、個数密度が高かった地点AとBについて現場踏査による発生源調査を行った。その結果、地点Aについては、個数密度が高くなりうる要因がいくつか見つかった。図3.1.13の赤楕円で示した調査地点（採取区画）のすぐ上部に排水管らしきものが複数あり、それをたどっていくと高架道路の路肩につながっていた。すなわち、降水時に高架道路の路肩散乱プラスチック片などが流れてきて堆積した可能性が考えられる。

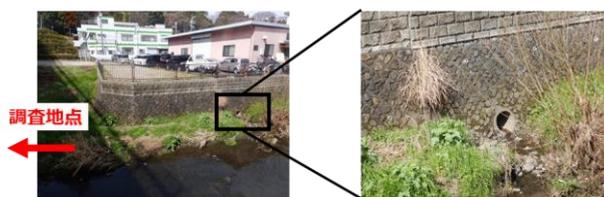
図3.1.14 地点A右岸の周辺状況（その2）

また、調査地点の10mほど上流に排水口が見つかった（図3.1.14）。この排水口がどこにつながっているかは詳細には分からなかったが、川と並行している道路脇の側溝や周辺施設からプラスチック片が流入し、増水時には河岸に堆積する可能性が考えられる。

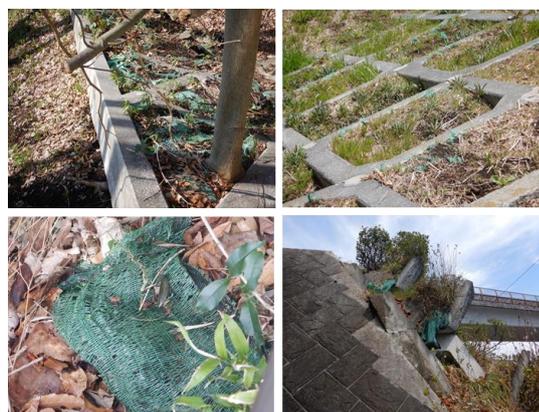
図3.1.15 地点A右岸の周辺状況（その3）

道路脇の側溝などからの流入が考えられたため、道路周辺の調査を行ったところ、斜面上の土砂流出を防止するためと思われる土嚢袋のようなシートが劣化してほつれた状況を確認した（図3.1.15）。周辺にはこのシートがほつれた「ひも状（フィルム状）」のプラスチック片が確認され、FT/IRで測定したところPEであった。河岸で採取したサンプルの中にもPE製のひも状（フィルム状）プラスチック片は数多く確認されており、土嚢袋やシートの劣化物（切れ端）も発生源になり得るものと考えられる。

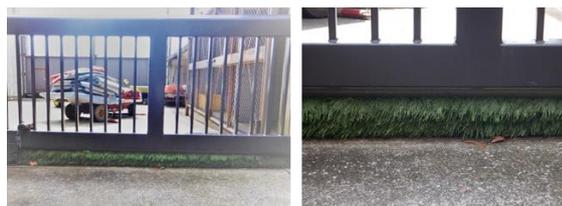
図3.1.16 地点A右岸の周辺状況（その4）

また、サンプル中には人工芝の破片と思われるものも数多く確認されているため、人工芝破片の発生源についても調査を行った。人工芝の発生源としては、テニスコートやサッカースタジアムなどのスポーツ施設、ショッピングモールなどの大型施設などが考えられる。付近を調査したところ、そのような施設は確認できなかったが、ロール状の人工芝を使用している野球場を確認した(図3.1.16)。おそらくグラウンドに雨水等が流入しにくいように使用しているものと思われたが、グラウンドは天然芝であり、人工芝の使用量としては多くはなかったため、大規模な発生源の可能性は低いものと考えられた。今回、有力な人工芝の発生源の特定はできなかったが、最近ではホームセンターや100円ショップなどでも販売されているため、一般家庭の庭やベランダなどで使用されるケースも多く、これらも発生源の一つになっている可能性があるものと考えられる。

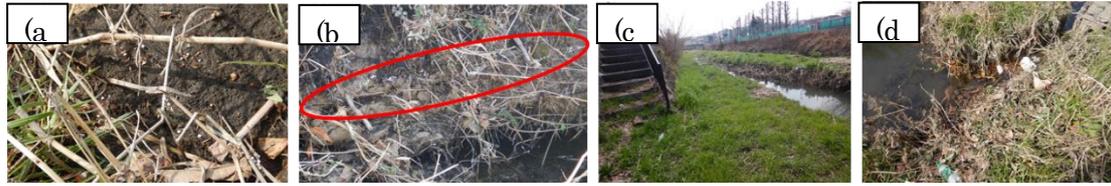
図3.1.17 地点B左岸の状況 (2025年3月, 右の写真ほど上流側)

ビーズクッションを扱っていたり使用したりしている施設として、リサイクルショップやデイサービスなどの施設を確認したが、河川から少し離れており、これらの施設からの流出の可能性は低いものと考えられた。また近年、収集時にパッカー車でクッションが破裂し、封入されているビーズが散乱する事故が増えているが、地点B周辺にはごみの収集ステーションがなく、戸別収集方式であったため、この可能性も低いと考えられた。一方、2025年3月に再度現場で調査を行ったところ、発泡PS製の小球体の散乱が確認された(図3.1.17(a))。地点Bの採取区画から左岸の上流側を調べていくと、川沿いの所々に発泡PS製の小球体を確認され(図3.1.17(b))、約150m離れたところが発生源と考えられた(図3.1.17(d))。d地点のすぐそばに川へ下りられる階段があるため(図3.1.17(c))、おそらく不法投棄(ポイ捨て)されたものと推定された。

地点Bについては、2022年11月の調査で発泡PS製の小球体(ビーズクッションの封入材)が大量に確認された。一方、2023年11月および2024年5月の調査ではほとんど確認されなかったことから、過去の海岸漂着物調査で明らかになったように、不定期に大量排出されたものと考えられる。他の地点ではほとんど確認されておらず、地点Bに特徴的であったことから、周辺に発生源となる施設等がないか調査した。発生源としては、ビーズクッションを扱う事業所からの漏出、家庭ごみとして排出された製品クッションの不適切な収集・運搬・処理時における漏出、不法投棄・ポイ捨てなどが想定される。

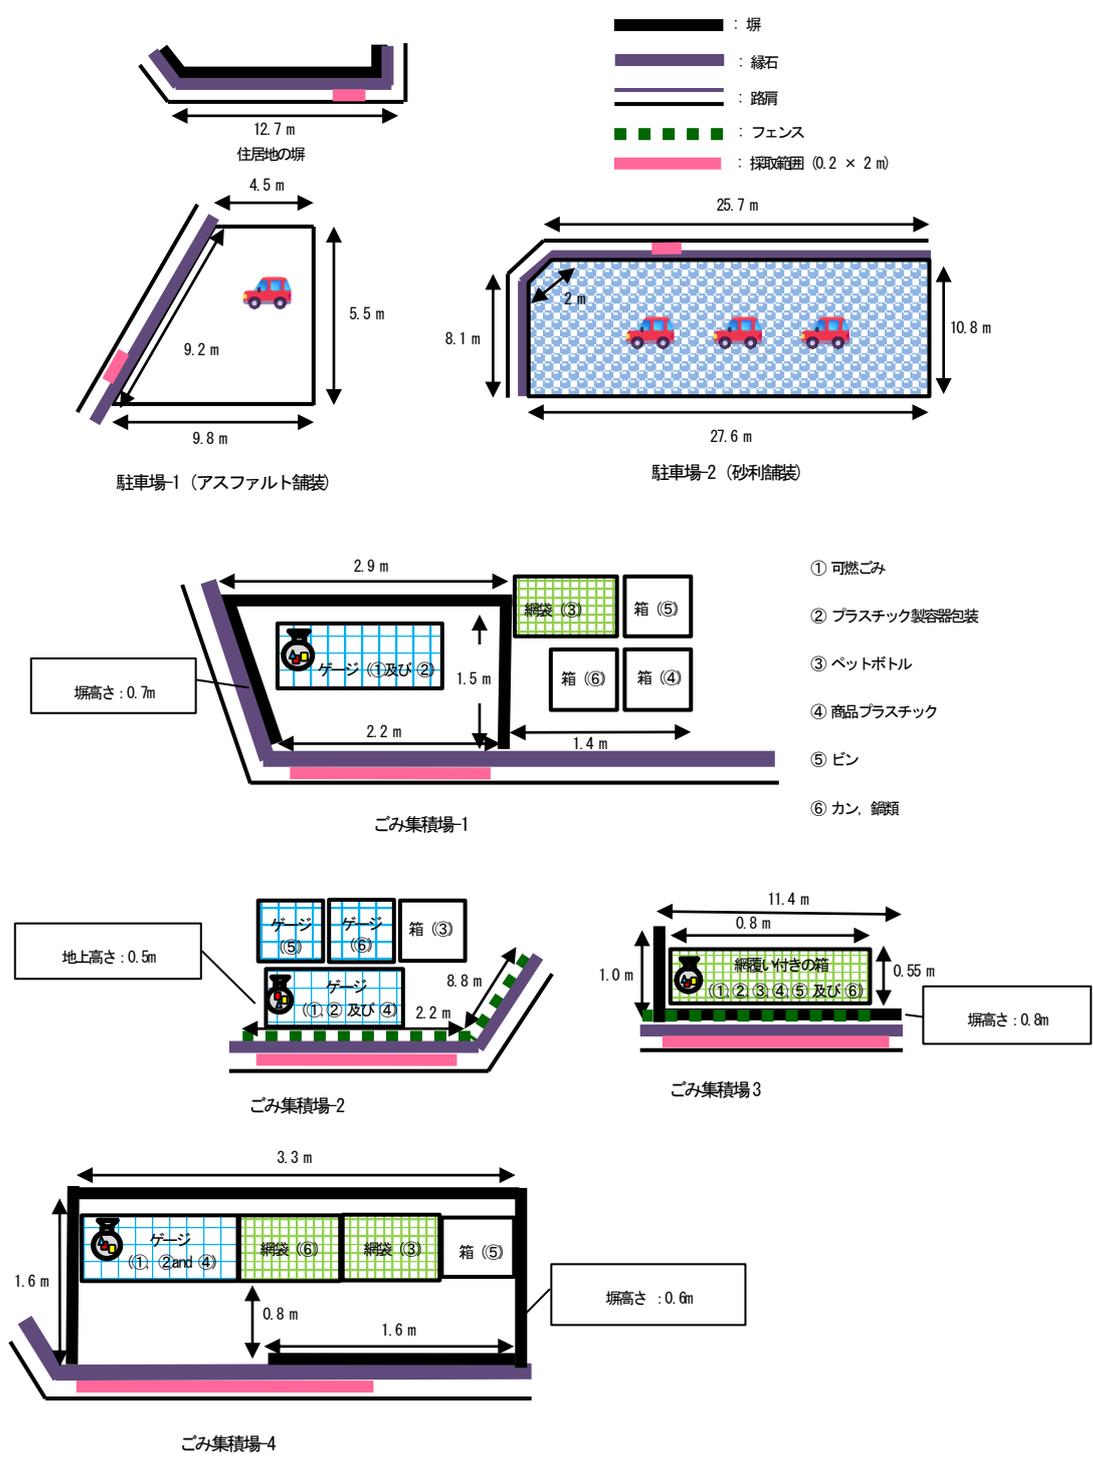
図 4.1.2 調査地点の模式図

加えて、駐車場やごみ集積場については、その構造が、脇の路肩のプラスチック片の量に影響を与える可能性があると考え、駐車場及びごみ集積場の構造によるプラスチック片密度の比較についても行った。調査した地点を表4.1.1に、地点の模式図を図4.1.2に示す。駐車場は、表面がアスファルトで覆われた駐車場1と表面が砂利で覆われた駐車場2の2地点を選んだ。地表面の種類別の流出係数

は、舗装が0.70~0.95<sup>2)</sup>、砂利が0.30~0.70<sup>2)</sup>である。表面が砂利で覆われた駐車場は土に雨水がしみこみやすいなど、アスファルト舗装の駐車場より表面を雨水が流れにくいと考えられる。ごみ集積場については、構造が違い、プラスチック片流出に差がある可能性が予想され、ごみの収集品目のカレ

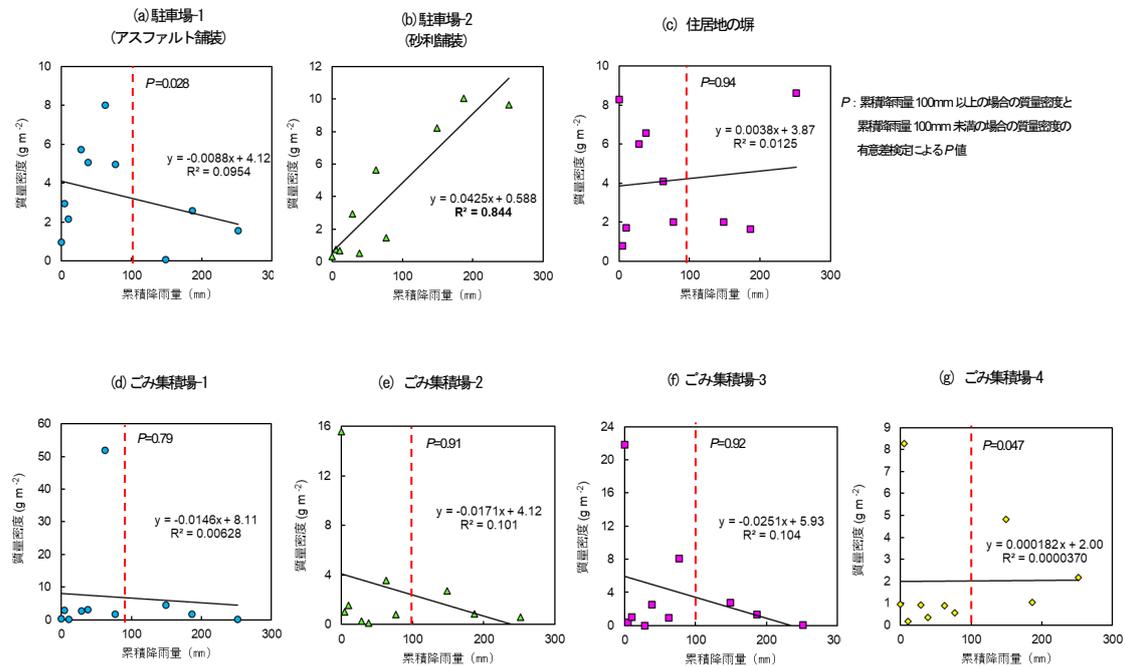
図 4.1.3 質量密度と調査日先行 18 日間の累積降雨量の関係

各調査日における得られた累積降雨量と同日採取した各地点のプラスチック片質量密度の相関図

を図 4.1.3 に示す。回帰分析の結果、直線の近似式に関する決定係数  $R^2$  は駐車場1 脇が 0.0954、駐車場2 脇が 0.844、ごみ集積場1 脇が 0.00628、ごみ集積場2 脇が 0.0101、ごみ集積場3 脇が 0.104、ごみ集積場4 脇が 0.0000370、住居地の塀脇が 0.0125 であり、表面が砂利で覆われた駐車場 -2 脇が、累積降雨量が大きくなるほどプラスチック片質量密度が増加する正の相関関係が見られた。累積降雨量が大きくなほど、プラスチック片が近傍から除去され流入する量は流出する量より多く、路肩に堆積したと考えられる。図 4.1.2 に示すように、表面が砂利で覆われた駐車場2 は、面積が 296 m<sup>2</sup> と広く、奥行きも 10 m 以上で路肩に接しており、地表面の流出係数は、砂利が 0.30~0.70<sup>35)</sup>である。雨水の損失がアスファルト舗装より多く、表面の凹凸も大きいいため、駐車場のプラスチック片がすぐには路肩まで流されないで駐車場内に堆積しやすく、累積降雨量が多くなるほど、路肩への堆積量が多くなると考えられる。

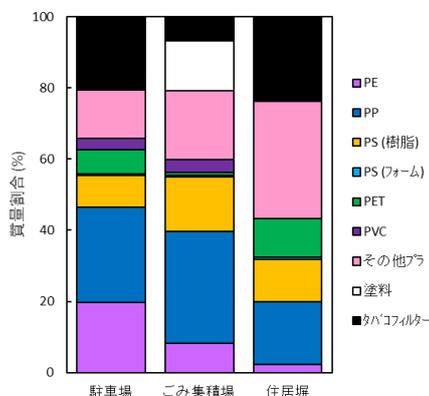
図4.1.4 プラスチック片の材質の質量割合

発生源を推測するため、脇の土地利用による路肩のプラスチック片の材質とサイズ分布を把握した。路肩のプラスチック片の材質の質量割合を図4.1.4に示す。ここでは、2020年4月から2021年2月に10回行われた調査結果を住居地等の塀脇・ごみ集積場脇・駐車場脇に分け、材質ごとの質量密度の割合を図示している。材質の分類としては、既報<sup>1)</sup>と同様に、汎用樹脂として身の回りの製品に使われているPE、PP、PS、PET及びPVC<sup>6)</sup>とし、それ以外を「その他」に区分した。その他に関しては路上標識に使われている塗料及びタバコフィルターとそれ以外に分けた。PE、PP、PS、PET、およびPVCは、検出されたポリマー材料の中で代表的なものであった(質量で43~66%)。また、ごみ集積場脇は、住居地の塀脇及び駐車場よりタバコフィルターの割

合が少なく、また、プラスチック製品の原料としてよく使われている<sup>6</sup>PE、PP及びPSの代表三種で50%以上を占めていた。

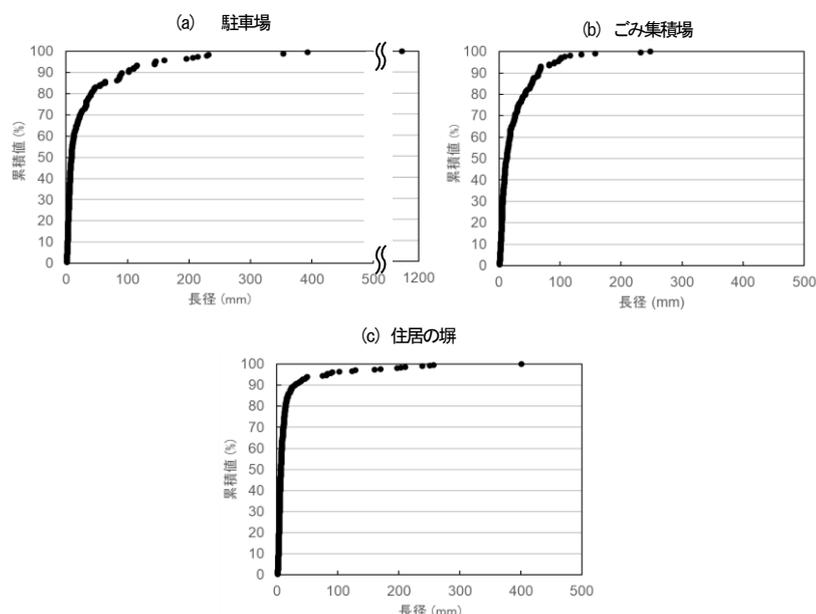
図4.1.5 プラスチック片の長軸サイズに関する累積値

から2021年2月に行われた調査結果のプラスチック片の長軸サイズに関する累計加積曲線を図示した。ここでの累積値は、質量ではなく、プラスチック片の数を表している。これより、プラスチック片サイズは、ごみ集積場脇及び駐車場脇で全体的に大きかったことが分かる。各場所におけるプラスチック片の50% (90%) サイズ (累積値が50% (90%)) は、ごみ集積場脇・駐車場脇・住居地等の塀脇でそれぞれ12.6mm (64.6mm)・9.0mm (96.7mm)・6.7mm (29.4mm)であった。50%サイズは、ごみ集積場脇のプラスチック片が大きかったが、90%サイズでは、駐車場脇のプラスチック片が大きかった。このようにごみ集積場脇及び駐車場脇では、住居地等の塀脇より大きなサイズのプラスチック片が顕著に存在していた。ごみ集積場脇では、集積されたプラスチックごみに起因するプラスチック片があり、駐車場脇では駐車場利用者の落とし物などに起因するプラスチック片があることが予測され、住居地の塀脇では、すぐそばに明らかな発生源はないが、他の地点で発生し、物理的及び劣化により碎片化しながら運ばれてきたプラスチック片があると考えられる。

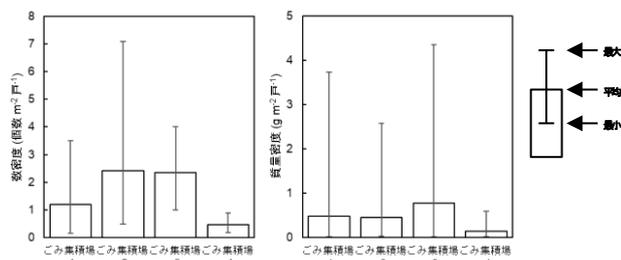
図 4.1.6 ごみ集積場のプラスチック片密度

m<sup>-2</sup> 戸<sup>-1</sup>, 0.48 m<sup>-2</sup> 戸<sup>-1</sup>, ごみ集積場3は 2.4 個 m<sup>-2</sup> 戸<sup>-1</sup>, 4.0 m<sup>-2</sup> 戸<sup>-1</sup>, 1.0 m<sup>-2</sup> 戸<sup>-1</sup> ごみ集積場4は 0.46 個 m<sup>-2</sup> 戸<sup>-1</sup>, 0.89 m<sup>-2</sup> 戸<sup>-1</sup>, 0.18 m<sup>-2</sup> 戸<sup>-1</sup> となっており, タバコフィルター及び塗料を差し引いた値も変動が大きかった。また, ごみ集積場の構造によるプラスチック片の数密度の差異が

あるかどうかをブルンナー・ムンチェル検定により検討した。最も数密度が少なかったごみ集積場4とごみ集積場1の差については,  $P$ 値が 0.34 と有意差はなかったが, ごみ集積場2の差については,  $P$ 値が  $3.5 \times 10^{-6}$ , ごみ集積場4とごみ集積場3の差については,  $P$ 値が  $9.0 \times 10^{-12}$  となり, 5%の有意水準で有意に差があることが示された。その他に有意に差がある組み合わせはなかった。

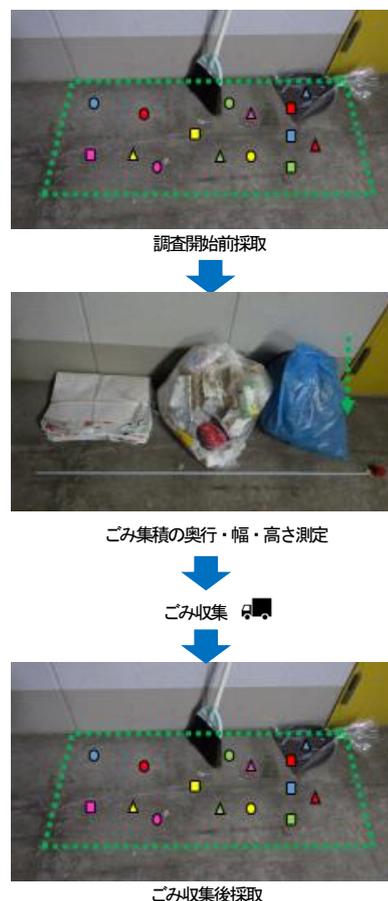
図 4.2.1 試料採取方法

試料採取方法について図 4.2.1 に示す。調査は、まず①調査開始前に、直前のごみ収集後で、ごみが集積場に排出される前に「排出前試料」を採取。次に②各収集日のごみ回収前、ごみ集積範囲の奥行・幅・高さを測定する。③各収集日のごみが収集された後、ごみ集積範囲の地表面に散乱した堆積物を掃きとってポリエチレン (PE) の袋に採取した。なお、雨天等で採取できなかった場合は採取無しとした。採取用具には、黒シダの毛のホウキ及びポリプロピレン (PP) 製のチリトリを使用した。PP の欠けたものが試料に混入しないように PE 製の袋で覆い、試料採取用具からの混入を防止した。プラスチック片分析は、前報<sup>1,2)</sup>と同様に、採取した堆積物の重量を測り、プラスチックと目視で推測されるもの（以降、プラスチック候補物と称す）を選別・採取した。残った採取物は、4 倍量の水道水を加えて攪拌した後、6 時間静置し、水表面に浮いた物のうち、

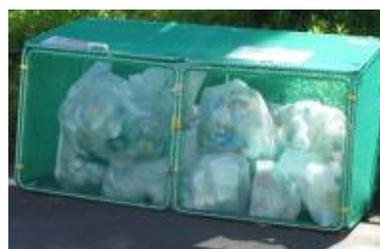
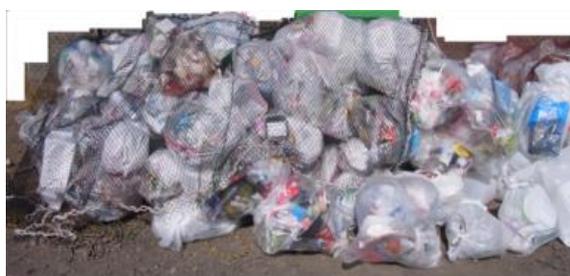
図 4.2.2 各群のプラスチック製容器包装収集日の集積場の例

積は, A 群が 2.2 m<sup>3</sup>, B 群が 2.3 m<sup>3</sup>, C 群が 0.83 m<sup>3</sup>, D 群が 0.99 m<sup>3</sup>, E 群が 13 m<sup>3</sup>であった。各群のプラスチック製容器包装収集日の集積場の例を図 4.2.2 に示す。A 群~D 群の集積場は, 可燃ごみ及び容器包装プラスチックを蓋付き集積箱や網かけにより, カラスや猫等の動物除けをしながらごみ散乱を防いでいた。また, 集積戸数が数戸と少ない集積場では, 網袋に入れる等の工夫をしている所もあった。なお, 集積戸数が多い E 群は, 網などからのみ出しが多く観察された。

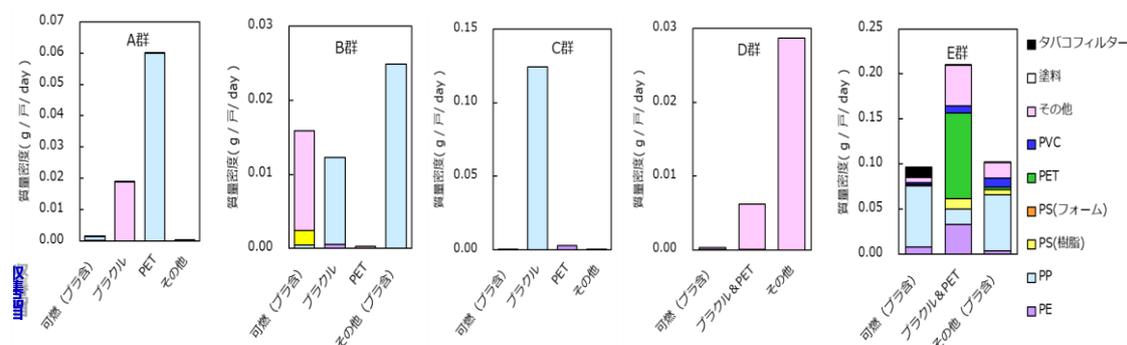
図 4.2.6 収集品目ごとのプラスチック片の材質の質量

各群について, 収集品目ごとのプラスチック片の材質の質量を図 4.2.6 に示す。採取したプラスチック片は, PE, PP, ポリスチレン (PS) 樹脂, PS フォーム, PET 及びポリ塩化ビニル (PVC) の

汎用樹脂とその他の材質に分け、材質ごとに質量を測定した。また、その他の材質の中で、路上標識として使用されている塗料及びタバコフィルターとして使用されているセルロースアセテートも、材質ごとに質量を測定した。その結果、各群とも PP が多い傾向にあった。PE, PS, PET, PVC, 塗料, タバコフィルターを除いたその他の材質は、PP に次いで多い傾向にあった。E 群については、PE, PS 樹脂, PET, PVC が 5% 以上となる収集日もあった。

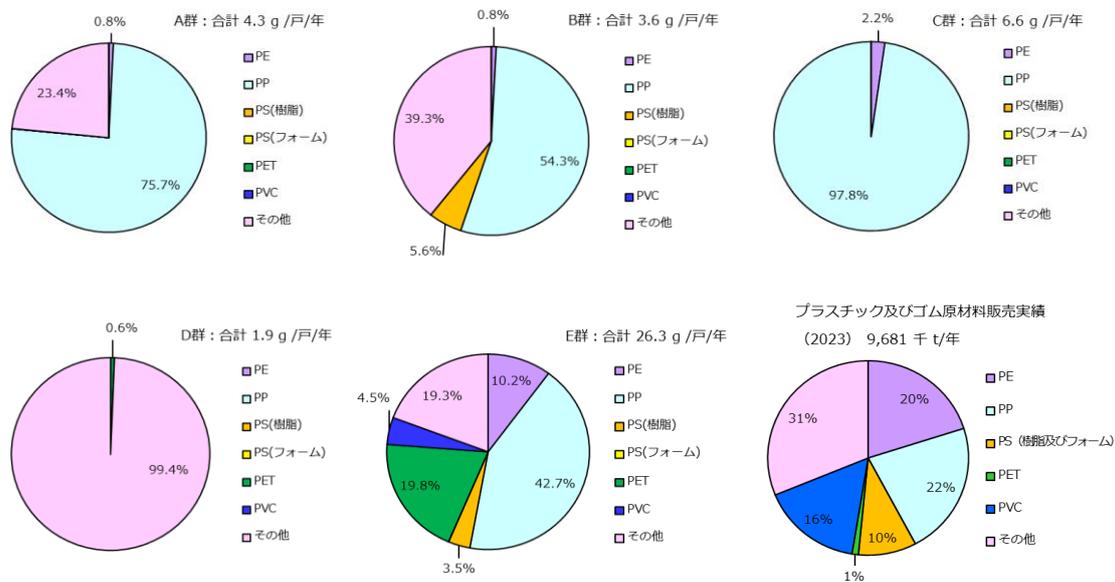
図 4.2.7 年間のプラスチック片材質の質量割合及びプラスチック及びゴム原材料販売実績全体に占める各材質の割合(2023年)

対象期間に排出された散乱プラスチックの質量割合が年間を通して変化しないと仮定して、各群 1 戸当たりの年間のプラスチック片材質の質量割合と 2023 年のプラスチック及びゴム原材料販売実績<sup>3)</sup>全体に占める各材質の割合を比較した。結果を図 4.2.7 に示す。D 群は、その他のプラスチックで 99% 以上であったが、その他の群は、PE, PP 及び PS の合計で 50% 以上を占めていた。PE, PP 及び PS は汎用樹脂であり、日用品によく使われている。2023 年のプラスチック及びゴム原材料販売実績全体に占める各材質の割合についても、PE が 20%, PP が 22%, 及び PS が 10% であり、合計で 50% 以上であった。これは、住宅が主な地域で用いられる日用品としてのプラスチック製品が、戸外での使用や紛失等により、環境中に存在することで劣化しプラスチック片となることとあわせて、ごみ集積場で発生する散乱プラスチック片が、環境中へ流出している可能性があると考えられた。

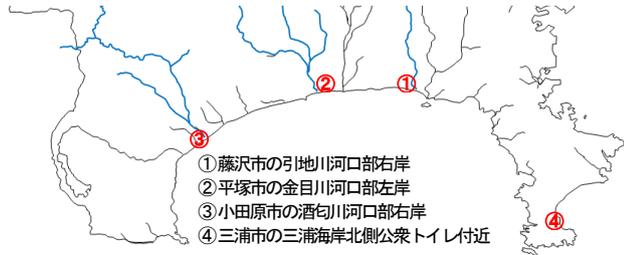
図 4.3.1 調査地点

神奈川県では、海岸漂着物の約7割は内陸から河川を通じて流出していることを踏まえ、内陸部の市町村等の役割を明確化し、内陸部と沿岸域が一体となった発生抑制対策を推進するため、令和6年3月に「神奈川県海岸漂着物対策地域計画」<sup>1)</sup>を改定した。計画の発生抑制対策うち、海岸漂着物の実態の把握及び発生源の推定を行い、今後の海岸美化に資する基礎資料の作成のため、海岸漂着物組成調査<sup>2)</sup>を実施している。調査方法については、環境省作成「地方公共団体向け漂着ごみ組成調査ガイドライン」<sup>3)</sup>に基づき、図4.3.1に示す①藤沢市の引地川河口部右岸、②平塚市の金目川河口部左岸、③小田原市の酒匂川河口部右岸及び④三浦市の三浦海岸北側公衆トイレ付近の全4地点を2020年度から実施している。

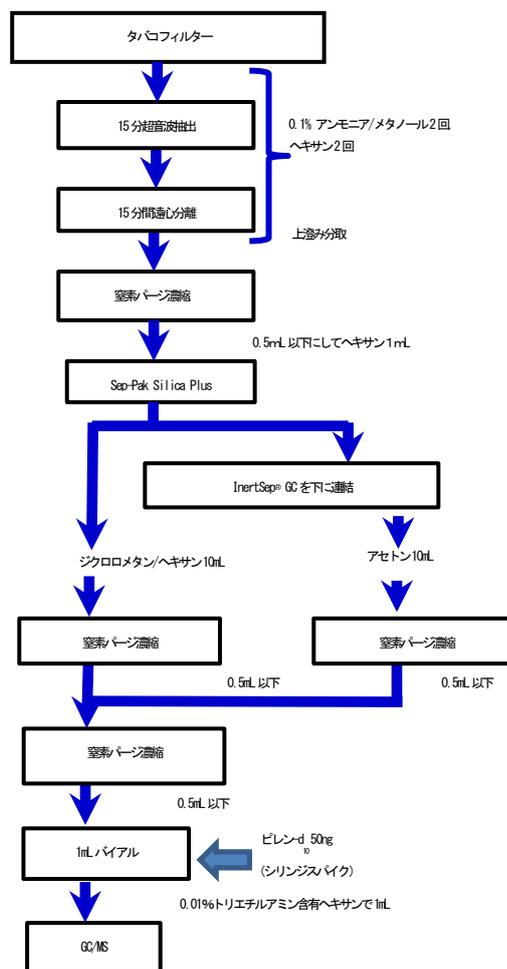
図 4.3.3 タバコフィルター及び底質の分析フロー

ニコチン及びPAHsの定量にはGC/MS(株島津製作所製GCMS-QP2020)を用いた。GC/MSのガスクロマトグラフ条件及び質量分析条件は、既報<sup>4)</sup>のとおりに行った。ガスクロマトグラフ条件及び質量分析条件、ターゲットイオン及び確認イオンを表4.3.3に示す。タバコフィルター、水質及び底質のニコチン及びPAHsの分析は、既報<sup>4)</sup>のとおりにおこなった。分析のフローを図4.3.3に示す。タバコフィルターは、同じ場所で同時に採取したものを最大数3つの組にし、サロゲートのニコチン-d<sub>3</sub>及びベンゾ(a)ピレン-d<sub>12</sub>を100 ng添加し、0.1%アンモニア/メタノール溶液3 mLで、15分

間超音波抽出をし、3,000 min<sup>-1</sup> で15分間の遠心分離をし、0.1% アンモニア/メタノール溶液を分取、同様の抽出操作を2回繰り返し、ヘキサン3 mLでも同様の抽出操作を2回繰り返した。その後、抽出溶液はクリーンナップした。Sep-Pak Silica Plus から、20%ジクロロメタン/ヘキサン10 mLで溶出し、別にした後、Sep-Pak Silica Plus の下にInertSep® GCを接続し、アセトン10 mLで溶出し、溶液を合わせた。得られた抽出溶液及び溶出溶液は、窒素吹きつけにより、乾固しないように0.5 mL以下に濃縮し、シリンジスパイクとしてピレン-d<sub>10</sub>を50 ng加えて0.01% トリエチルアミン/ヘキサンで1 mLにし、GC/MSで分析した。

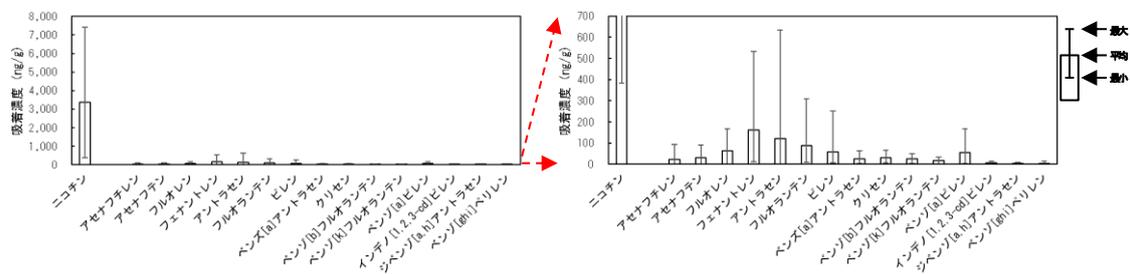
図 4.3.5 海岸漂着タバコフィルターのニコチン及び PAHs の吸着量

海岸漂着タバコフィルターのニコチン及び PAHs の吸着量を図 4.3.5 に示す。ニコチンの平均値、最大値及び最小値は、3,400 ng/g、7,400 ng/g 及び 380 ng/g であった。PAHs の各物質の平均値は 1.4~160 ng/g であった。側溝中のタバコフィルターのニコチン及び PAHs の吸着量を図 4.3.6 に示す。ニコチンの平均値、最大値及び最小値は、10,000 ng/g、22,000 ng/g 及び 360 ng/g であった。PAHs の各物質の平均値は 1.5~820 ng/g であった。側溝中のタバコフィルターと比較して海岸のタバコフィルターの方が吸着したニコチン及び PAHs の量が少ない傾向にあった。タバコフィルターは、水系で運搬される際に、ニコチン及び PAHs を溶出しながら移動し、また、タバコフィルターごと生物取り込まれて生物に影響することが懸念されるため、生態系に対する有害性データの収集及び水質中のニコチン及び PAHs の濃度の調査等も実施していくことが重要であると考えられる。
