茅ヶ崎漁港沖の堆砂と養浜による影響について

神奈川県藤沢土木事務所なぎさ河川砂防部

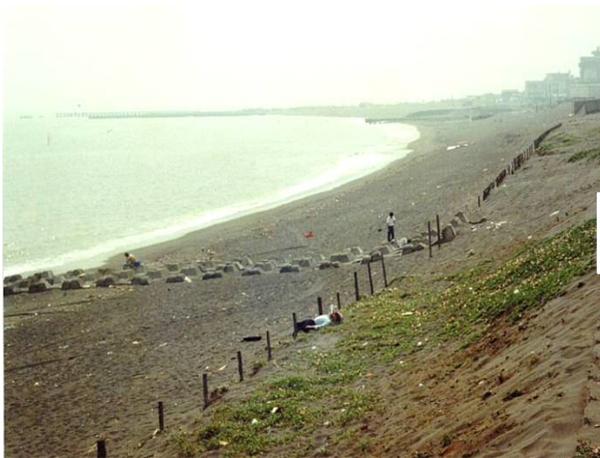
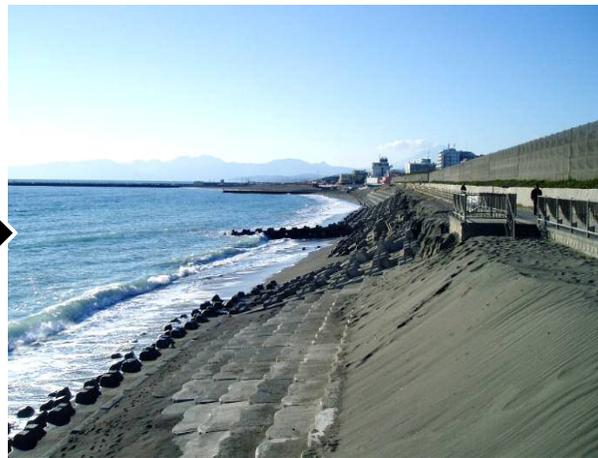
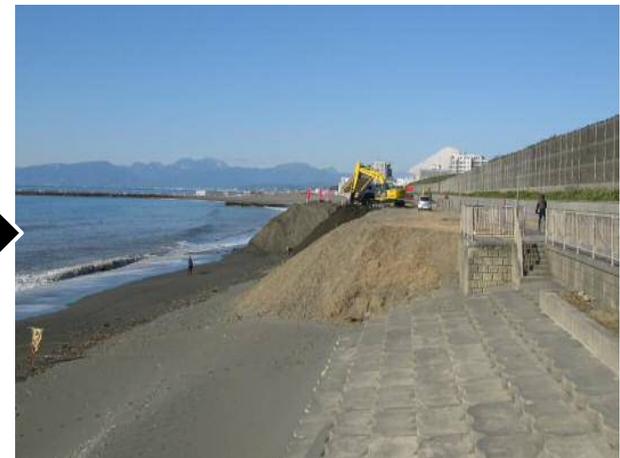
図1.3 環境・利用に配慮した目標海浜像と養浜開始前と現在の砂浜

- (3) 一方、養浜により回復しつつある砂浜は、高波浪時でも礫が前浜付近に留まることで汀線は安定するが、周期の長い高波浪が長時間作用すると、水深2m~4mが大きく削られる可能性があり、この場合は一時的に防護機能が低下する。また、現在の砂浜では、サーフィンや釣り、散歩などの利用が行われているが、環境・利用に配慮した目標海浜像B≒40 m (1970年代の砂浜) は満足していない (利用・環境)。
- (4) 養浜事業は、砂浜の復元、海岸保全という目的を確実に果たしつつあり、防護だけでなく環境、利用にも良い効果を発揮していると評価できるが、砂浜の短期変動を考慮し、確実に防護機能を確保するため、また目標海浜像を目指すため、養浜を継続して計画汀線まで砂浜の拡幅を図ることが望ましい。しかしながら、養浜継続にはいくつか課題があり、その対応が必要である。

(a)環境・利用に配慮した目標海浜像
(1979年3月~9月撮影)

(b) 養浜開始前 (2005年12月)

(c) 砂浜の復元 (2016年2月)

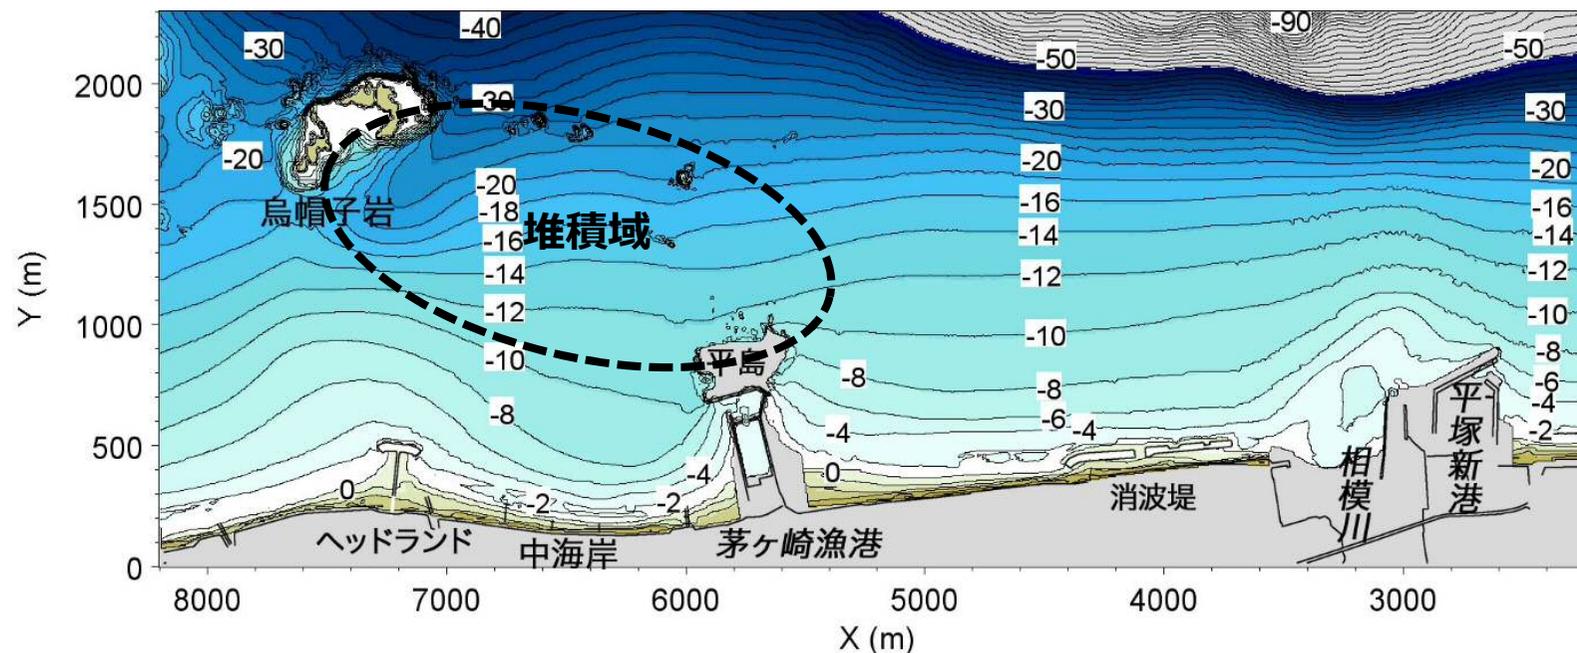
図2.1 相模川～茅ヶ崎ヘッドランド間の深浅図（2015年12月）と沖合の堆砂域

③漁業利用、環境への配慮 茅ヶ崎漁港沖の泥等の堆積について、その実態を調べるとともに、養浜による影響の有無を明らかにした。

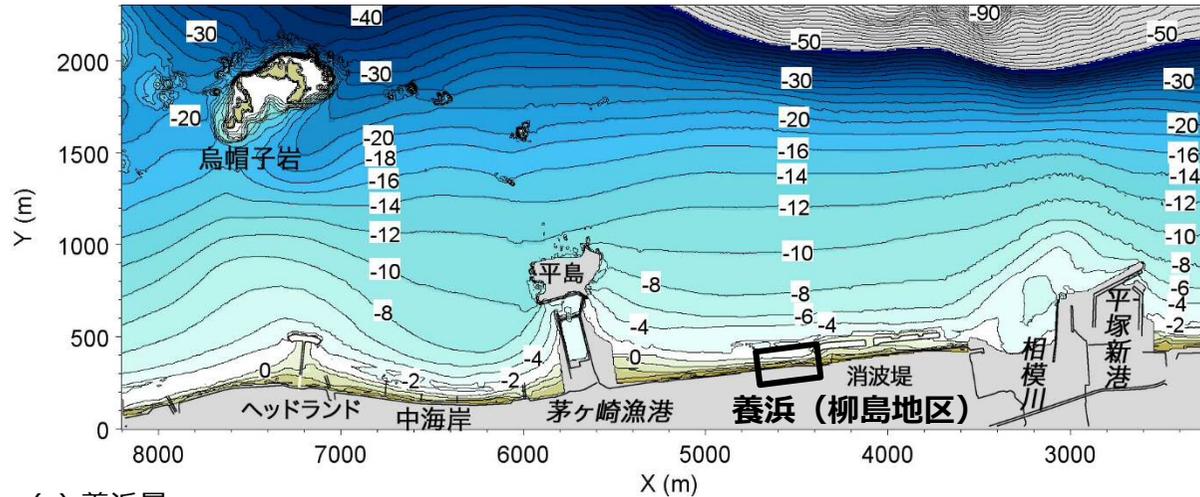
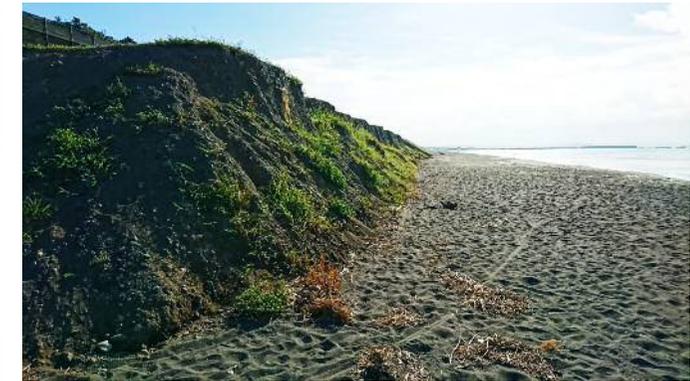
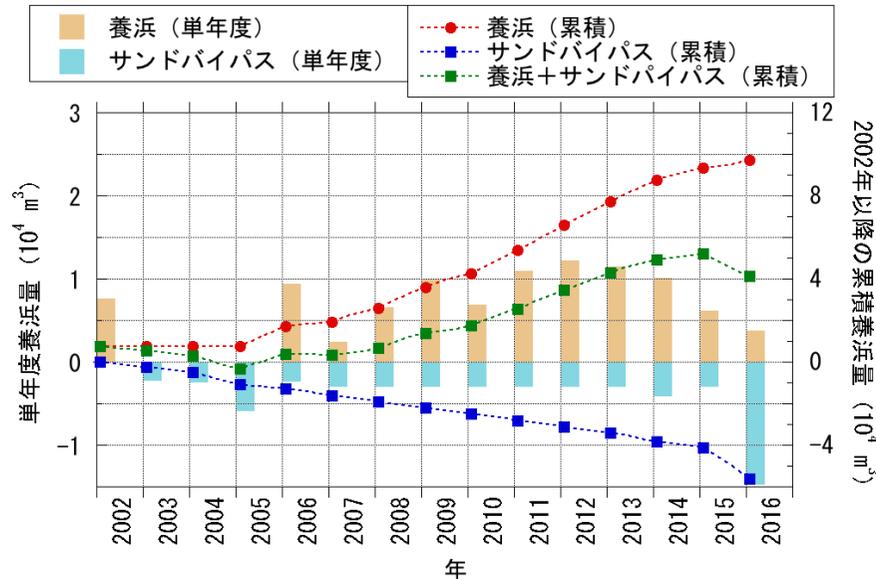
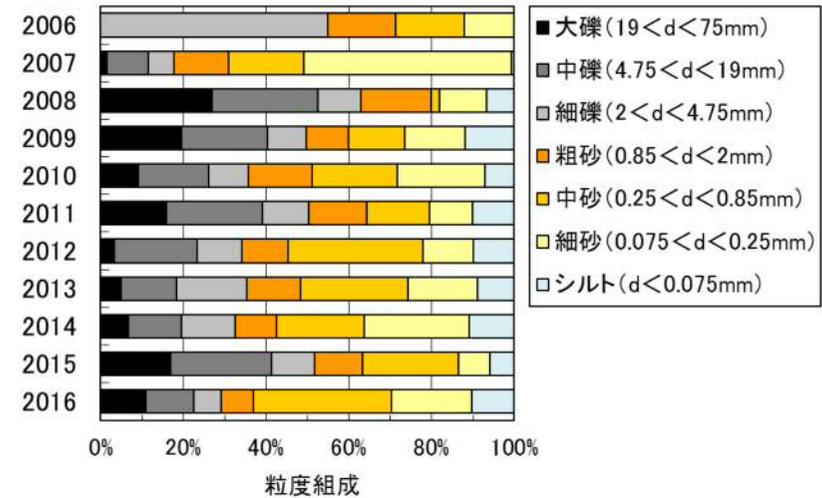
図3.1 茅ヶ崎柳島地区での養浜実績

総養浜量と年平均 (解析期間: 2002年~2015年)
 $\Sigma V = 9.4 \text{万 m}^3$, $V = 0.7 \text{万 m}^3/\text{yr}$

平均 (解析期間: 2002年~2015年)
 礫43.4%, 粗砂13.0%, 中砂19.8%, 細砂15.8%, シルト8%

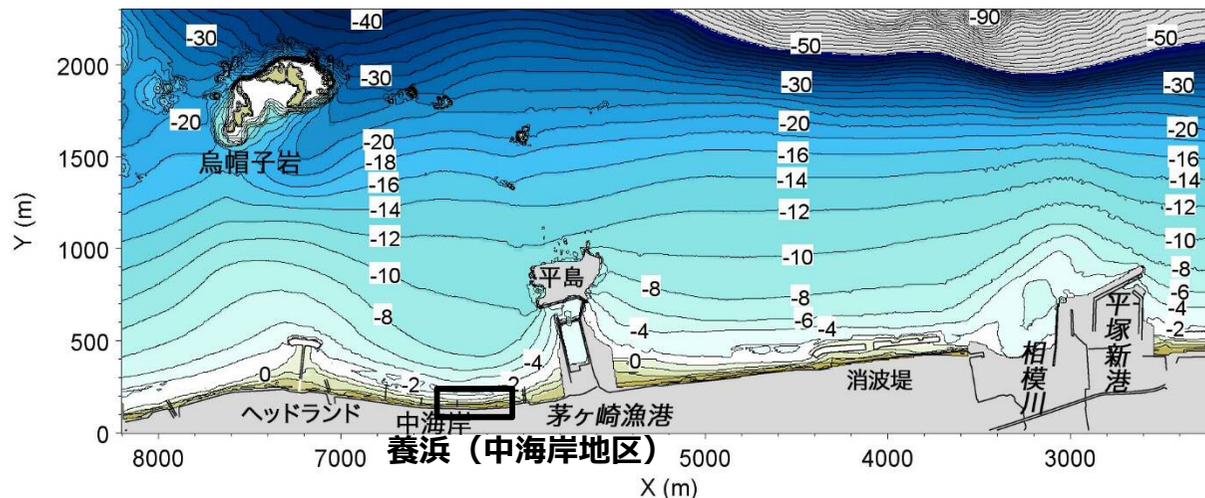
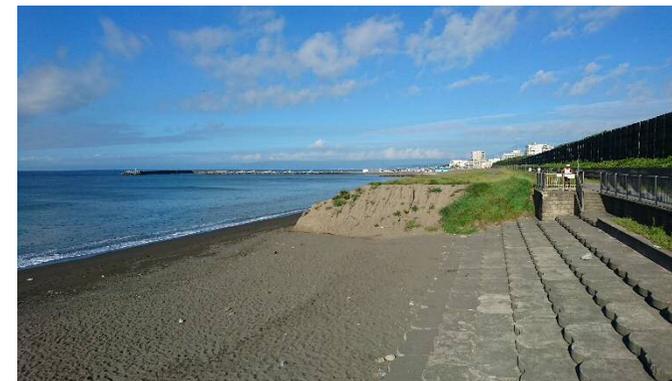
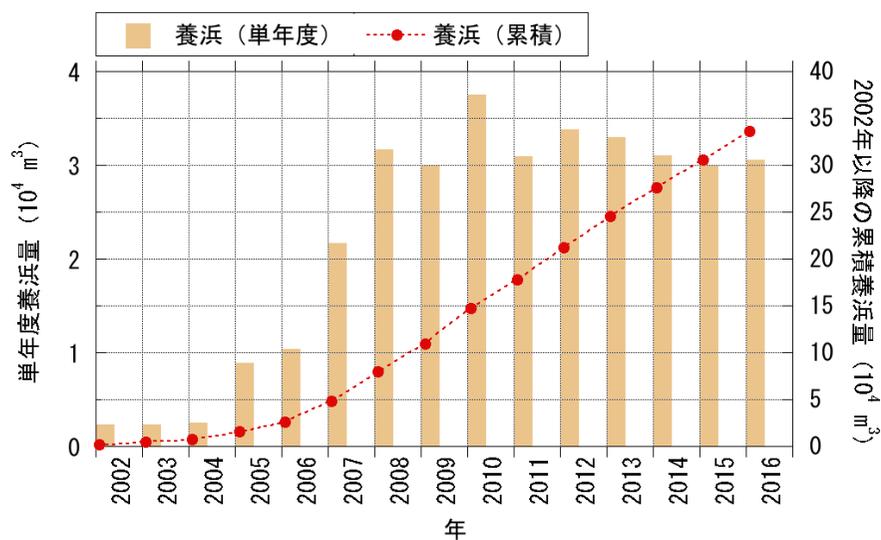
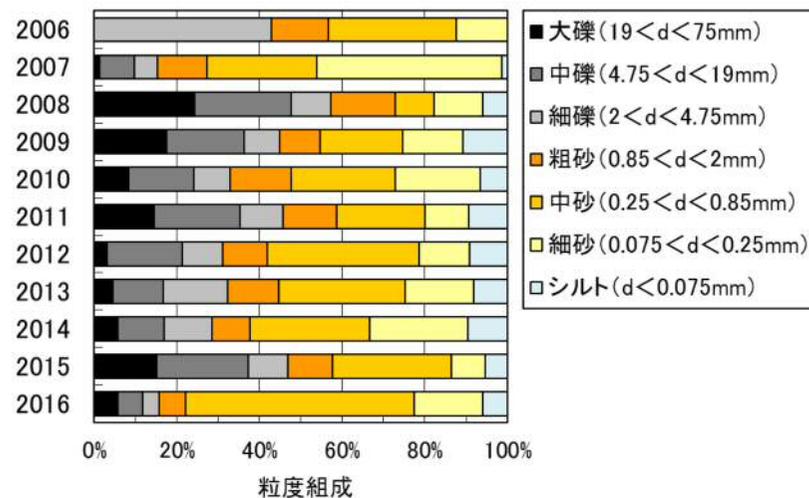
図3.2 茅ヶ崎中海岸地区での養浜実績

総養浜量と年平均 (解析期間: 2002年~2015年)
 $\Sigma V = 30.6$ 万 m^3 , $V = 2.2$ 万 m^3/yr

平均 (解析期間: 2002年~2015年)
 礫37.9%, 粗砂12.1%, 中砂25.6%, 細砂17.1%, シルト7.3%

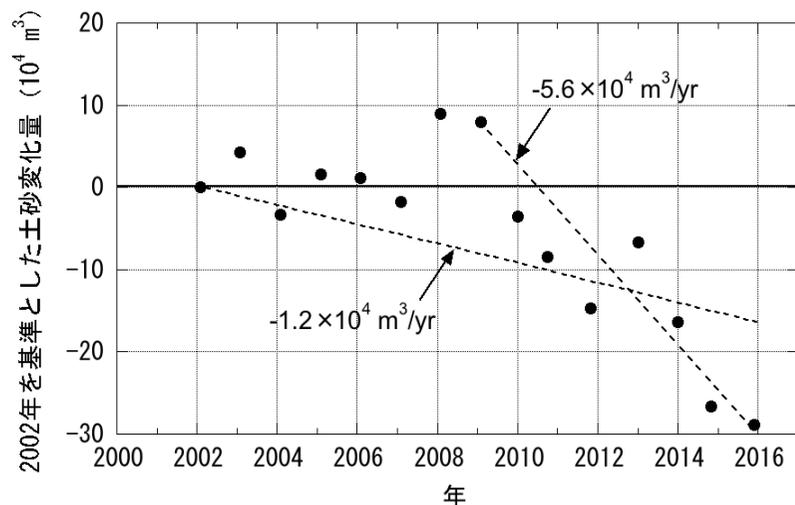
図4.10 2002年を基準とした海浜土砂量の経年変化（区域A）

2002年以降、区域Rは $-3.2 \times 10^4 \text{ m}^3/\text{yr}$ で侵食傾向にある。区域Aでは $-1.2 \times 10^4 \text{ m}^3/\text{yr}$ で侵食傾向にある（ただし、2009年以降は $-5.6 \times 10^4 \text{ m}^3/\text{yr}$ ）。

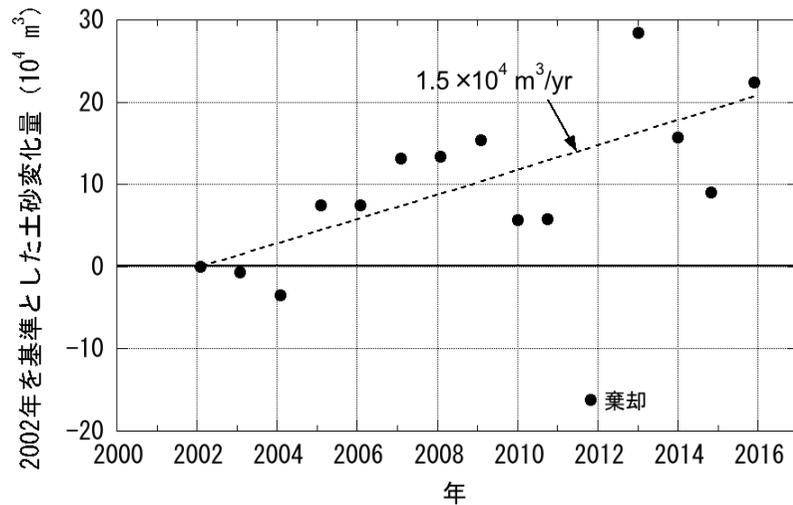
図4.12 2002年を基準とした海浜土砂量の経年変化（区域E）

区域Bは $+2.5 \times 10^4 \text{ m}^3/\text{yr}$ で堆積傾向にある。柳島地区での養浜量と茅ヶ崎漁港西側でのサンドバイパス量を考慮した堆積速度は $+2.3 \times 10^4 \text{ m}^3/\text{yr}$ である。茅ヶ崎漁港沖合の区域Eは、 $+1.5 \times 10^4 \text{ m}^3/\text{yr}$ で堆積傾向にある。

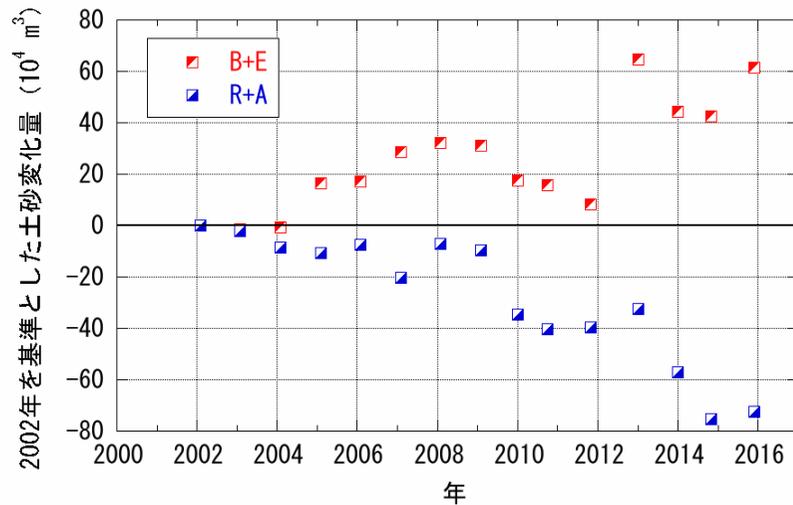
図4.14 2002年を基準とした海浜土砂量の経年変化（区域B+E, R+A）

侵食域の区域RとA，堆積域の区域BとEの経年変化と相関より，バラツキはあるものの，2015年までに区域R+Aでは73万 m^3 の侵食，区域B+Eは61万 m^3 の堆積とほぼ同程度の値を示し，区域R+Aの侵食土砂が区域Bのみならず区域Eへと拡散していることが分かる．また，このことから区域Eの堆積には，上手側の柳島地区の養浜のみ関係していると考えられる．

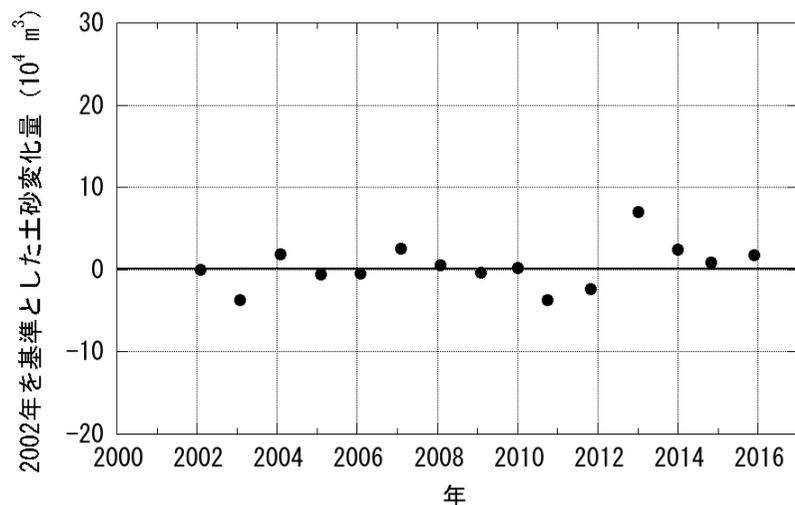
図4.16 2002年を基準とした海浜土砂量の経年変化（区域D）

中海岸（区域C）では2006年以降、毎年 $3.0 \times 10^4 \text{ m}^3$ の土砂投入が行われているが、ヘッドランドの先端を回り込んで東側の菱沼海岸（区域D）へ $1.4 \times 10^4 \text{ m}^3/\text{yr}$ の土砂が流出し、堆積量は $1.6 \times 10^4 \text{ m}^3/\text{yr}$ である。菱沼海岸では、 $1.4 \times 10^4 \text{ m}^3/\text{yr}$ の土砂流入に加えて毎年約 $0.8 \times 10^4 \text{ m}^3$ の養浜が行われているが、 $2.2 \times 10^4 \text{ m}^3/\text{yr}$ の土砂が東向きに運び去られ、土砂量は一定である。

菱沼海岸（区域D）の保全には、中海岸（区域C）の養浜によって供給される $1.4 \times 10^4 \text{ m}^3/\text{yr}$ の土砂が必要である。

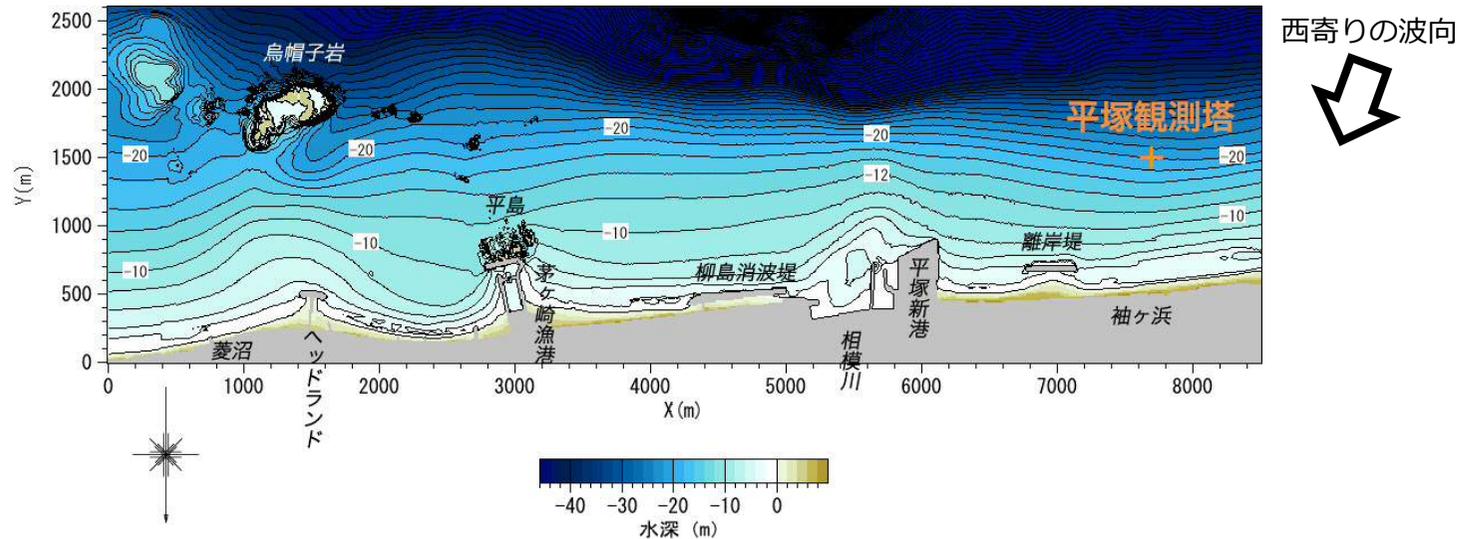
図4.18 計算範囲と平塚波浪観測塔（水深20 m）の位置

沖合での堆砂機構を調べるための海浜流計算では、年数回有義波の平均値波高3.44 m，周期 14.2 s，西寄りの波向を与えた。

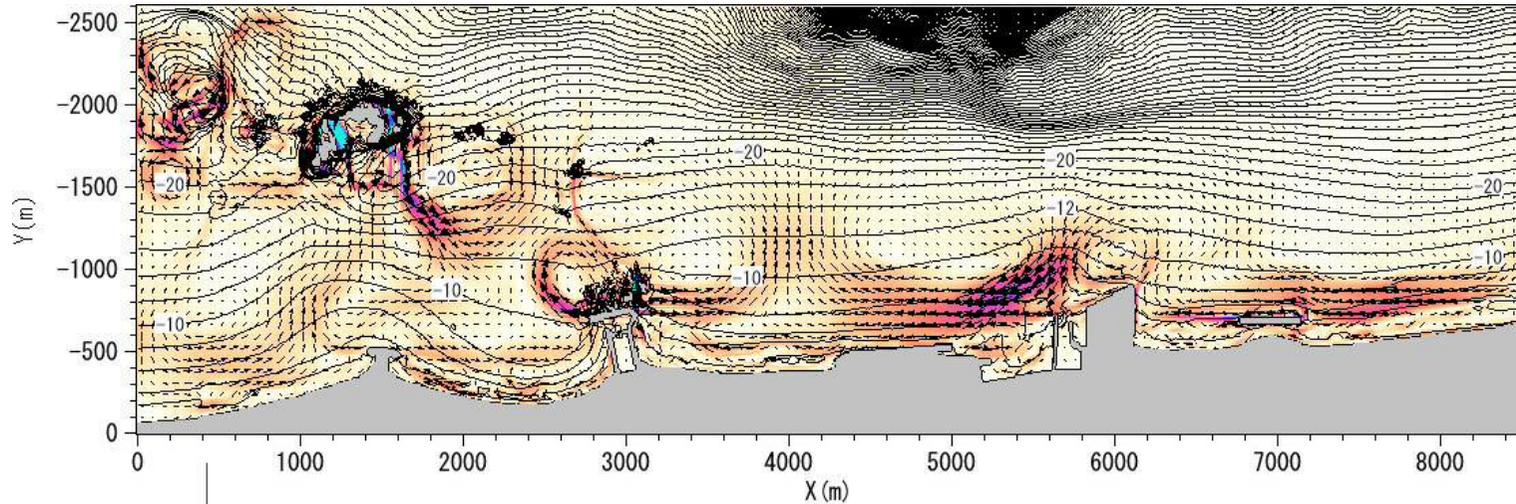
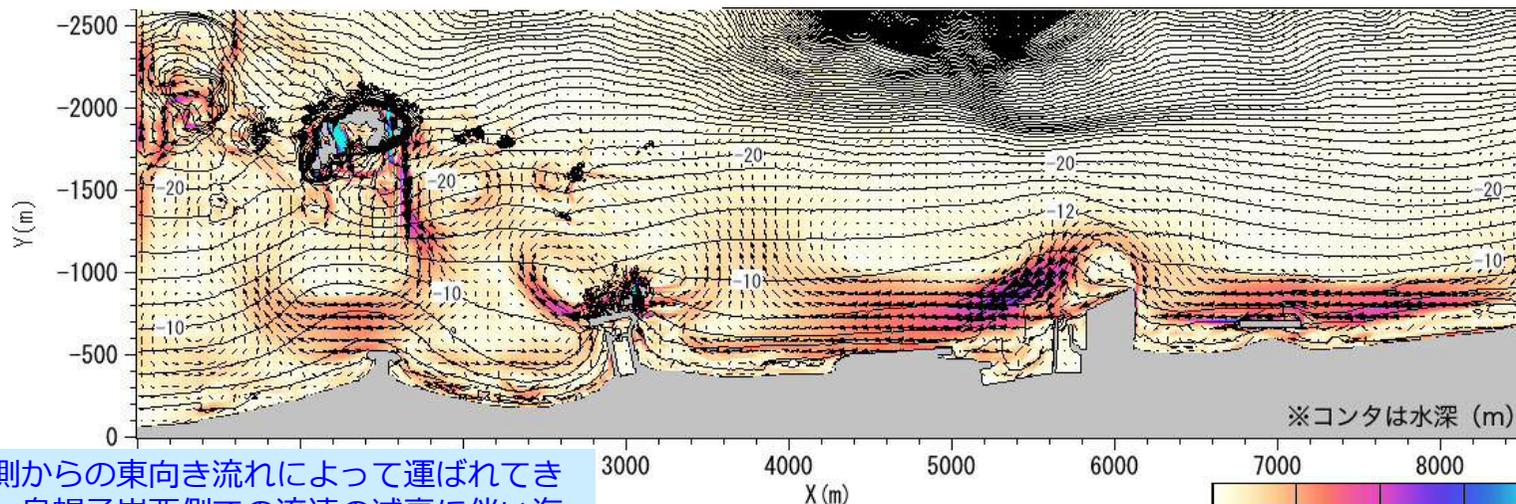
図4.20 海浜流場の計算結果

相模川河口では河口テラスに沿って東向き海浜流が卓越し、柳島消波堤沖を東に流れた後、茅ヶ崎漁港沖の岩礁による西向き海浜流と合わさって沖向きの流れが発達する。沖向き流れは水深が深くなるとともに減衰し、水深12~18 m間では緩やかな東向きへの流れに変化する。この東向き流れは、茅ヶ崎漁港沖を通過した後、烏帽子岩西側での流れに行く手を阻まれる。

(a) 波向N190°E (平塚波浪観測塔での波向N186.5°E)

(b) 波向N200°E (平塚波浪観測塔での波向N192.8°E)

柳島海岸側からの東向き流れによって運ばれてきた土砂は、烏帽子岩西側での流速の減衰に伴い海底面に沈降して堆積してきたと考えられる。

た地形変化過程において、東向きの沿岸漂砂の一部が防波堤沖を南東方向へ流出していることが原因であることが明らかになった。漁港西側から運ばれてきた細粒は、烏帽子岩西側での流速の減衰に伴い海底面に沈降して堆積した。

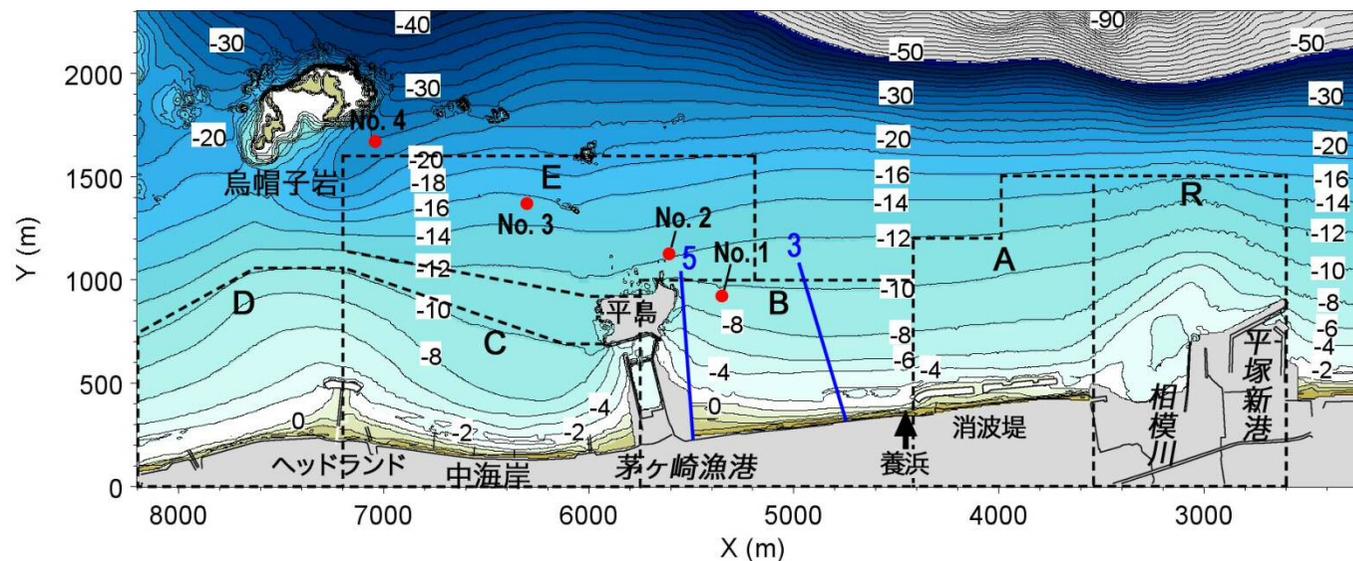
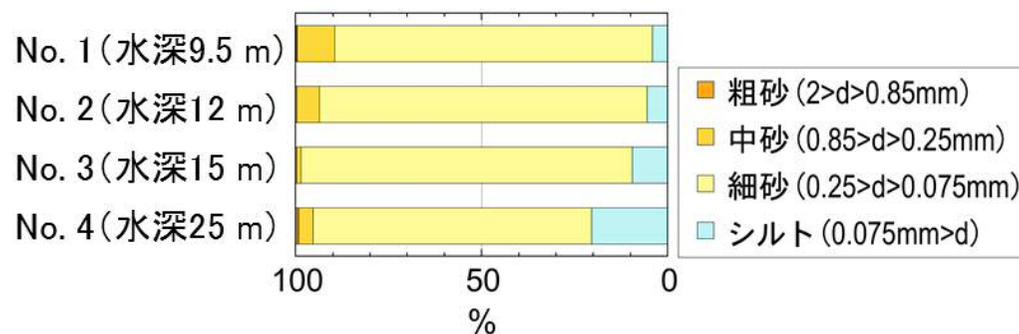
図5.1 沖合の堆積域の底質の粒度組成 (2016年7月6日)

茅ヶ崎漁港周辺および沖合の堆積域4地点の底質は、主に細砂以下の細粒（平均：礫0.0%、粗砂0.3%、中砂5.3%、細砂84.4%、シルト9.9%）で構成されており、海底が固結するようなシルトの多い状態ではない。

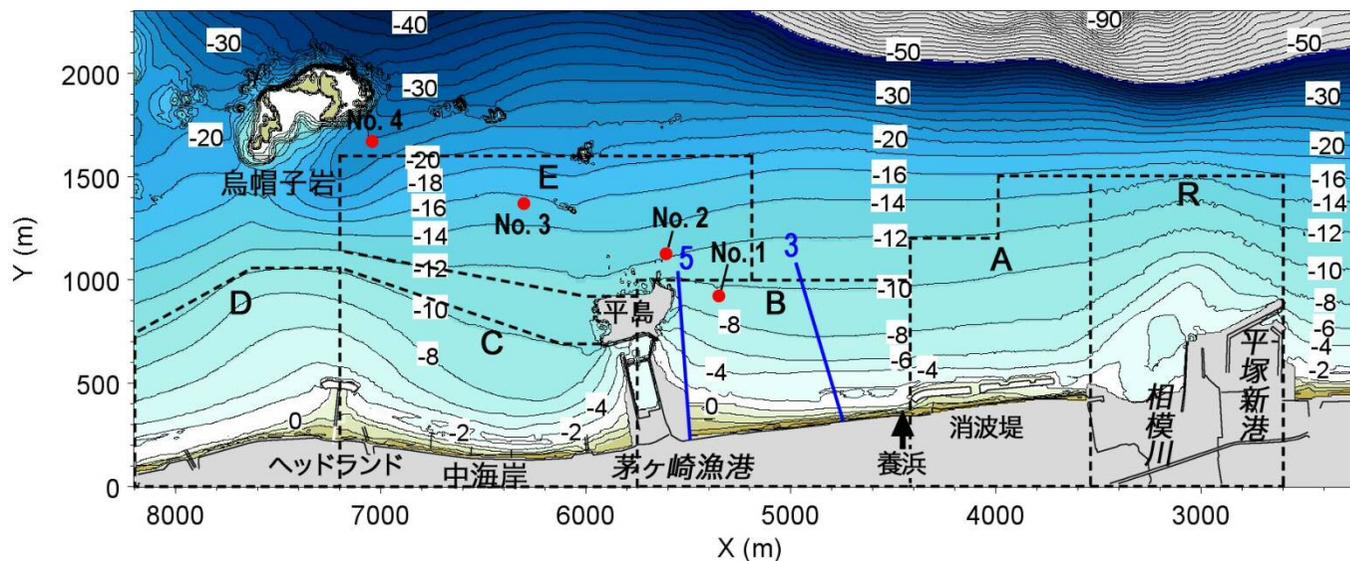
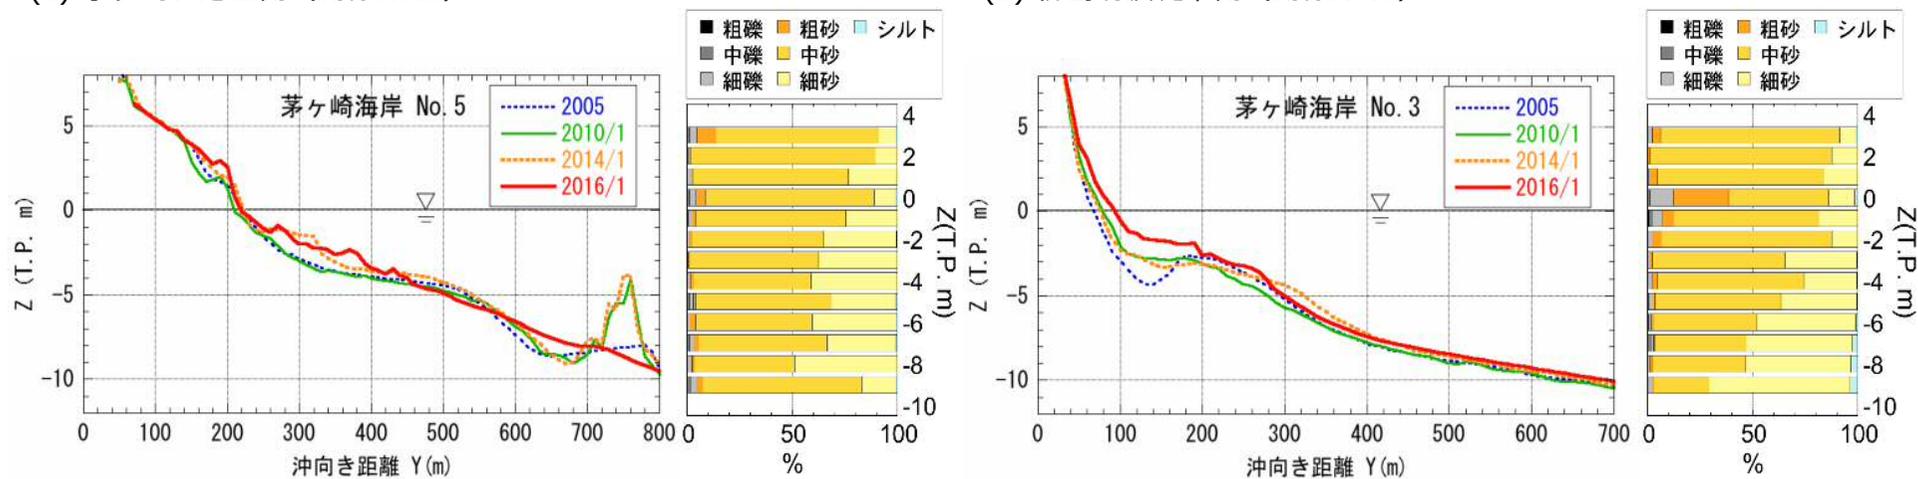
図5.2 相模川～茅ヶ崎ヘッドランド間の深淺図 (2015年12月) と沖合の堆砂域

(a) 茅ヶ崎漁港西側 (測線No.5)

(b) 柳島消波堤東側 (測線No.3)

-9 m以浅は主に中砂, 細砂で構成されているが, 中砂の含有率が高く, 沖合の4地点に比べて粒径が粗い。

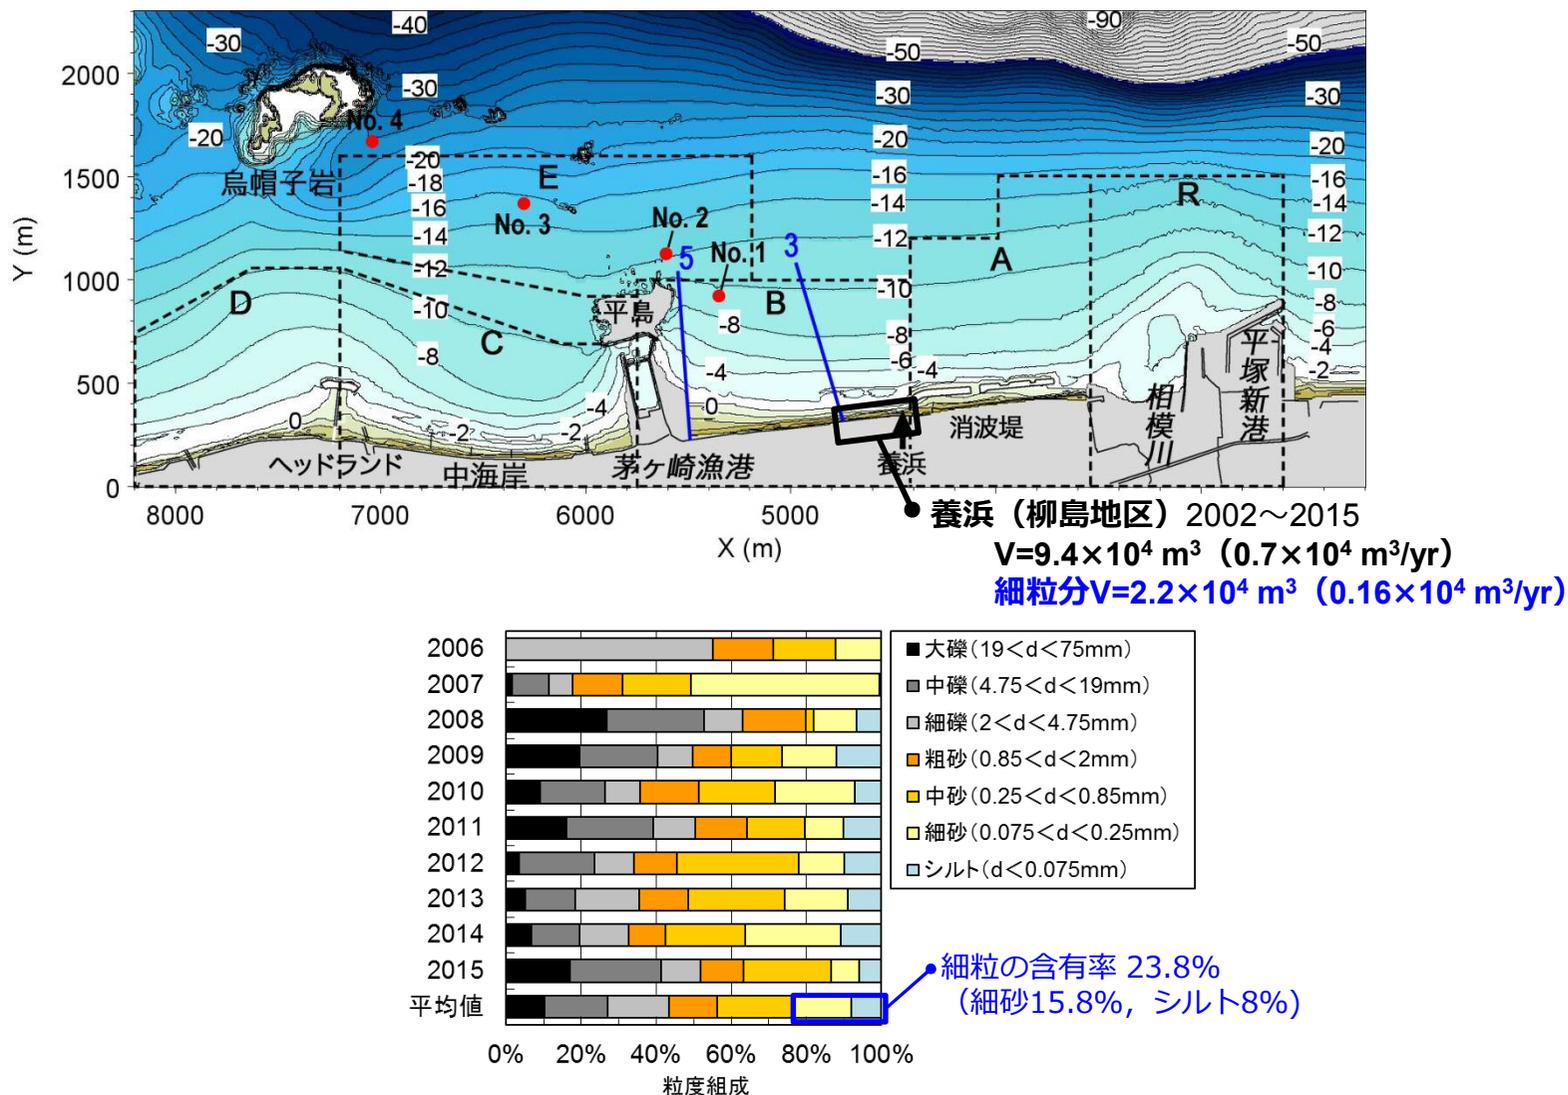
図5.3 茅ヶ崎海岸柳島地区の養浜材の粒度組成 (2006年~2015年)

2006年以降の柳島地区での養浜材のうち、細粒の含有率は23.8% (細砂15.8%, シルト8%) であった。2006年以前の養浜も同程度の粒度組成とすると、2002年以降の細砂以下の粒径の養浜総量は $2.2 \times 10^4 \text{ m}^3$ ($0.16 \times 10^4 \text{ m}^3/\text{yr}$) となる。

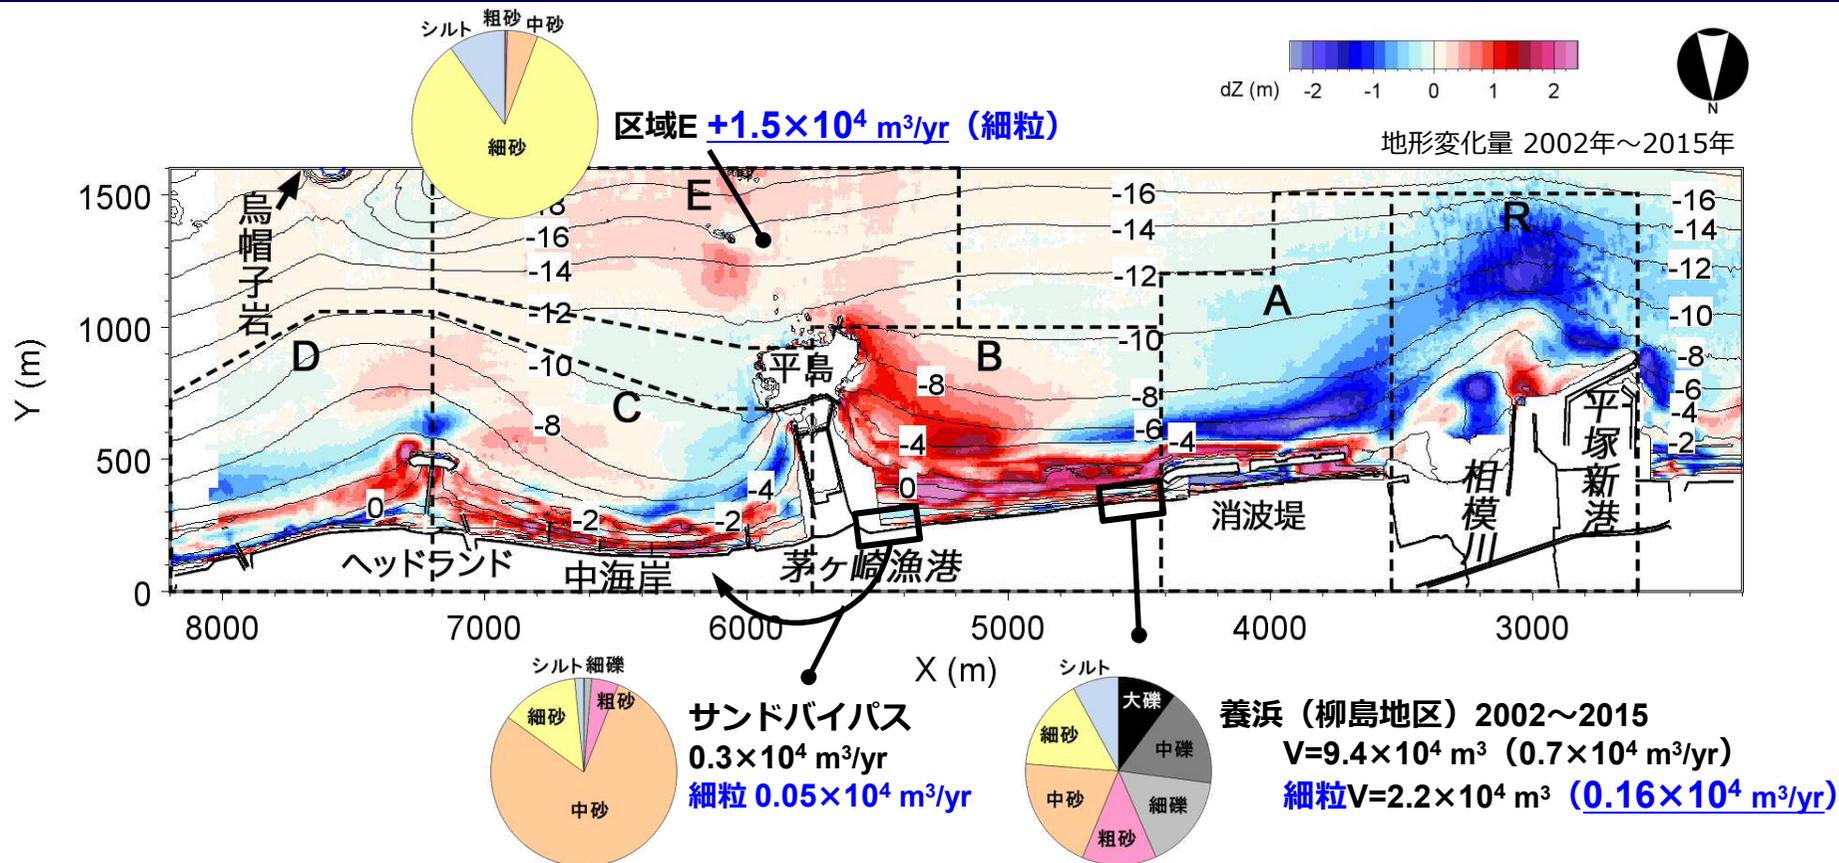
区域Eの堆積速度
 $1.5 \times 10^4 \text{ m}^3/\text{yr}$

柳島地区の養浜量 (細粒)
 $0.16 \times 10^4 \text{ m}^3/\text{yr}$

海岸では、水深9 m以浅の海底にも細砂以下の細粒が含まれているが、仮に柳島地区における細砂以下の養浜材が全て沖合に流出したとしても、茅ヶ崎漁港沖の区域Eでの堆積速度 $1.5 \times 10^4 \text{ m}^3/\text{yr}$ の10%程度となる。

さらに、茅ヶ崎漁港ではサンドバイパスが行われ、前浜の堆積土砂が $0.3 \times 10^4 \text{ m}^3/\text{yr}$ (細砂以下 $0.05 \times 10^4 \text{ m}^3/\text{yr}$) で人工的に運び去られている。このことも考慮すれば、養浜材に含まれる細砂以下の粒径が沖の堆積域に与える影響は小さいと考えられる。

- 沖合の堆積域を構成する細砂以下の粒径に相当する柳島地区での養浜量は $0.16 \times 10^4 \text{ m}^3/\text{yr}$ であり、すべて沖合に流出したとしても、沖合の堆積速度の10%程度であることから、柳島地区で行われた養浜が沖の堆積域に与えた影響は小さい。

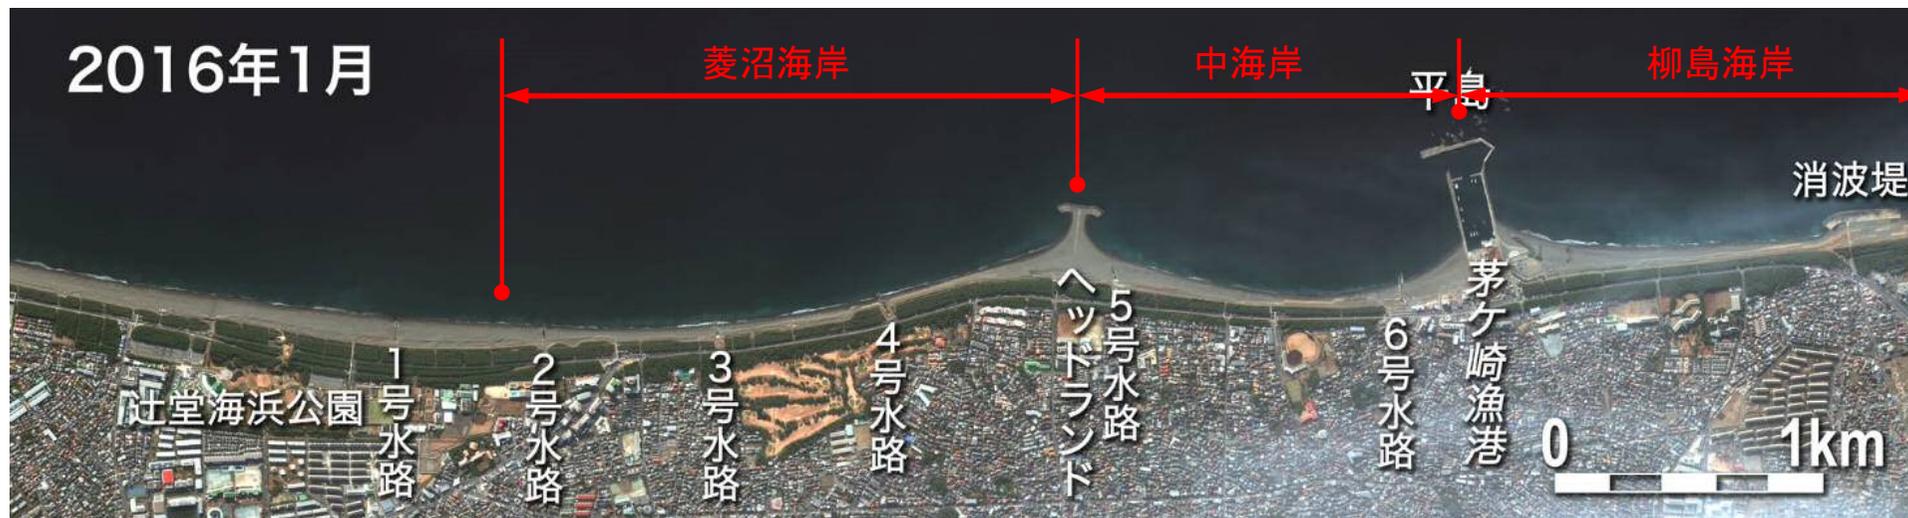
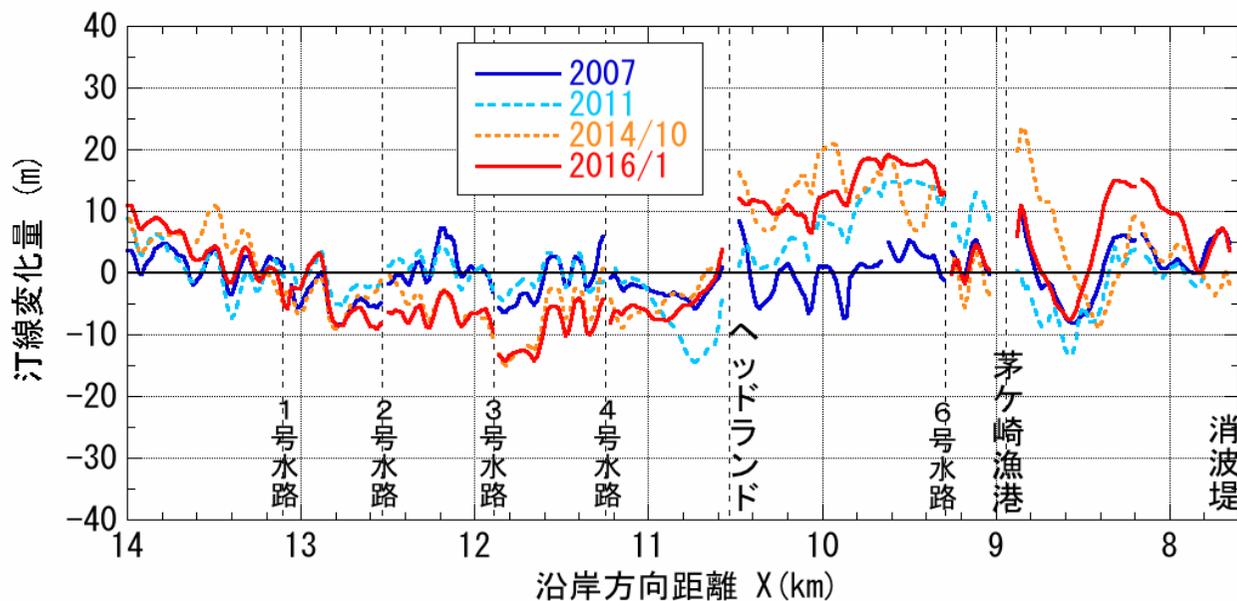
参考図-1 茅ヶ崎海岸全域の汀線変化量（2005年基準）

茅ヶ崎中海岸では著しく汀線前進。一方、ヘッドランド東側の菱沼海岸（ヘッドランド～2号水路間）では経年的に汀線後退が起きている。菱沼海岸では、近年の土砂量は一定（ヘッドランド～4号水路間）であったが、汀線は後退傾向にある。

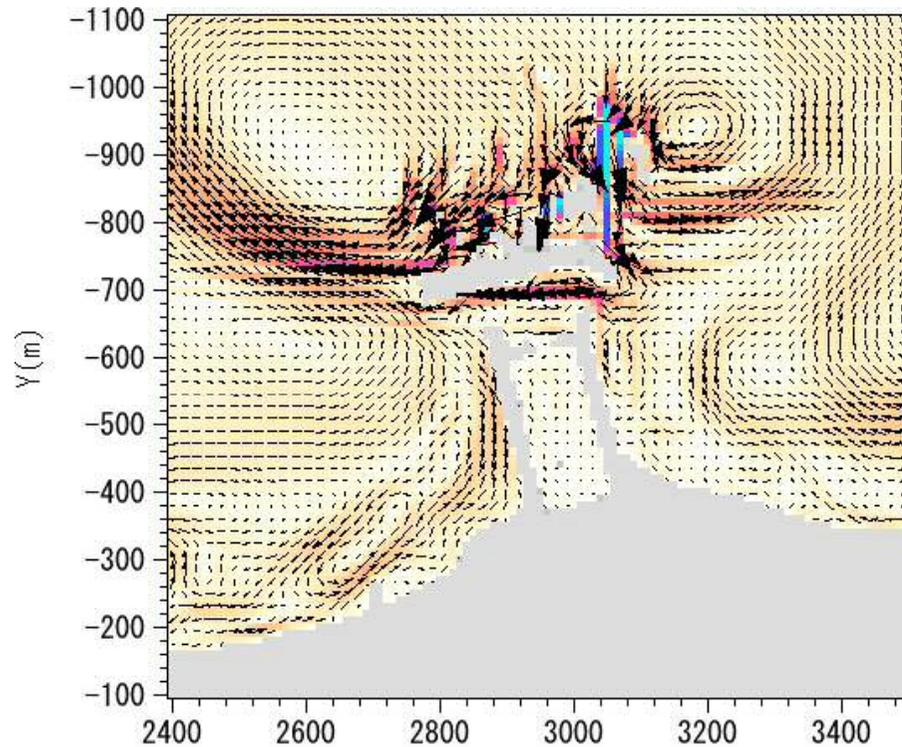
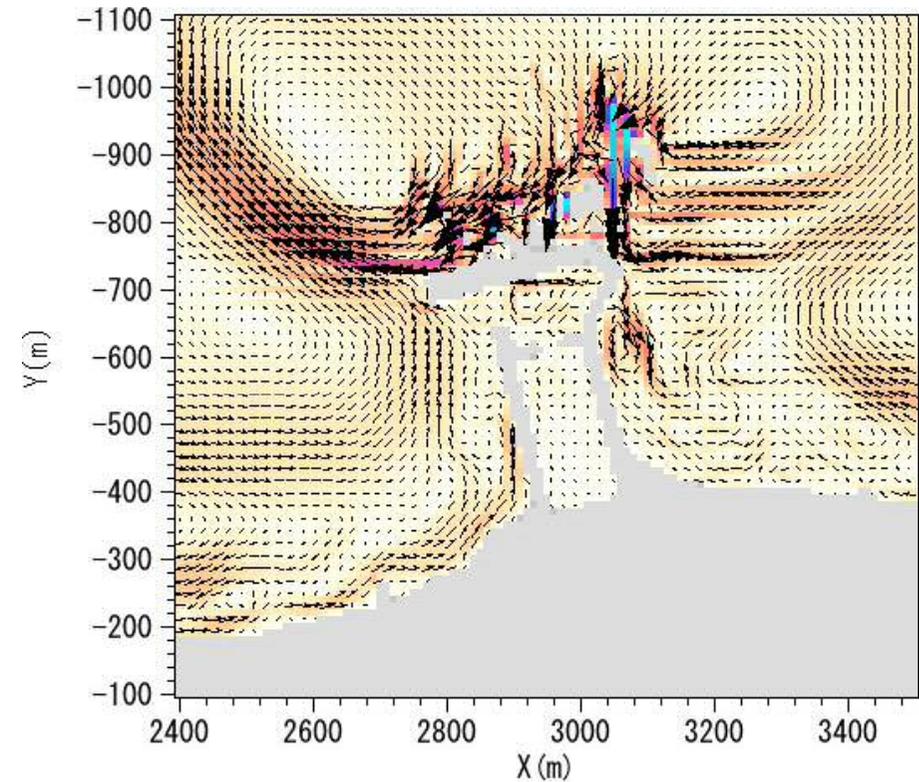
参考図-2 波向N200°E (平塚波浪観測塔での波向N192.8°E) における茅ヶ崎漁港周辺の海浜流場の計算結果

茅ヶ崎漁港西防波堤を締め切った結果、港内の静穏度は高まったが、沖防波堤背後での東に向かう流れがなくなり、港口付近の流速が弱まった。

(a) 西防波堤開口 (2002年)

(b) 西防波堤締切 (2016年)
