第11回協議会
平成28年3月20日
(16:00~19:00)

浜風 通信

第24号

●第11回茅ヶ崎中海岸侵食対策協議会

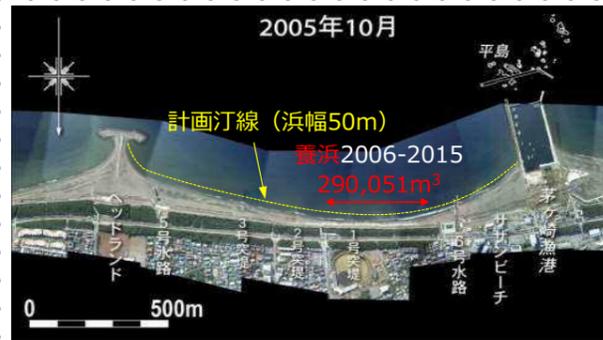
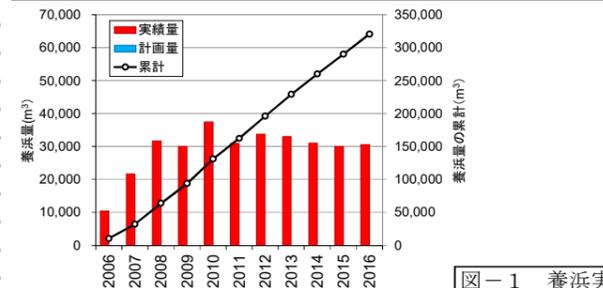
図-1 養浜実績

また、粒径成分を考慮した地形変化の将来予測も行いました。図-1は、これまでの養浜実績を示しており、2006年の養浜開始から2016年3月までに約32万m³の養浜を実施しています。

養浜砂調達先: 相模ダム浚渫土砂, 茅ヶ崎漁港西側堆積砂ほか

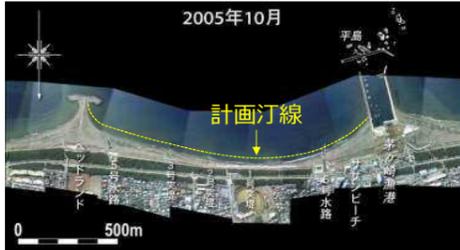
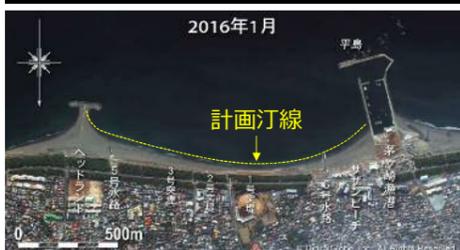
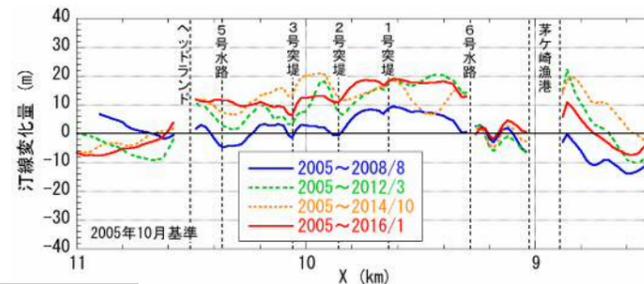
図-2 汀線変化量

平成18年より養浜を行った効果は、着実に現れています。(図-2)
2005年10月を基準として2016年1月の汀線と比較すると、ほぼ全域で汀線が前進しています。最大約20m汀線が前進している箇所があり、計画汀線まで回復している箇所が増えてきました。

また、6号水路が養浜材の西側への移動を制御していることも確認されました。

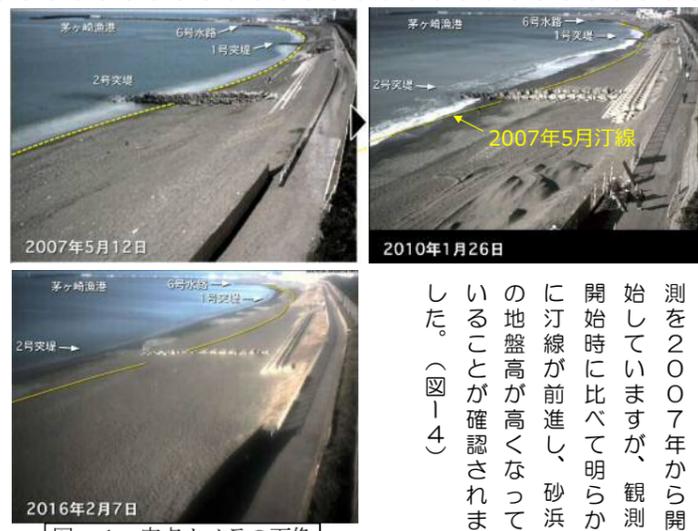
図-4 定点カメラの画像

定点カメラで撮影した画像から、台風による高波浪前後、養浜前後などの地形変化を確認しました。

2015年には(発達した低気圧)台風6号、11号による高波浪が来襲しましたが、礫を含む粗粒材の効果によって汀線位置の変化はほとんどありませんでした。

定点カメラによる観測を2007年から開始していますが、観測開始時に比べて明らかに汀線が前進し、砂浜の地盤高が高くなっていることが確認されました。(図-4)

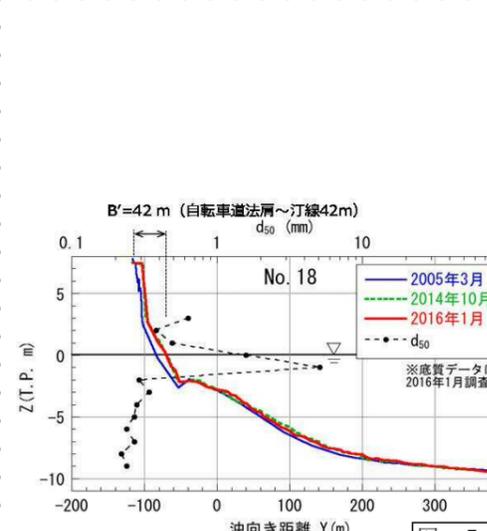
図-5 底質の変化

投入する養浜土砂には砂よりも粒径の大きい礫を含みますが、礫が海浜に目立つようになっているため、海浜(表層)の底質粒径を調査しました。

2016年1月時の底質調査結果から分かる通り、海岸中央部の野球場前(No.18)は比較的礫が多い箇所ですが(図-5)、定点カメラ画像によると、静穏時には礫は砂に覆われることが確認されています。また、2016年1月の調査において、ヘッドランド西側では、前浜は主に中砂・細礫で構成され、茅ヶ崎漁港東側では、主に中砂・細砂で構成されていました。

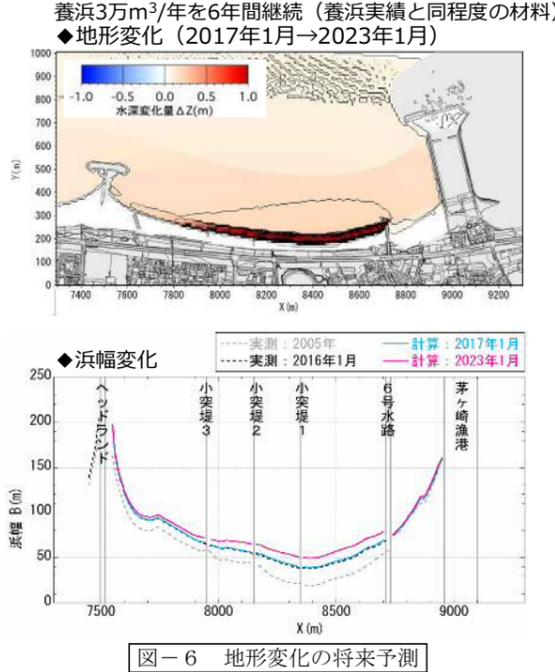
図-6 地形変化の将来予測

礫を含む粗粒材養浜3万m³/年を2017年まで継続しても、海岸中央部で計画浜幅を達成することができないと予測されました。これは、東向きに沿岸漂砂によりヘッドランドを越えて東側の海岸へ供給される土砂量が、養浜開始前の0.5万m³/年に対して、現在は砂浜の回復に伴い1.4万m³/年まで増加したためと考えられます。そこで、計画浜幅を達成するために必要な養浜期間を将来予測計算により確認したところ、粗粒材養浜3万m³/年の養浜を6年間継続することによって、2023年までに計画浜幅を達成できると予測されました(図-6)。また、予測した2023年の海岸地形を維持するためには、維持養浜の継続が必要です。

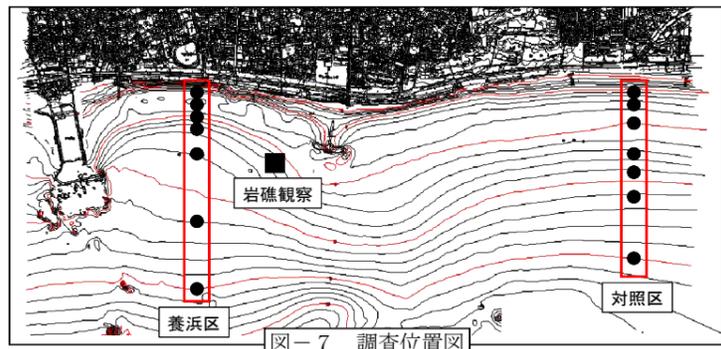
図-7 調査位置図

養浜による底質・生態系などの変化を把握するため、図-7に示している養浜区の中海岸(侵食・養浜域)、対照区の浜須賀(堆積傾向)の2箇所底質(粒度組成、COD、強熱減量、全硫化物)・底生生物調査や波打ち際の生物調査などを行っており、それぞれの調査結果を比較すると共に、その経年変化を調査しています。

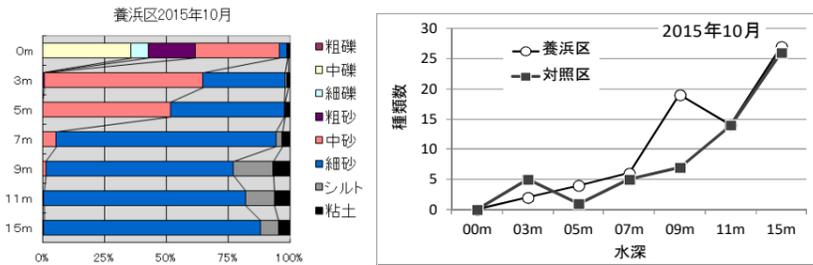
図-8 環境影響調査結果

調査結果は、中海岸の水深9mは、以前はシルト・粘土分、有機物量が多い傾向がありましたが、最近では低く安定しています。図-8(右)のとおり底生生物の出現個体数、出現種類数、生物の多様性などにおいては養浜区と対照区で大きな差はみられませんでしたが、水産用水基準等から判断すると、いずれの底質も正常と判断されます。また、砕波帯付近ではアユ、アミ類が多くみられました。
