# 丹沢山地塩水川におけるシオジによる溪畔林の再生

— 植栽後3年間の結果 —

Regeneration of riparian forest  
by Spaeth's ash (*Furaxinus platypoda*) in Siomizu river  
of the Tanzawa mountains.

齋藤央嗣：丹沢山地塩水川におけるシオジによる溪畔林の再生 神奈川県自環保セ2：43-51, 2005 砂防ダム施工跡地に、単木と本数の異なる2タイプの巢植の計3タイプの植栽によりシオジによる溪畔林再生を行った。客土の施工や苗木の根巻により植栽後の枯損はなく、すべての個体が活着した。植栽3年後の調査では、増水による影響は見られず、巢植区はほとんど被害は発生しなかったのに対し、単木区でツルや他の草本により幹への被害が15%に及び樹高成長も低下した。巢植区では川沿いの下段より上段の方が伸長がよい傾向があり、巢植えの本数は10本区が有意に大きい、その植栽場所の影響があると思われた。植栽の内側・外側の樹高は有意ではないが内側に植栽した方が伸長が大きかった。

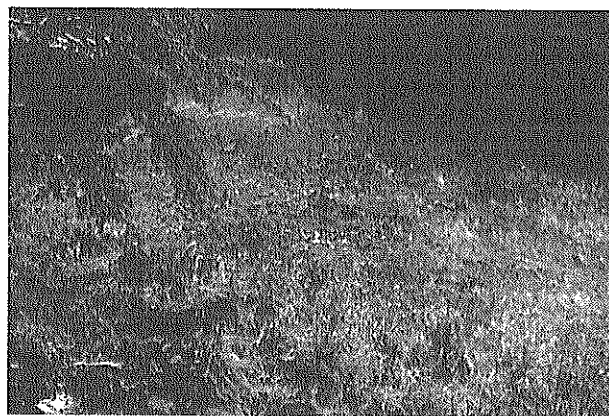
写真1 植栽前の状況

写真左上が砂防ダム、左下が塩水川

調査地は、神奈川県愛甲郡清川村宮ヶ瀬の塩水川の標高550m地点（図1、県有林丹沢管理区1林班ろ四、7林班い五）である。塩水川は相模川水系の中津川の支流であり、神奈川県の水がめの一つである宮ヶ瀬ダムの上流域に位置する。現場の前後の溪流沿いには、フサザクラ、ケヤマハンノキ、アカシデなどの溪畔林が形成されているが、現地は1980年頃に砂防ダムが建設され、下流側の斜面には0.2ha程度の裸地が生じていた。この地域はニホンジカの高密度の生息が確認されている地域であり、長期にわたりススキやシナダレスズメガヤなどの牧草が一部に進入しているのみで礫におおわれている状況であった（写真1）。裸地は、右岸側の南西向き斜面とやや下流の資材搬入に使用された北東向き斜面

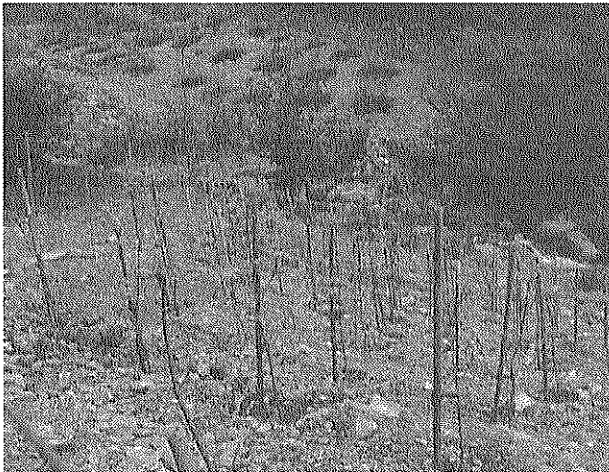
写真2 植栽後の状況(2002. 4)

手前が単木区、写真上対岸が巢植区

植栽後の状況を写真2に、植栽後1年後の2003年1月における被害の発生状況を図4に、3年後の2004年11月における被害の発生状況を図5および写真3に示す。ここでは「枯れ」は個体の枯死、「幹被害」は苗木の先端部の折れや枯れ、穿孔性昆虫による幹の被害とし、「ツル・被圧」は個体に枯損等はないもののツルの絡んでいるもの、他個体や他樹種に被圧されているものをさし、これによって幹の枯れが生じている場合は「幹被害」とした。
