## 伏工施工地における地温変動の観測結果

### Observed results of the soil temperature change in the covering work.

藤澤示弘・石渡和夫・斎藤俊一：伏工施工地における地温変動の観測結果 神奈川県自環保セ報告1：35-42, 2004 神奈川県丹沢山地内の堂平沢山腹崩壊地において、伏工の凍結融解侵食防止効果を検証するために、施工箇所の冬期間地温を観測した。その結果、12月中旬と3月上旬では凍結融解現象が、裸地では頻繁に、伏工施工地では時に発生していたと考えられ、伏工施工の効果は顕著であると思われた。

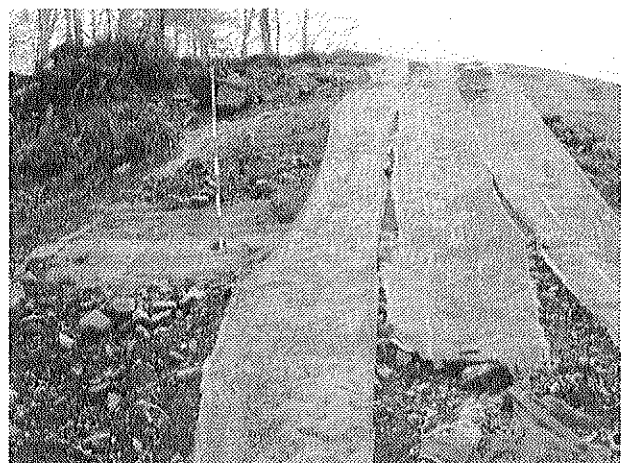
写真12 落下角礫岩による伏工損傷

しかし、試験地はローム層中に角礫が含まれており、当該資材はその角礫落下により損傷を受けた(写真12)。したがって、実際の施工にあたっては、耐久性のある資材が望ましいと思われた。また、地温計測機器も傾斜地では土砂移動の影響を受けやすく、今回も6か所の内、被害を受けなかったのは3か所にとどまった。今後は平坦地で計測すべきである。
