## 登山道の荒廃とオーバーユース

橋本 敏\*

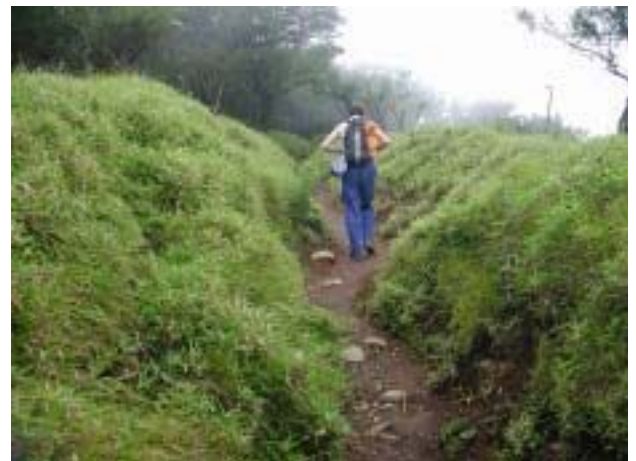
写真1 丹沢表尾根

表土が粘性土で勾配も比較的ゆるい条件で2箇所を比べてみた。丹沢表尾根は、丹沢山塊の中でも登山者が多い道である(写真1)。鍋割峠付近は、ルート上に

前者は道が深く掘れて周辺に比べて約1m下がっており、後者は周辺とほぼ同じ高さになっている。

これは、登山者が多いほど登山道に対するインパクトが大きいことを示している。

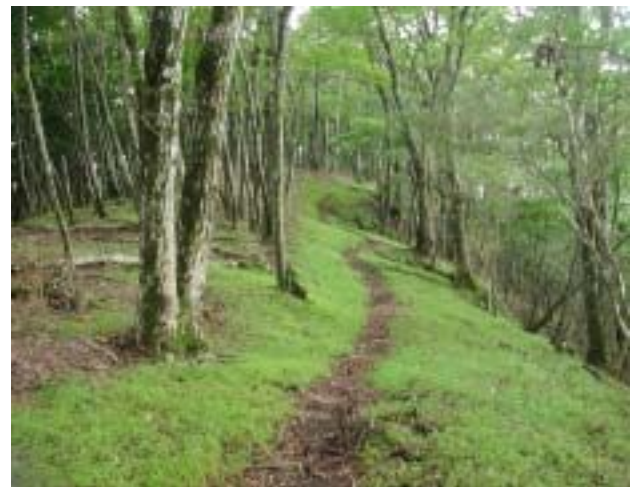
写真2 鍋割峠付近

崩壊箇所があり危険なため、通行禁止の標識を立てており登山者が少ない道である(写真2)。

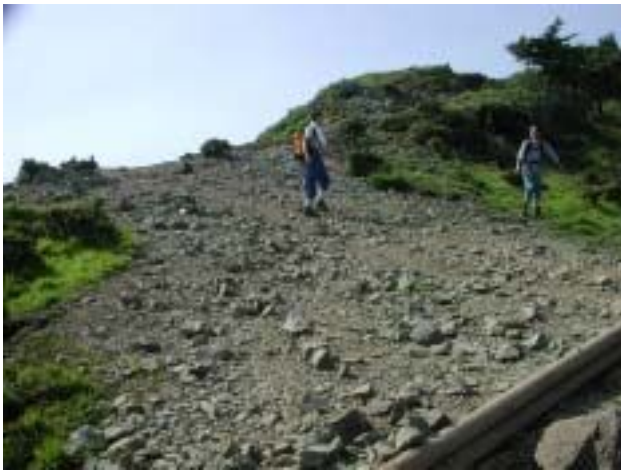
写真3 花立A

花立Aは幅広く裸地化しており(写真3)、花立Bは道幅が細い(写真4)。

この2箇所が明らかに異なっている点は、登山道横断方向の勾配であり、花立Aは横断勾配がゆるく横方向に広がって歩くことができるため、多数の登山者の踏圧により幅広く裸地化が進んだと考えられる。

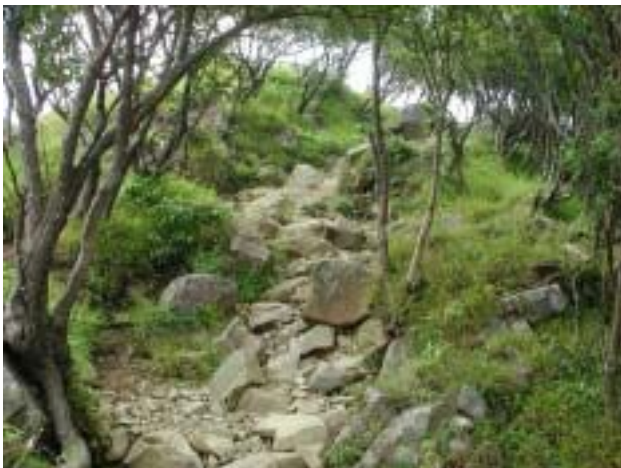
写真5 塔ノ岳直下

地形と登山者数が同様の条件で2箇所を比べてみた。塔ノ岳直下(写真5)と二ノ塔から三ノ塔間(写真6)の写真である。

二ノ塔から三ノ塔間では赤土(関東ローム層)が露出しているため、幅広く浸食されて裸地化が進行している。一方、塔ノ岳直下では岩レキが露出しているため、目立った浸食は見られない。

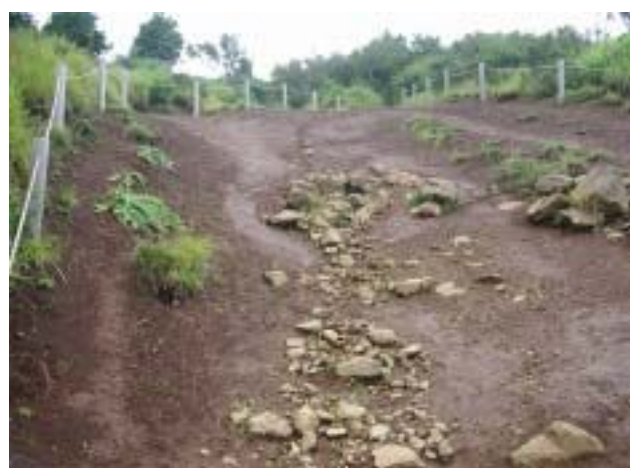
写真6 二ノ塔~三ノ塔

露出している表土が赤土の場合、雨水と踏圧による影響が著しいといえる。

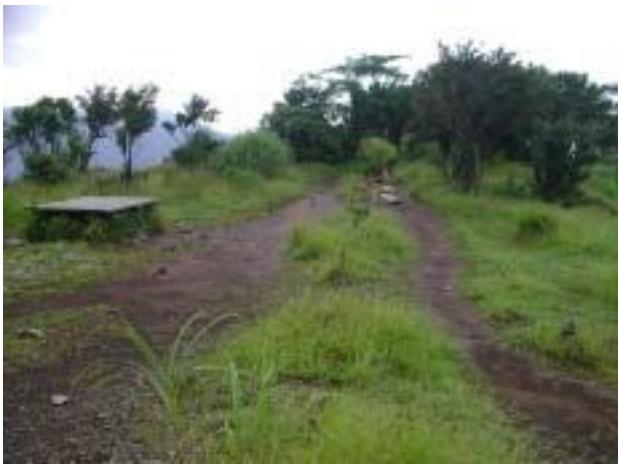
写真7 三ノ塔山頂

赤土がむき出しており登山者数もほぼ同数の条件で2箇所を比べてみた。三ノ塔山頂(写真7)と烏尾山直下(写真8)の比較である。

三ノ塔山頂では雨水が周辺に分散するため、登山道が良好な状態に保たれているが、烏尾山直下の斜面では踏圧による洗掘のため雨水が集まりやすく、土壌の流出が起こっている。

これは、同じ踏圧の箇所でも、雨水が分散するような地形では登山道の荒廃は起きにくいといえる。
