# 東丹沢方面：不動尻橋の架け直し

## ＜「不動尻の木橋の架け直しを行いました」＞

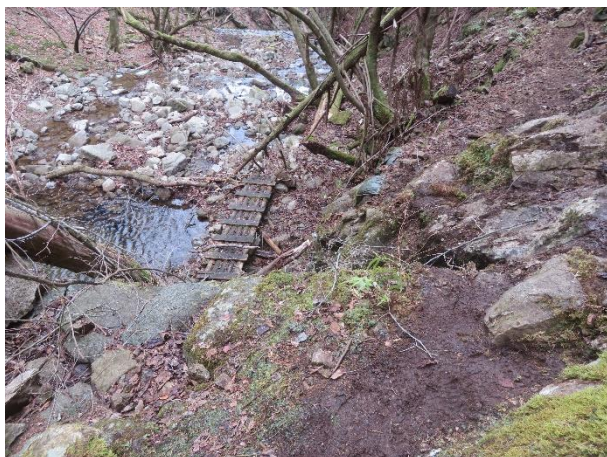
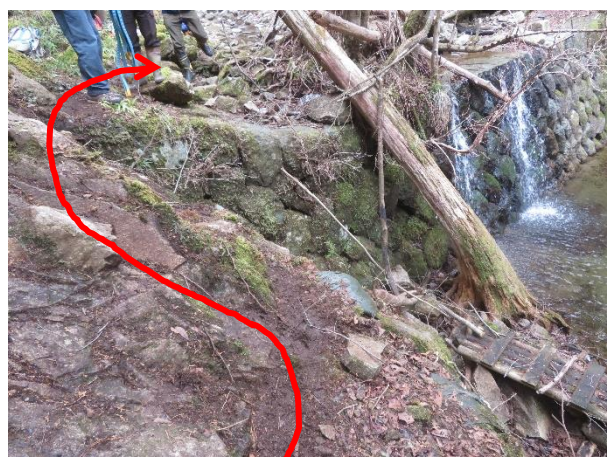
- 不動尻から大山三峰山方面にある木橋が落下しており、巻き道も滑りやすく危険なことを確認したため、当センターの職員で架け直しを実施しました。

赤線部が巻き道として利用されていた

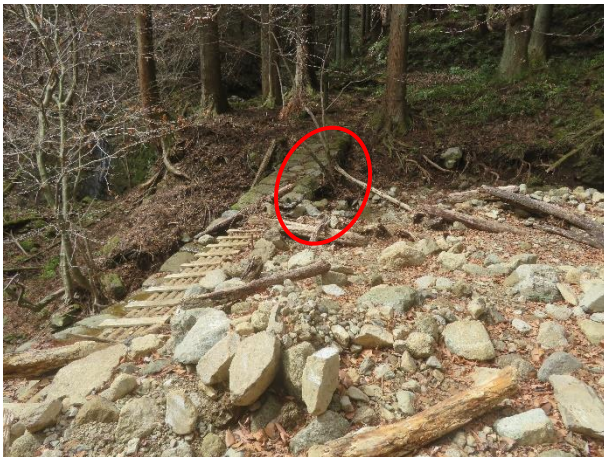
作業前

- 周辺の木橋についても状況を確認し、見落としやすく足を引っ掛けてしまいそうなワイヤーに目印をつけて、今回の作業を終えました。

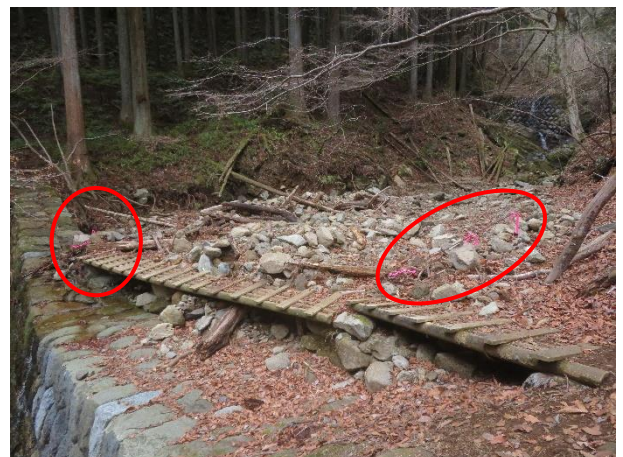
作業後（赤丸に目印を設置）
