# 土砂災害警戒区域等指定図(その2-1)

土砂災害警戒区域・土砂災害特別警戒区域 区域図	土砂災害防止法施行令第二条の基準に該当する区域		N 縮尺 1:2,000	自然現象の種類	急傾斜地の崩壊	箇所番号	215-R01-041
	土砂災害防止法施行令第三条の基準に該当する区域			告示番号	神奈川県告示第419号	箇所名	杉久保北1丁目2
	それ以外の区域			告示年月日	令和3年5月25日	所在地	海老名市杉久保北一丁目

# 土砂災害警戒区域等指定図書(その3)

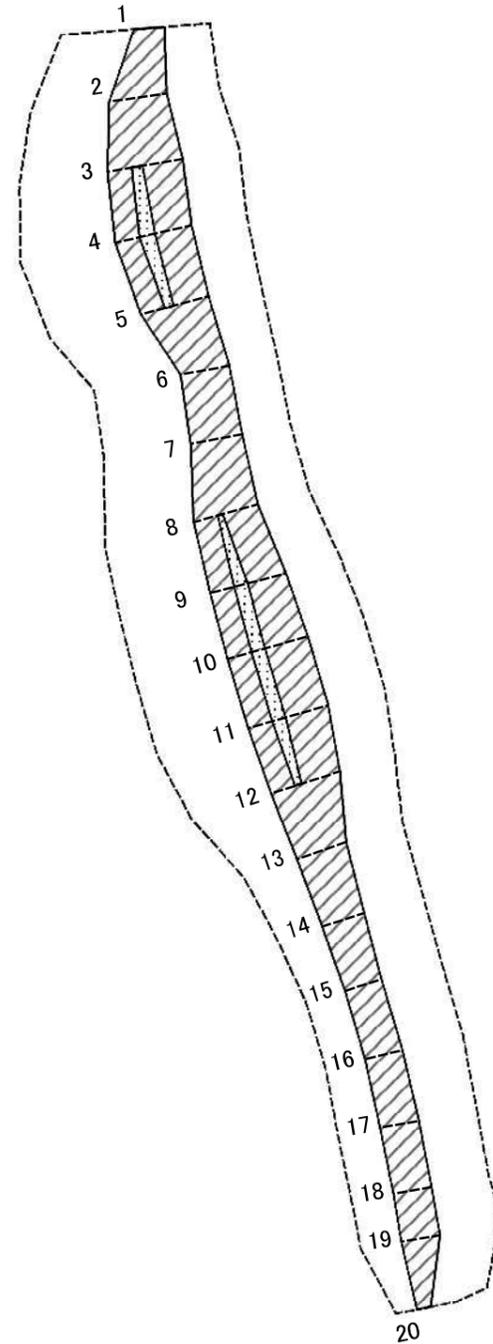
# 土砂災害警戒区域等指定図(その2-2)

<b>土砂災害特別警戒区域の区域区分図</b> (急傾斜地の崩壊に伴う土石等の移動により 建築物の地上部に作用すると想定される力)	土砂災害防止法施行令第二条の基準に該当する区域		N 縮尺 1:2,000	自然現象の種類	急傾斜地の崩壊	箇所番号	215-R01-041-1
	土砂災害防止法施行令第三条の基準に該当する区域			告示番号	神奈川県告示第419号	箇所名	杉久保北1丁目2-1
	それ以外の区域		告示年月日	令和3年5月25日	所在地	海老名市杉久保北一丁目

横断測線の区間	土石等の移動により建築物の地上部に作用すると想定される力				土石等の堆積により建築物の地上部に作用すると想定される力				横断測線の区間	土石等の移動により建築物の地上部に作用すると想定される力				土石等の堆積により建築物の地上部に作用すると想定される力			
	土石等の(移動)高さが1m以下の場合、土石等の移動による力が100kN/m <sup>2</sup> を超える区域		それ以外の区域		土石等の堆積の高さが3mを超える区域		それ以外の区域			土石等の(移動)高さが1m以下の場合、土石等の移動による力が100kN/m <sup>2</sup> を超える区域		それ以外の区域		土石等の堆積の高さが3mを超える区域		それ以外の区域	
	力の大きさのうち最大のもの (kN/m <sup>2</sup> )	土石等の高さ (m)	力の大きさのうち最大のもの (kN/m <sup>2</sup> )	土石等の高さ (m)	力の大きさのうち最大のもの (kN/m <sup>2</sup> )	土石等の高さ (m)	力の大きさのうち最大のもの (kN/m <sup>2</sup> )	土石等の高さ (m)		力の大きさのうち最大のもの (kN/m <sup>2</sup> )	土石等の高さ (m)	力の大きさのうち最大のもの (kN/m <sup>2</sup> )	土石等の高さ (m)	力の大きさのうち最大のもの (kN/m <sup>2</sup> )	土石等の高さ (m)	力の大きさのうち最大のもの (kN/m <sup>2</sup> )	土石等の高さ (m)
1 ~ 2	-	-	97.68	0.75	-	-	16.05	3.00	~								
2 ~ 3	-	-	100.00	0.75	-	-	13.14	2.45	~								
3 ~ 4	108.08	0.75	100.00	0.75	-	-	13.25	2.48	~								
4 ~ 5	108.08	0.75	100.00	0.75	-	-	13.92	2.60	~

5 ~ 6	-	-	100.00	0.75	-	-	15.91	2.97	~								
6 ~ 7	-	-	88.94	0.75	-	-	15.91	2.97	~								
7 ~ 8	-	-	100.00	0.75	-	-	15.56	2.91	~								
8 ~ 9	106.79	0.75	100.00	0.75	-	-	14.19	2.65	~								
9 ~ 10	106.79	0.75	100.00	0.75	-	-	12.98	2.43	~								
10 ~ 11	105.91	0.75	100.00	0.75	-	-	12.57	2.35	~								
11 ~ 12	105.91	0.75	100.00	0.75	-	-	12.88	2.41	~								
12 ~ 13	-	-	100.00	0.75	-	-	12.88	2.41	~								
13 ~ 14	-	-	89.23	0.75	-	-	11.39	2.13	~								
14 ~ 15	-	-	81.34	0.75	-	-	8.97	1.68	~								
15 ~ 16	-	-	75.84	0.75	-	-	8.84	1.65	~								
16 ~ 17	-	-	80.71	0.75	-	-	9.37	1.75	~								
17 ~ 18	-	-	80.71	0.75	-	-	9.45	1.77	~								
18 ~ 19	-	-	80.34	0.75	-	-	9.45	1.77	~								
19 ~ 20	-	-	73.31	0.75	-	-	9.17	1.71	~								
~									~								
~									~								
~									~								
~									~								
~									~								
~									~								
~									~								
~									~								
~									~								
~									~

建築物の構造の規制に必要な衝撃に関する事項	自然現象の種類	急傾斜地の崩壊	箇所番号	215-R01-041-1
	告示番号	神奈川県告示第419号	箇所名	杉久保北1丁目2-1
	告示年月日	令和3年5月25日	所在地	海老名市杉久保北一丁目

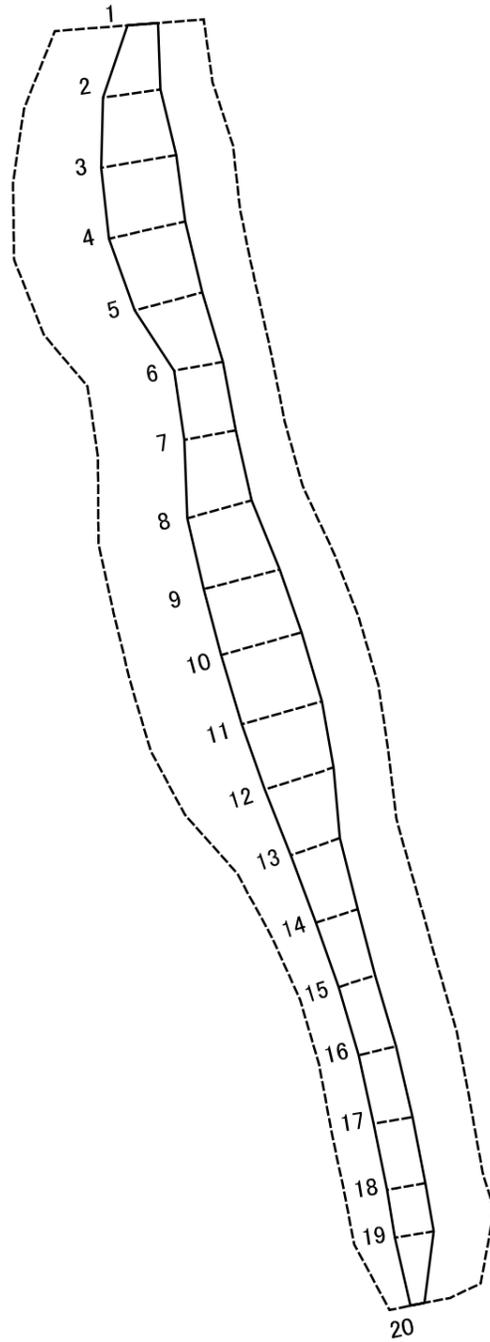
# 土砂災害警戒区域等指定図(その2-3)

土砂災害特別警戒区域の区域区分図  
(急傾斜地の崩壊に伴う土石等の堆積により  
建築物の地上部に作用すると想定される力)

自然現象の種類	急傾斜地の崩壊	箇所番号	215-R01-041-1
告示番号	神奈川県告示第419号	箇所名	杉久保北1丁目2-1
告示年月日	令和3年5月25日	所在地	海老名市杉久保北一丁目
