#### 1 埋設管腐食状況実態調査結果の概要

神奈川県では、川崎市立下布田小学校のLPガス埋設管の漏えい事故を始めとして、その後もLPガス埋設管の漏えい等のトラブルが発生していることから、「液化石油ガス埋設配管保安対策方針」を定め、販売事業者等を指導してきたところである。今般、更に具体的指導基準として、「LPガス埋設管施工・管理マニュアル」を策定するため、平成元年度に県下のLPガス埋設管の実態調査をした結果を次に示す。

## 1.4 改善事例－1

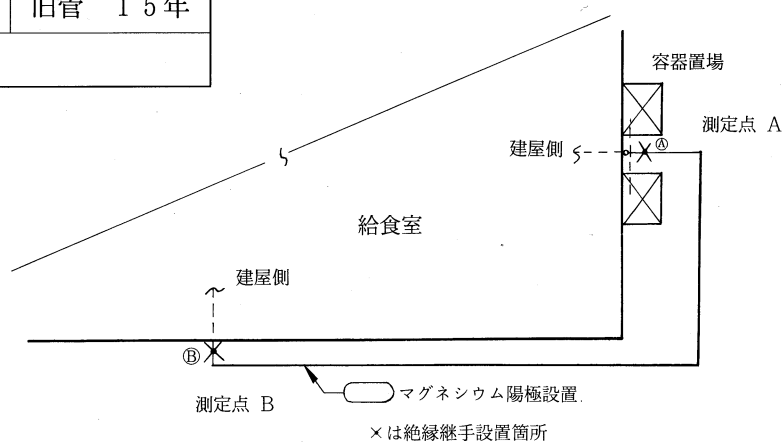
< 配 置 図 >

給食室は昭和49年に建設、白管40Aが約20m裸埋設され、15年後にガス漏れが生じたため、プラスチック被覆鋼管（PLS）に全面更新されている。

簡易調査では、更新されたPLS鋼管の建屋引き込み部2ヶ所の管対地電位を測定したところ、その電位は各々 $-210\text{ mV}$ 、 $-330\text{ mV}$ であり建物の鉄筋、水道管と導通していることが認められ、マクロセル腐食の影響を受けているものと判定した。

このため、配管を掘り出し精密調査を行ったところ、掘り出し部分のPLS鋼管には腐食が確認されなかったが、管対地電位の測定結果が悪いため、プラスチック被覆部にキズ等の欠陥があった場合、その部分に集中的に腐食が進行する恐れがあるので、設備改善のモデルケースとして腐食防止措置を行った。

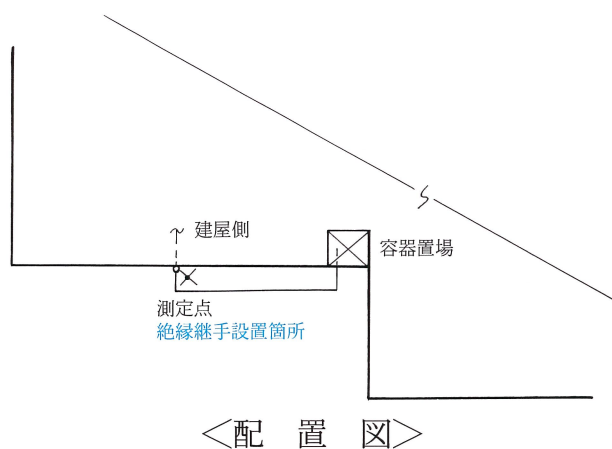
白管 15 A が裸埋設され、鉄筋コンクリート建築物の壁を貫通し建屋内に引き込まれている。

土壌は通気性の良い砂地であるが、建物の鉄筋と導通していたため、コンクリート／土壌マクロセル腐食（管対地電位  $-118\text{ mV}$ ）の影響を受け、腐食が進行していた。

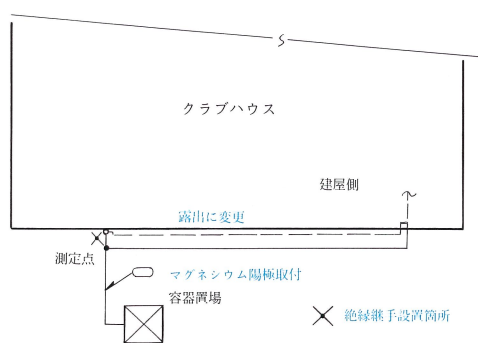
<配置図>

土壌は粘土質が混在し、通気差腐食の影響を受けており、さらに、建物と導通していたため、鉄筋コンクリート／土壌マクロセル腐食（管対地電位 $-160\text{ mV}$ ）により、配管全体が激しく腐食し3カ所で穴があいていた。

さらに、腐食性土壌で埋設環境が悪いためマグネシウム陽極を設置し、電気防食を行った。

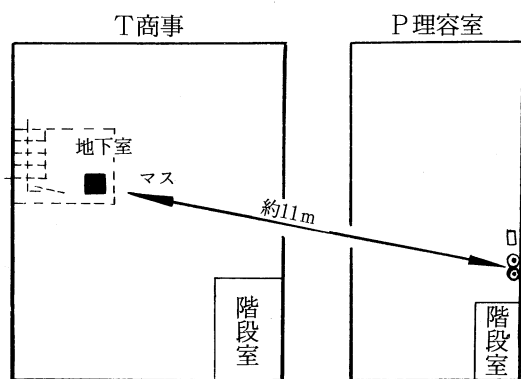
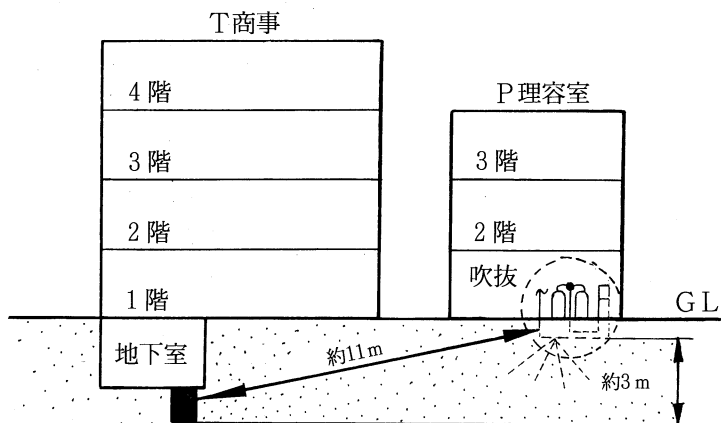
<平面図>

- 隣接の理容室の埋設管から漏えいしたLPガスが地中に拡散し、地下機械室にある湧き水を溜めるピットから流入し、地下機械室に滞留しエレベーター起動用マグネットスイッチの火花が着火源となり爆発したものと推定された。
- この配管は6年前に、白管を裸のまま鉄筋コンクリートスラブ下に埋設されており、配管全体が赤茶色に腐食し、3箇所に長円形の穴があいていた。このほかに、数十箇所にピンホールが発見された。

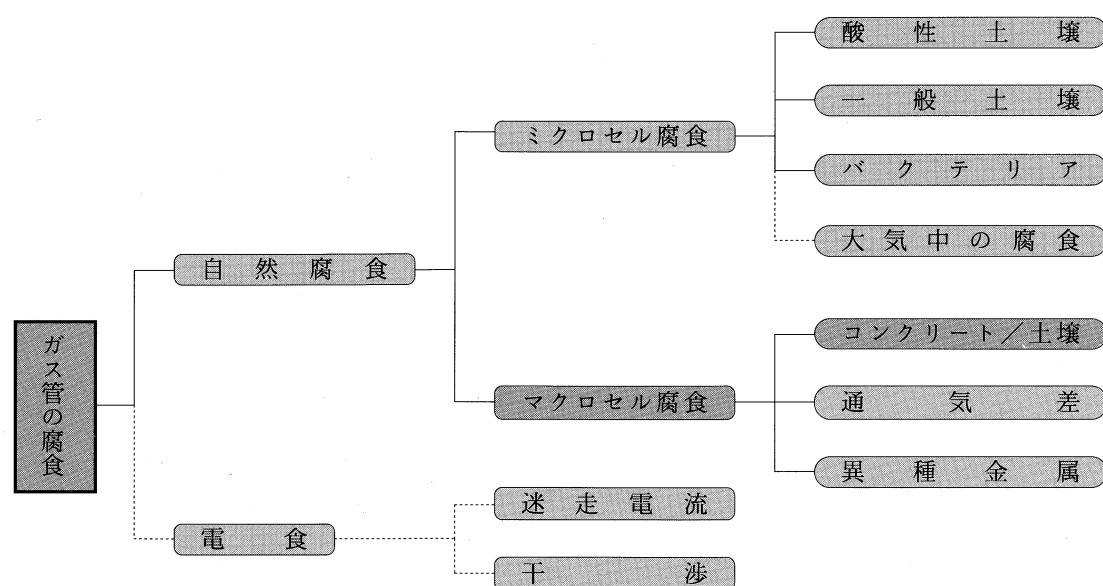
図-1 ガス管の腐食の分類

配管に発生する腐食を分類しまとめると図-1になる。腐食は電食と自然腐食とに大きく分けることができる。

電食とは、直流の鉄道レールからの漏れ電流(迷走電流)や電気防食施設からの干渉電流(干渉)によって発生する腐食で、人工的に作られた電源によって起る腐食を意味する。

自然腐食とは、配管が設置される環境によって発生する腐食で、マイクロセル腐食とマクロセル腐食に分けられる。

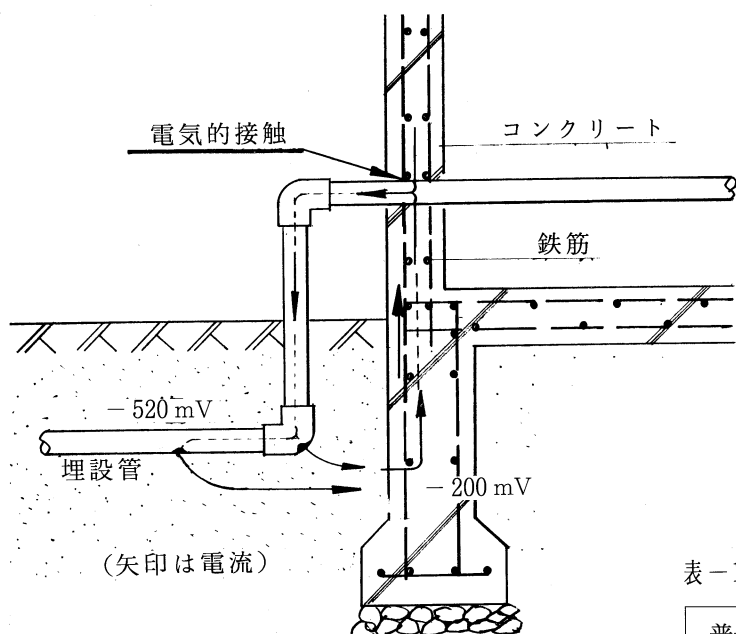
図-2 コンクリートの影響による鋼管の腐食

コンクリートの影響による鋼管の腐食図-2はPHの差によって起こるマクロセル腐食の例である。コンクリートはPH値12程度で、この中に管が埋め込まれると、その電位は $-200\text{ mV}$ 程度になり、外側の土壌中の管は $-520\text{ mV}$ であるから $320\text{ mV}$ もの電位差を生じ腐食電流を流すための駆動力(起動力)となる。

コンクリート→鋼管→土壌間の閉回路に流れる電流の大小が埋設管の腐食程度を左右する。土壌の抵抗が小さい程、電流が流れやすくなり、埋設管がわずか数年で激しい腐食を生じた例も多い。

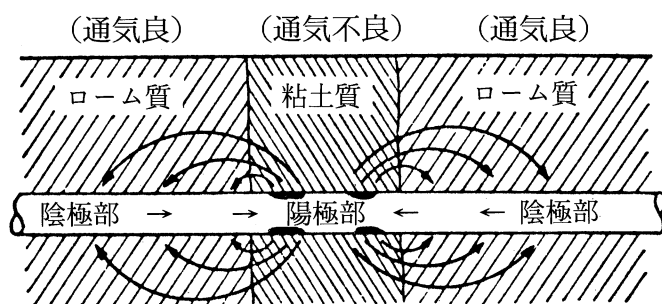
図－３ 通気差による腐食

通気差の影響による腐食図－３は、配管周りの土壌が場所により異なり、通気性（空気）に差があると地中の水に溶けている酸素濃度に差が生じ、酸素濃度の小さい土壌（通気性の悪い）に接する配管の腐食が促進される。一見酸素の多い方が促進される様に感じられるが、逆であり酸素が少ない方が腐食される。湿った土と乾いた土、異質土壌などで発生する腐食も、原理はこの「通気差」マクロセル腐食である。

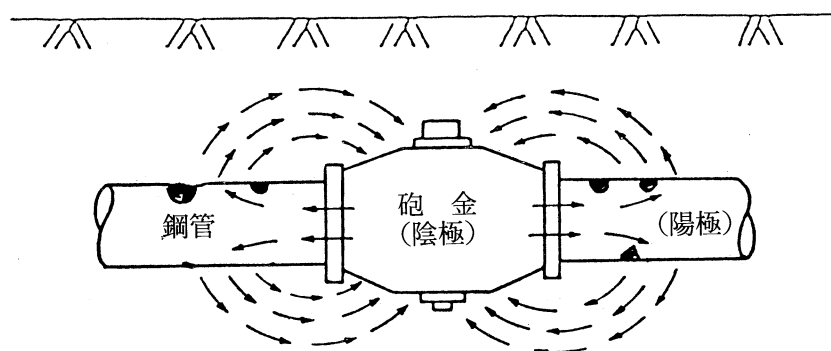
図－４ 異種金属の接触による腐食

異種金属の影響による腐食図－４は、土壌など水分のあるところ（電解質中）では、金属は「電位」を示す。電位は電解質の種類によって異なるが、一般にさびやすい金属は低い電位を示す。電位の異なる金属が接触すると、両者の間で電池を形成し電位の低い金属が腐食する。配管と真鍮性のバルブを接続して埋設すると、電位の低い配管が腐食する。これを「異種金属」によるマクロセル腐食と呼んでいる。

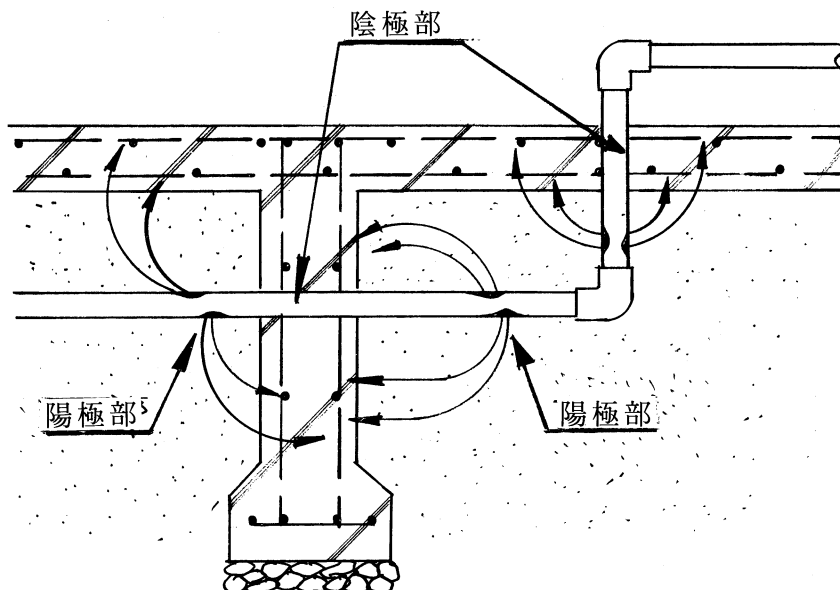
図－5 コンクリートの中の鉄筋に接触した腐食

この比（仮に腐食速度と呼称する）が大きい（腐食電流の密度が高くなる）ほど激しい腐食が発生する。上記の3種の腐食原因のうち、もっとも激しい腐食を起こすのはコンクリート／土壌図－5である。これは配管がコンクリートと接しているだけでなく、建物の鉄筋と配管が接触していることが多く、配管だけでなく建物全体の鉄筋面積（電位の高い部分の面積）が加わり、比が非常に大きくなるためである。実際にLPガスの埋設配管の腐食には、この事例が多い。

（管と鉄筋とが接触することにより陰極部の面積が大きくなる）
