## 丹沢山地におけるブナハバチの加害と影響 に関するブナ年輪幅変動の解析

越地 正\*・田村 淳\*・山根正伸\*

### Analysis of the fluctuation of annual ring width of beech (*Fagus crenata*) on the feeding damage from sawfly (*Fagineura crenativora*) in the Tanzawa Mountains

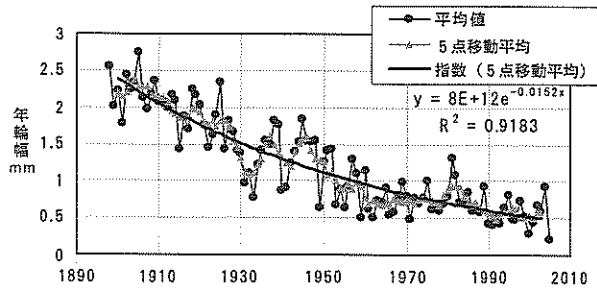
図4-1 丹沢山南面ブナの年輪幅変動(丹南4)

このブナは胸高直径が54cm、推定樹齢206年である。1997年以降、微害程度の被害を受けているが健全と判断される個体である。年輪幅は成長とともに低下する傾向にあるが、5点移動平均でみると一定

間隔で上下変動をしている。標準化した年輪変動でも基準線である1を中心として一定の間隔で上下変動を示し、年輪幅の低下はみられなかった。

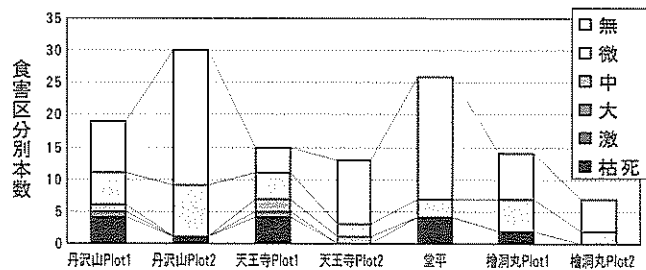
図11 固定標準地の食害度区分別本数 (2005年)

固定標準地での被害状況を付表1～4に示した。1999年までの結果については既に報告した(越地, 2002)。2002年と2005年のブナハバチの食害は丹沢山頂Plot1と天王寺尾根Plot1で大害の個体がわずかにみられただけで、全体的にはいずれも微害ないし無害のものがほとんどであった。今回の調査でみられた大きい変化としては、図11に示すように衰弱枯死する個体が発生したことである。いずれの地点でも南向き斜面側に衰弱枯死する個体が多くみられ、北向き斜面では少なかった。衰弱枯死した個体の中

にはブナハバチ食害を受けなくても枯れたものも含まれている。丹沢山の固定標準地3地点での衰弱枯死した割合は2～3割であった。このうち過去の被害経緯からブナハバチ食害の影響による衰弱枯死と判断できたものは、枯死木全体の約6割で、いずれも1997～1999年の被害を受けて発生したものである。一方、西丹沢檜洞丸の固定標準地でみられた枯死はブナハバチ食害によるものではなかった。
