# 横断歩道橋定期点検要領

令和7年6月

神奈川県県土整備局道路部道路管理課

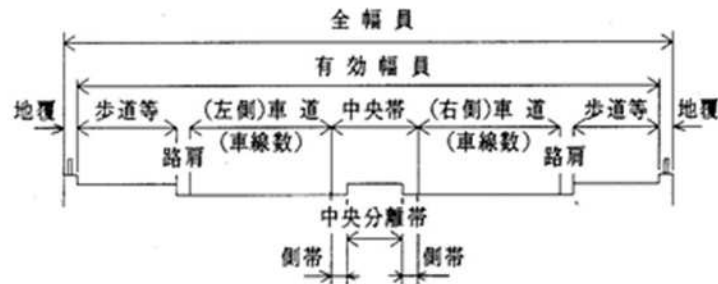
図 幅員

幅員に関する各寸法の定義は、下図による。

注：起点側から見る。

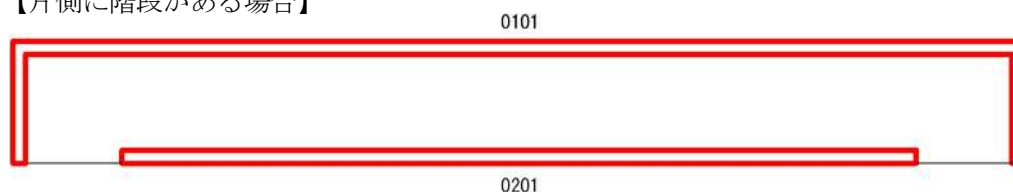
付図－1． 2． 4 要素番号例 (その1)

⑤地覆 (SPwg) (その他 高欄 (Ebr) , 裾隠し板 (Esb) 等も同様に付番)

【片側に階段がある場合】

【両側に階段がある場合】

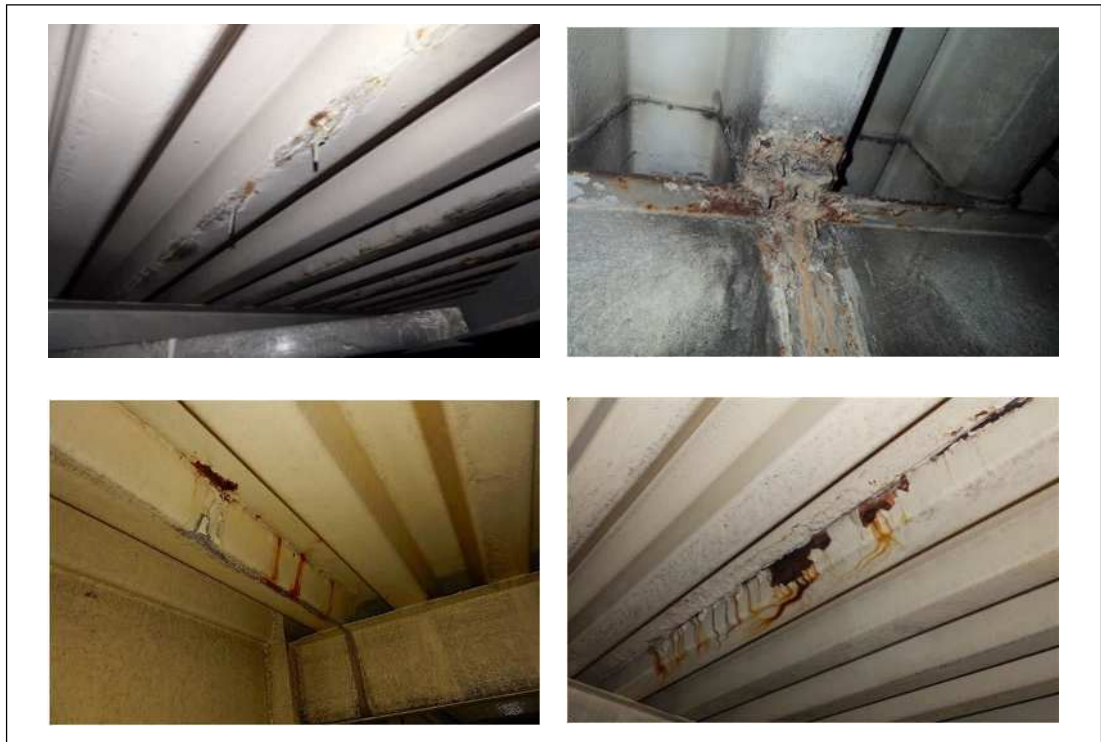
注) 床版（デッキプレート）については，橋面側からの漏水や錆汁などの漏水痕が確認される場合は板厚減少等によらず，「大」とする。

床版（デッキプレート）に漏水がある場合の例

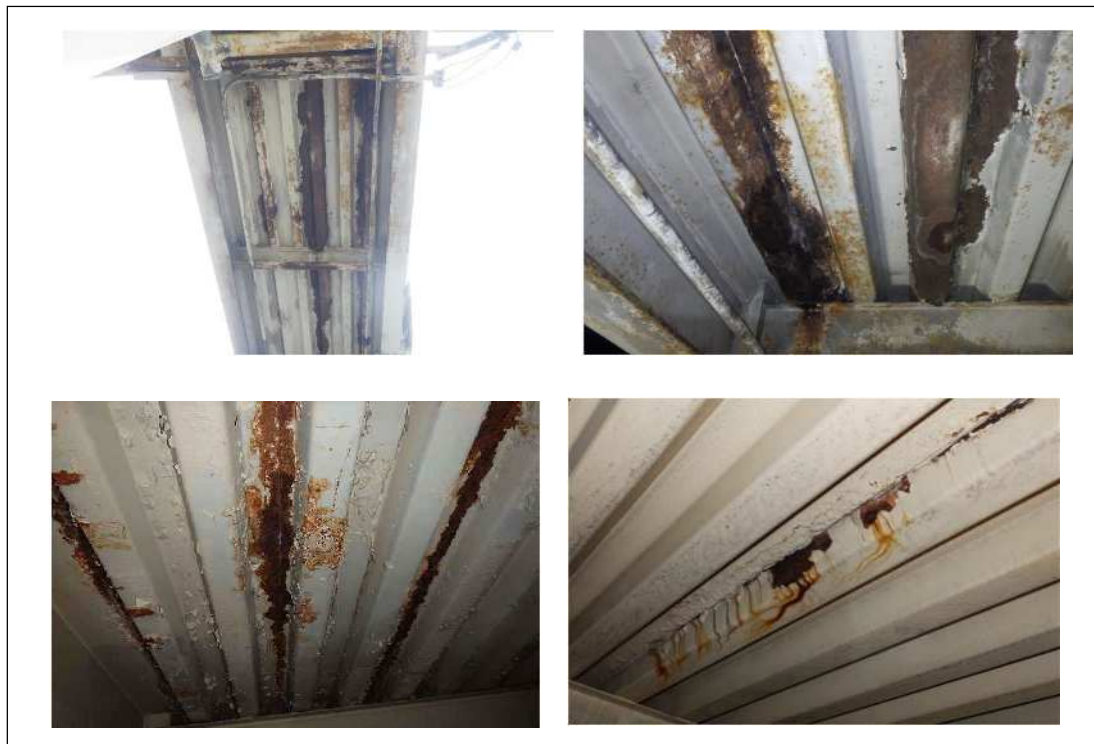
損傷の面積が大の例（拡がりのある発錆箇所が複数ある例）

注) 標準設計（床版がデッキプレートの場合）の主桁については，損傷パターンの区分がB2 に該当する場合は，腹板と床版（デッキプレート）との接合部付近に加えて，腹板下端や下フランジ両方に見られることから，拡がりのある発錆箇所が複数あると捉え，大と区分する。

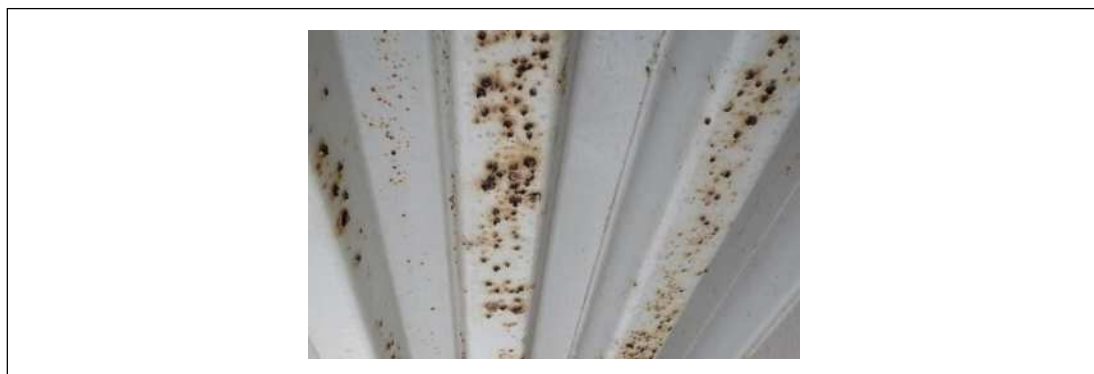
損傷の面積が大の例（着目部分の 50%以上に錆が生じている又は局所的な錆が着目部分内に多数発生して結果として着目部分の範囲内で拡がっている例）

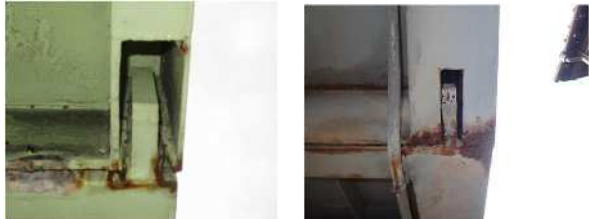
| 区分 | 参 考 写 真 | |
|---|---|---|
| b | | <p>損傷の深さ（小）：著しい板厚減少は視認できない。</p> <p>損傷の面積（小）：フック基部周り全体に腐食は広がっておらず局所的である。</p> |

A1：フック基部（溶接部）の周長に沿って腐食が生じている

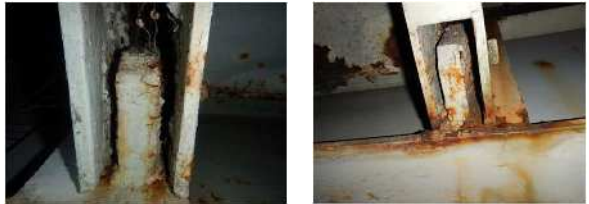
| 区分 | 参 考 写 真 | |
|---|---|---|
| c | | <p>損傷の深さ（小）：著しい板厚減少は視認できない。</p> <p>損傷の面積（大）：腐食がフック基部周り全体に発生している。</p> |

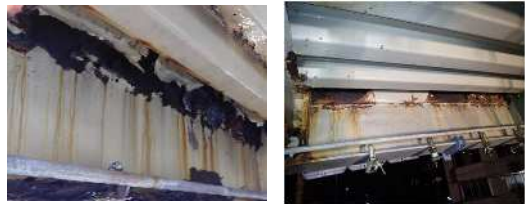
| 区分 | 参 考 写 真 | |
|---|---|---|
| e | | <p>損傷の深さ（大）：著しい腐食による明らかな板厚減少が生じている。</p> <p>損傷の面積（大）：腹板と床版との接合部付近の両方に拡がりのある発錆箇所が複数ある。</p> |

B1：腹板にて床版（デッキプレート）との接合部付近で腐食が生じている

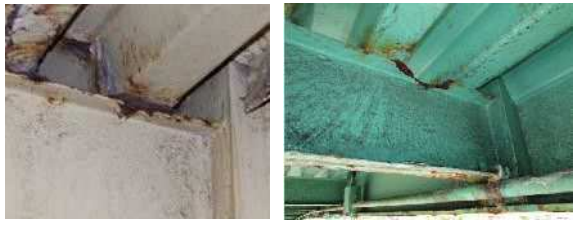
| 区分 | 参 考 写 真 | |
|---|---|---|
| d | | <p>損傷の深さ（大）：横桁上フランジに著しい腐食による明らかな板厚減少が生じている。</p> <p>損傷の面積（小）：横桁上フランジの腐食部の範囲は、局部的である。</p> |

C1：上フランジに腐食が生じている。特に上面側で腐食が進行している場合が多い。

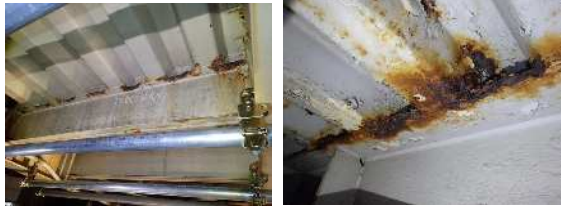
| 区分 | 参 考 写 真 | |
|---|---|---|
| e | | <p>損傷の深さ（大）：横桁上フランジに著しい腐食による明らかな板厚減少が生じている。</p> <p>損傷の面積（大）：横桁上フランジに拡がりのある発錆箇所が複数ある。</p> |

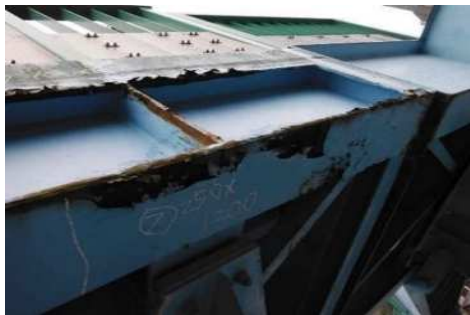
| 上部構造 | 主桁・横桁 | 1 / 13 |
|---|---|---|
| | <div>例</div> <p>特定の部位で著しく防食被膜の劣化や腐食が進行している場合、原因によっては、急速に防食被膜の劣化や腐食が進行していくことがある。</p> | |

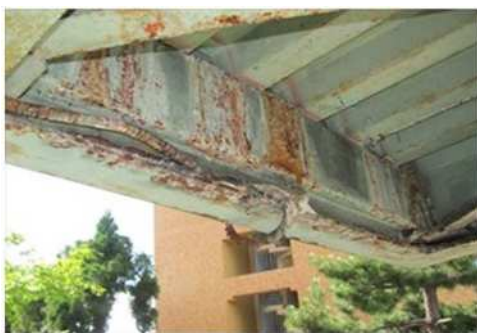
| 上部構造 | 主桁・横桁 | 1 / 13 |
|---|---|---|
| | <div>例</div> <p>雨滴がかからない部位で防食被膜の劣化や腐食や錆汁の漏出がある場合、腐食にかかわる水の供給状況によっては、当該部位以外で防食機能の低下や激しい腐食が生じていることがある。また原因が排除されないと急速に防食機能の低下や腐食が進行することもある。</p> | |

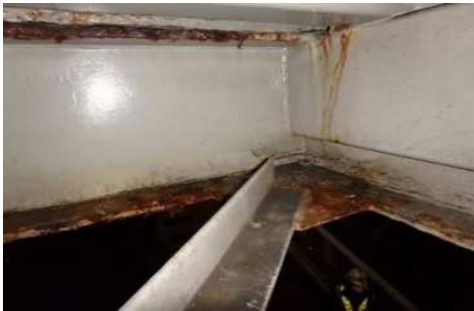
| 上部構造 | 主桁・横桁 | 1 / 13 |
|---|---|---|
| | <div>例</div> <p>漏水や滞水のような特定の要因が影響している場合、環境が改善されないままに放置されると、塗膜の劣化や鋼材の腐食がその部位で急速に進行していくことがある。</p> | |

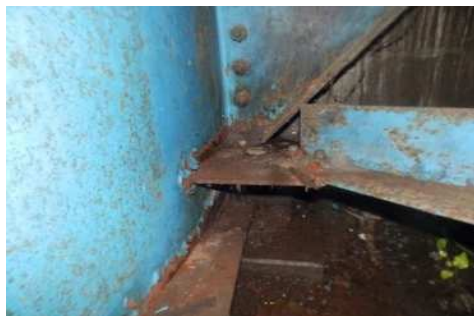
| 上部構造 | 主桁・横桁 | 1 / 13 |
|---|---|---|
| | <div>例</div> <p>部材が複雑に組み合わされた箇所では、その部位の環境による以外に、部材を伝わってくる水による滞水や結露水の流下などによって、高湿度環境の継続によって特定の部位で集中的に防食被膜の劣化や腐食の進行が生じることがある。既に腐食が進行している場合、端対傾構や横構と主桁の間の荷重の伝達や、荷重が作用したときの主桁間の形状の保持の能力が低下している可能性がある。</p> | |

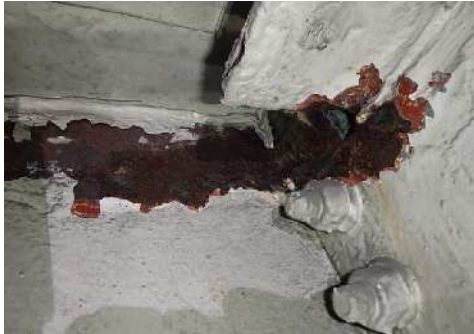
| 上部構造 | 主桁・横桁 | 2 / 13 |
|---|---|---|
| | <p><b>例</b></p> <p>直接雨滴がかからない部位での腐食の発生は、腐食を生じさせている水の供給源や腐食範囲によっては既に部材の耐荷性能が大きく損なわれていることもある。特に過去に補修塗装や断面修復などが行われている場合、その補修前よりも状態が悪化していることもある。</p> | |

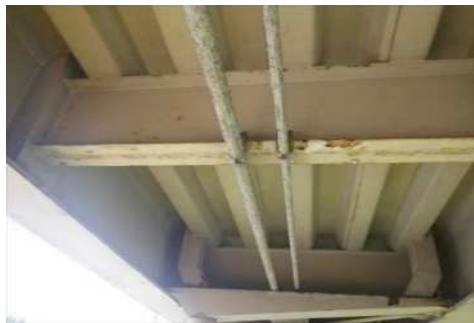
| 上部構造 | 主桁・横桁 | 2 / 13 |
|---|---|---|
| | <p><b>例</b></p> <p>添架物との取付部などで異種の金属が接触している場合、異種金属接触腐食によって局部的に急速に腐食が進行することがある。塗装や樹脂材などによる絶縁が行われていても、それらの劣化や損傷によって絶縁不良となっていることもある。</p> | |

| 上部構造 | 主桁・横桁 | 2 / 13 |
|---|---|---|
| <p><b>備考</b></p> <p>■異種金属接触腐食は、異なる種類の金属が接触すると電位差の違いから、より電位差の低い（卑な）金属が激しく腐食する現象である。例えば、亜鉛（めっき）、アルミ合金、軟鋼（普通鋼材）、ステンレス鋼の順に電位差が高くなっていく。これらが組み合わされる場合、絶縁材を挟むなどで直接接触しないことが必要である。</p> <p>■鋼部材の溶接部やその近くは、残留応力により部材完成時点で高い引張応力となっていることが多く、供用後の荷重では圧縮応力しか生じない場所でも疲労亀裂が発生・進展する可能性がある。</p> | | |

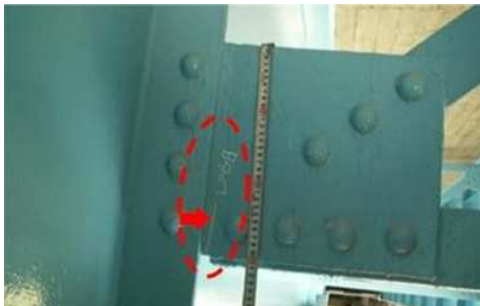
| 上部構造 | 主桁・横桁 | 2 / 13 |
|---|---|---|
| | <p><b>例</b></p> <p>鋼部材の亀裂は、一旦発生すると亀裂部位に連続している母材や溶接部のどこに進行するのかの予測は困難である。一方、リベットやボルトで接合された部材では鋼材が連続していないため接合部を越えて亀裂が連続して進行することはない。</p> | |

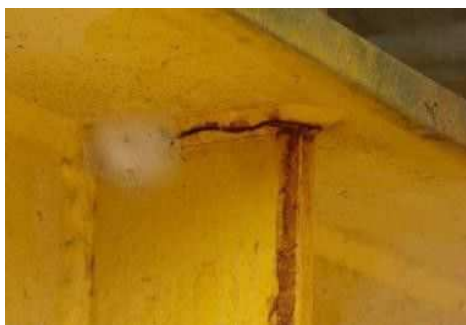
| 上部構造 | 主桁・横桁 | 2 / 13 |
|---|---|---|
| | <p><b>例</b></p> <p>鋼部材の亀裂は、溶接部を含め亀裂部位に連続している部分のどこを通過してどこまで進行するのかの予測は難しい。また亀裂の進展速度は一定せず、停滞していた亀裂が突如急速に進展したり、進展方向が変化したり枝分かれすることもある。</p> | |

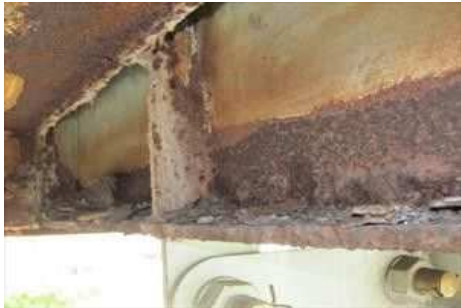
| 上部構造 | 主桁・横桁 | 3 / 13 |
|---|---|---|
| | <div>例</div> <p>部材の特定の部位で著しく腐食して板厚減少が生じている場合、その範囲や板厚減少量が小さくとも、部材としての耐荷性能が大きく低下することがある。例えば、フランジとウェブの一体性が低下することやウェブ局部の板厚減少や断面欠損により座屈耐荷力が顕著に低下することもある。</p> | |

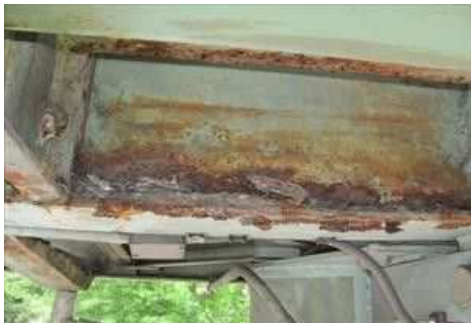
| 上部構造 | 主桁・横桁 | 3 / 13 |
|---|---|---|
| | <div>例</div> <p>部材の特定の部位で著しく腐食して板厚減少が生じている場合、確認時点では、その範囲や板厚減少量が小さくとも、原因によっては同じ箇所です急速に腐食やそれに伴う板厚減少が進行することがある。</p> | |

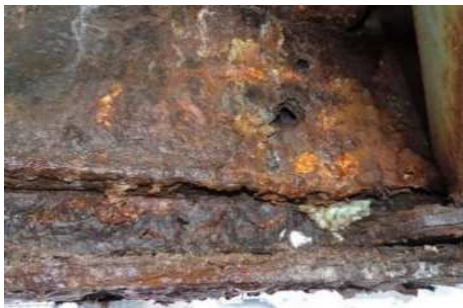
| 上部構造 | 主桁・横桁 | 3 / 13 |
|---|---|---|
| | <div>例</div> <p>局部的にでも断面欠損するほど腐食が進行している場合、その周囲の鋼材も広範囲に深刻な板厚減少が生じていることがある。なお錆部分には耐荷性能は期待できないため、腐食部で表面が覆われている場合、錆を除去するなど残存している有効断面部分の確認が必要である。</p> | |

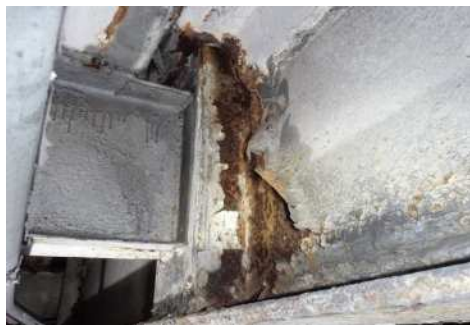
| 上部構造 | 主桁・横桁 | 3 / 13 |
|---|---|---|
| | <div>例</div> <p>塗膜が広く剥離している場合、塗膜下でも腐食が進行していることがある。また局部的に進行した腐食部では腐食部に断面欠損を生じていたり、溶接部に亀裂が生じていても表面からは確認困難なことが多い。その場合錆を除去するなどによる確認が必要となる。</p> | |

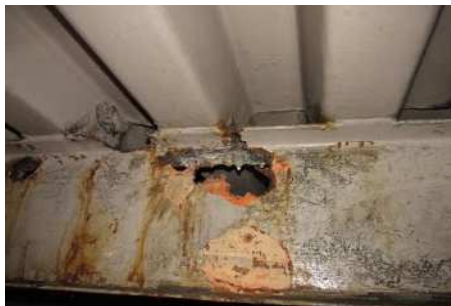
雨水が直接かからない部位で局部的に著しく腐食が進行している場合、その上にある部材や部位を貫通してきた雨水による可能性がある。その場合、原因が除去されないと当該部位での腐食が進行するだけでなく、原因となった他の部位でも深刻な腐食の進行が続くことが考えられる。

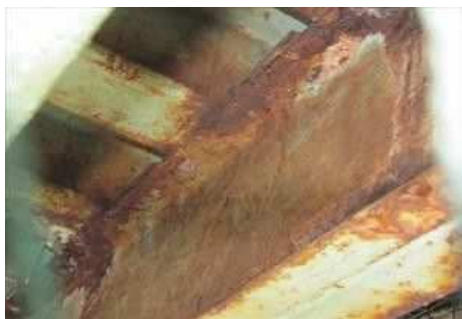
横桁に広がりのある腐食が進行しており、上フランジでは局部で明確な板厚減少が生じている。その上にある床版からの漏水による可能性があり、原因が除去されないと腐食が急激に進展したり、床版と横桁の接合部で集中的に腐食が進展したりする可能性もあるため注意が必要である。

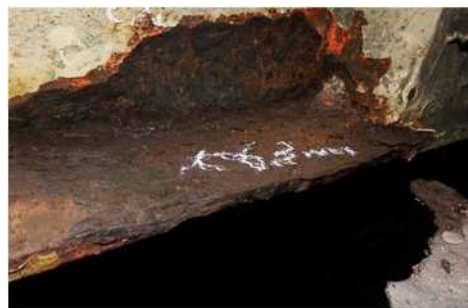
支承部や支点部のような応力集中部で顕著な腐食が生じている場合、局部的な断面減少や断面欠損により著しく耐荷性能が低下しており、群衆荷重や地震などの作用によって、その位置で部材が座屈したり、破断したりすることで、荷重を支持、伝達する機能が喪失することもある。また断面欠損が生じているとその箇所が起点となって亀裂が進展することもある。

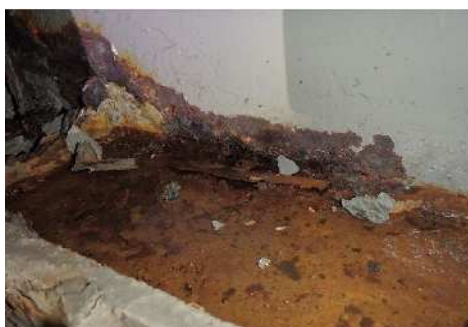
桁部材の支点部で、著しく腐食が進行すると、その範囲は小さくともその部位や支点部の構造によっては、群衆荷重や地震などの作用によって、その位置で部材が座屈したり、破断したりすることで、荷重を支持、伝達する機能が喪失することもある。なお、支承部や桁端部では伸縮装置部からの雨水の流下や塵埃の堆積による高湿度環境の継続などで腐食が促進されることがある。

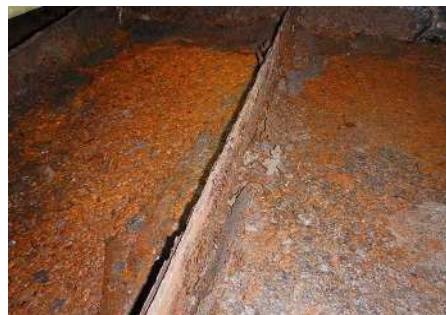
箱桁内部などの閉断面部材の内部に、雨水が浸入すると部材外部からは確認できないままに防食機能の低下や鋼材の腐食が進行していくことがある。また浸入量は少なくとも、部材内部で結露を繰り返すなど、高湿度環境が継続することで防食機能の低下や腐食が急速に進行することがある。

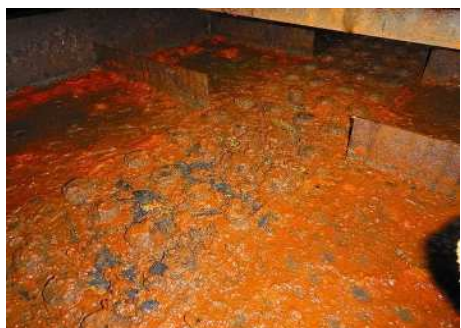
箱桁内部や閉断面部材内部では、雨水の浸入以外にも、配水管の破損など不測の滞水を生じることがある。なお、閉断面部材に内部の滞水を排出されるよう導排水経路や開口が設けられていても、接合部の凹凸や塵埃の堆積など様々な理由で必ずしも十分に機能しないことも多い。

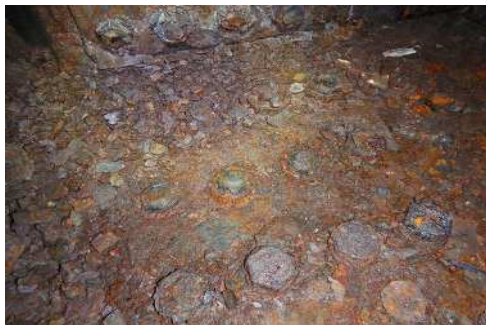
高力ボルト継手部が著しく腐食している場合、ボルトの軸力低下、ボルトの荷重伝達機構の変化、添接板の板厚減少や隙間の発生など、様々な理由で継手性能が低下していることがある。なお、過去に使われたF11Tなど一部の高強度の高力ボルトでは腐食環境で遅れ破壊を生じる危険性が高くなることがある。

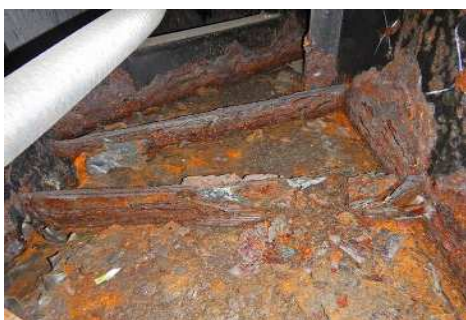
箱桁内部の下面側には、補強材やダイヤフラム、ボルト継手、マンホールやハンドホール周りの補強板、溶接線など様々な突起や段差があり、内部に浸入した水は滞留して腐食が促進されることがある。なお水抜き穴や導排水板等が設けられていても、十分に機能しないこともあるため注意が必要である。

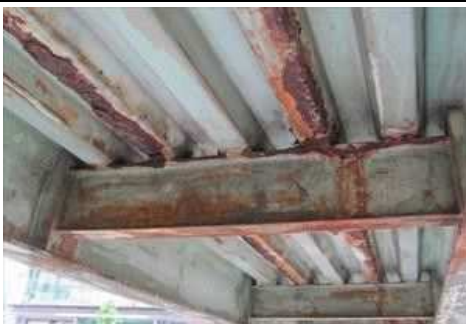
横桁上部に腐食が生じており、かつその上の鋼床版裏面に著しい腐食が生じている。床版上面からの雨水によって鋼床版が上側から腐食し断面欠損に至ることで漏水が生じているおそれがある。なお、鋼床版にも断面欠損、著しい減肉が生じていると、鋼床版が荷重を支持できず、踏み抜きが生じる可能性がある。

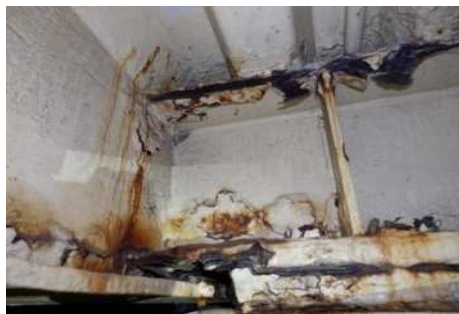
鋼床版の下で特定の場所で腐食が進行している場合、鋼床版の接合部など、雨水の浸入経路ができていることがある。その場合、鋼床版側でも劣化が進行していることがある。なお、腐食部が過去に再塗装や補修塗装が行われている場合、塗装前よりも状態が悪化していることもある。また、横桁のせん断スパン比によっては、曲げではなくせん断が支配的な場合があり、主桁との接合部の腐食は、横桁として荷重を支持する機能の低下に与える影響が大きい場合もある。

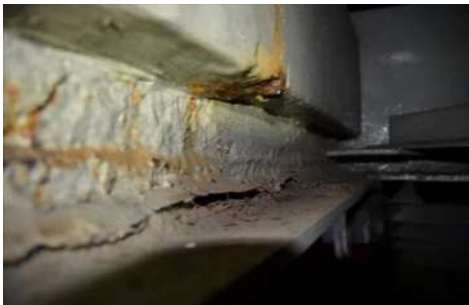
| 上部構造 | | 主桁・横桁 | | 7 / 13 | |
|---|--|---|--|---|--|
| | | <div>例</div> <p>塗膜に錆色の変色が生じている場合、塗膜の下で既に広範囲に腐食が進行していることがある。またその場合、腐食原因となる雨水の供給経路が部材内部など外観から視認困難な箇所であることもある。</p> | | | |

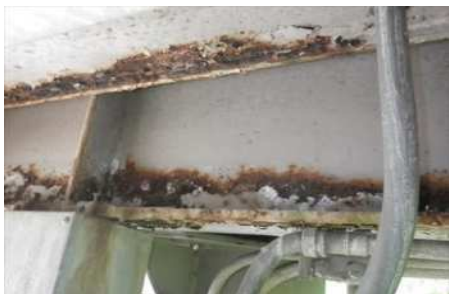
| 上部構造 | | 主桁・横桁 | | 7 / 13 | |
|---|--|---|--|---|--|
| | | <div>例</div> <p>構造的に雨水が滞留しやすい箇所や水切り部では塗膜が劣化しやすく、局部的に腐食が進行することがある。また部材の狭隘部や部材端は塗膜品質が劣る場合があり、他の一般部に比べて先行して腐食が進行することがある。塗膜品質が劣る部位で腐食が生じるとその部位で集中的に腐食が進行していくことがある。</p> | | | |

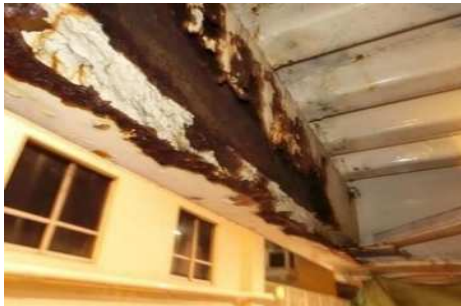
| 上部構造 | | 主桁・横桁 | | 7 / 13 | |
|---|--|---|--|---|--|
| | | <div>例</div> <p>上面側からの漏水による腐食部で石灰分の析出が見られる場合、床版コンクリートなど上方にあるコンクリートにも劣化が進行していることがある。また部材内部から進行してきた腐食による断面欠損や塗装の劣化が生じている場合、既にその部材は内側から広範囲に大きく断面減少していることがある。</p> | | | |

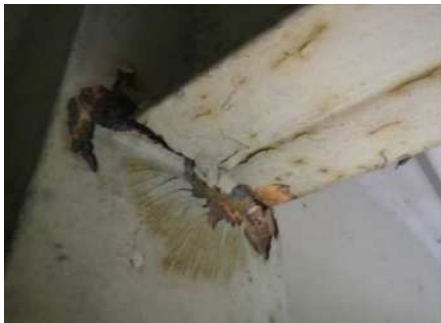
| 上部構造 | | 主桁・横桁 | | 7 / 13 | |
|---|--|---|--|---|--|
| | | <div>例</div> <p>溶接継手部の腐食部では亀裂も発生していることがある。塗膜が残存している場合、溶接部に亀裂が生じていても塗膜われと外観上は区別がつかないことがある。</p> | | | |

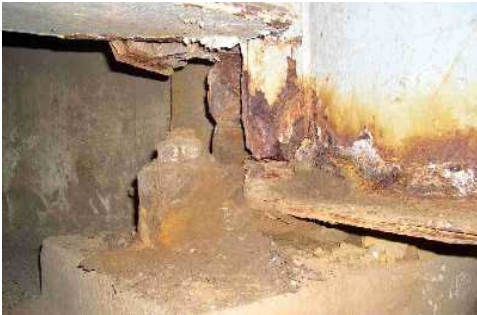
| | <p><b>例</b></p> <p>支点部などの応力集中部位での腐食による断面減少や断面欠損では、その範囲や位置によっては、既に耐荷性能が大きく低下している場合があり、地震などの作用によって、その位置で部材が破壊したり、座屈を生じることもある。また断面欠損部から亀裂が進展することもある。</p> |

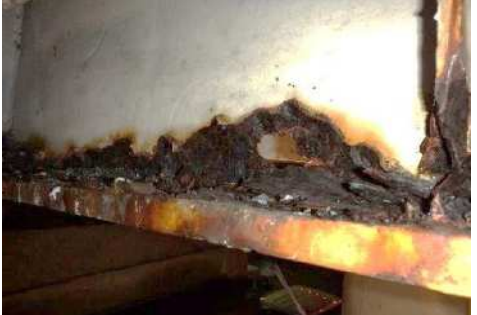
| | <p><b>例</b></p> <p>支点上の桁部材の腐食による断面減少や断面欠損は、その位置によっては耐荷性能を大きく低下させることがある。また応力集中部での断面減少や断面欠損部からは亀裂が発生しやすい。</p> |

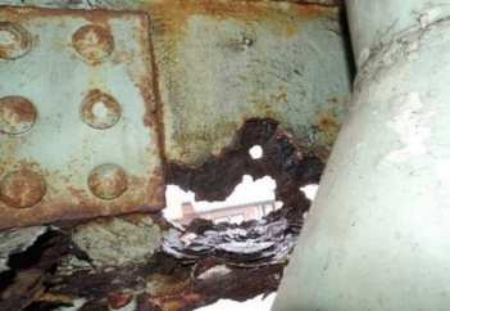
| | <p><b>例</b></p> <p>ボルト接合部近くで腐食によって断面減少や断面欠損を生じると、その影響は接合部にも及ぶことになる。例えば、接合機構に異常が生じて、ボルト接合部として所定の抵抗ができないなど耐荷性能が大きく低下することもある。また応力集中部から亀裂が生じることもある。</p> |

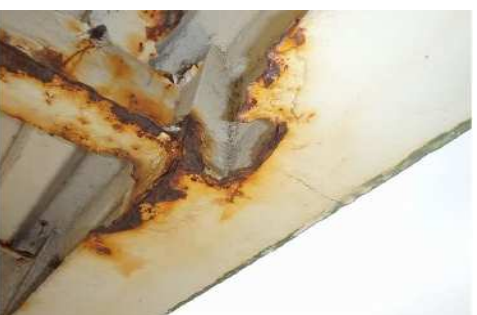
| | <p><b>例</b></p> <p>部材剛結部と隅角部などその影響を受ける直近の部材に腐食による断面減少や断面欠損が生じると、部材相互に荷重を支持、伝達する能力が低下し、耐荷性能が大きく低下することがある。応力集中による部材断面の一部降伏や亀裂の発生に至ることもある。</p> |

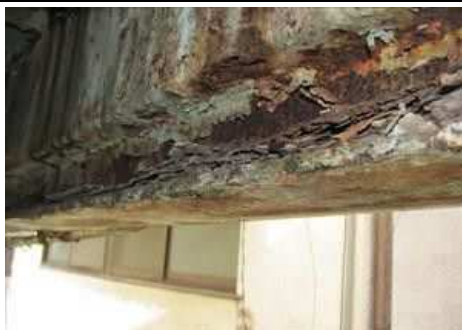
桁部材では断面欠損に至らなくとも、広範囲に著しい板厚減少が生じると耐荷性能は大きく低下する。

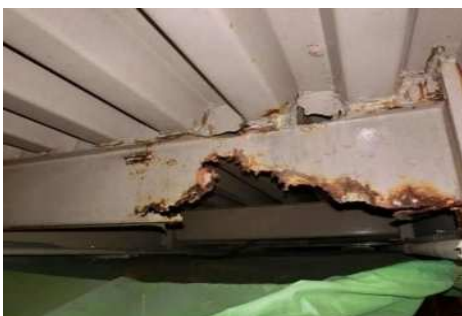
写真は、上方からの水の滴下によって生じた横桁の腐食部を除去した例である。有効断面が著しく減少しているなど、桁部材としての耐荷性能は大きく低下していると推定できる状態。

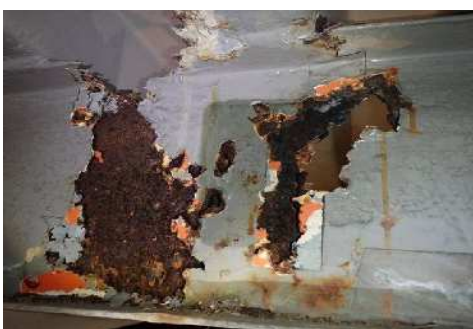
雨水が直接かからない部位で、上方からの漏水等によって腐食が進行する場合、腐食範囲や形状、進行の程度は同じ橋の同種の部材であっても千差万別であり、箇所毎に現状及び今後どのように進行するのかを評価する必要がある。

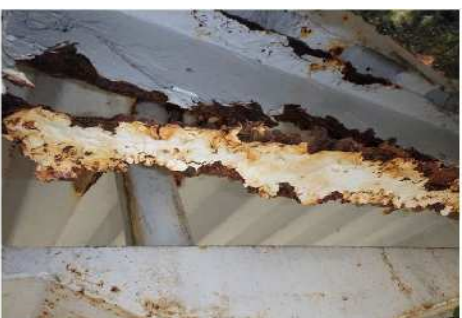
部材の内部や上方の視認できない箇所から腐食が進行する場合、裏面側の部材表面の塗膜劣化などに異常が現れるまでには、既に著しく断面減少していたり、大きな異常が見られないまま腐食部の脱落や破壊に至る危険性もある。

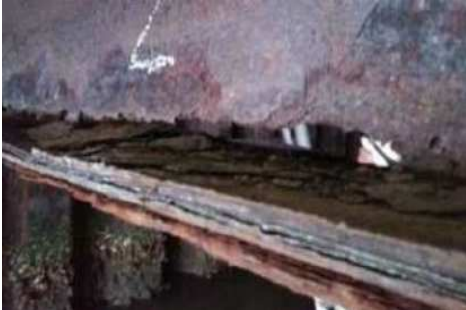
| | <p><b>例</b></p> <p>耐候性鋼材は環境不適合によって異常腐食を生じて、急速な断面減少が生じることがある。なお層状錆が広く形成されている場合、それらを除去しないと残存板厚の正確な評価は難しい。</p> |

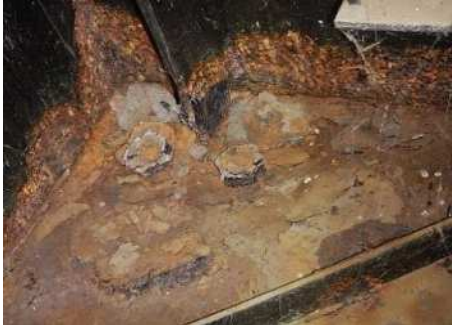
| | <p><b>例</b></p> <p>耐候性鋼材は環境不適合によって異常腐食を生じて、急速な断面減少が生じることがある。なお異常腐食の錆性状は多様であり、保護性錆や保護性錆に移行する途中段階との見極めは慎重に行う必要がある。</p> |

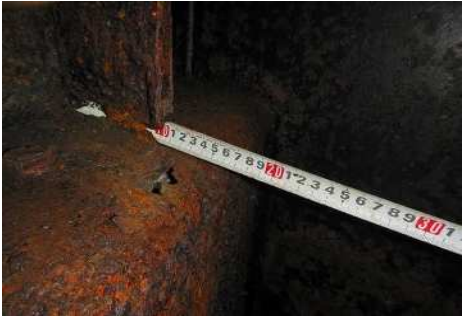
| | <p><b>例</b></p> <p>耐候性鋼材は表面を様々な性状の錆が覆うため、表面に開口していても亀裂を容易に見つけられないこともある。特に溶接線部などで当初より表面が平滑でない部位では亀裂が視認しにくくなることに注意が必要である。</p> |

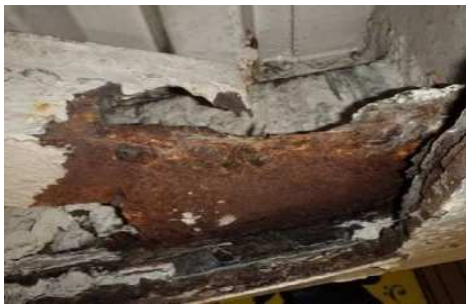
| | <p><b>例</b></p> <p>支承部や支点部に、明らかな板厚減少を伴う著しい腐食がある場合、既に耐荷力が大きく低下しており、構造安全性に影響を及ぼしている場合もある。</p> |

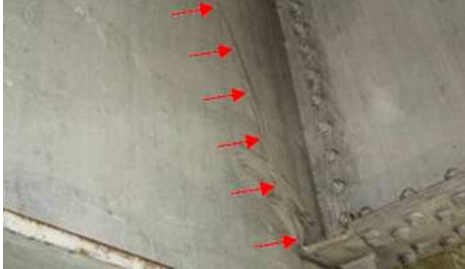
| 上部構造 | | 主桁・横桁 | | 11 / 13 | |
|---|--|---|--|---|--|
| | | <div>例</div> <p>部材同士の交差部や貫通部は、構造的に疲労耐久性に劣る場合が多く、亀裂が発生しやすい。<br/>なお、鋼部材の亀裂の進展傾向はまちまちであり、一旦生じた後に長期間にわたって停滞したり、突如急速に進展することもある。</p> | | | |

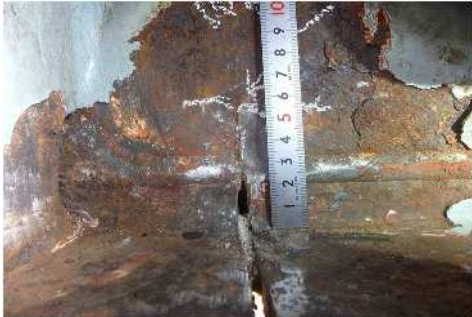
| 上部構造 | | 主桁・横桁 | | 11 / 13 | |
|---|--|---|--|---|--|
| | | <div>例</div> <p>鋼部材では溶接部が起点となって亀裂が発生することが多い。主桁の突き合わせ溶接など、塗装表面からは溶接線の存在や正確な位置がわからないこともあり、図面で確認するなど注意が必要である。</p> | | | |

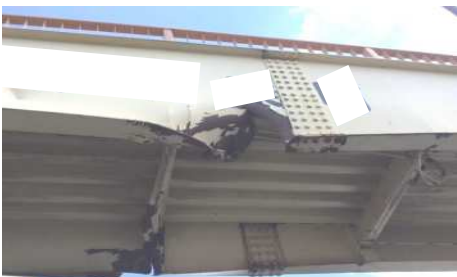
| 上部構造 | 主桁・横桁 | 12 / 13 |
|---|---|---|
| | <p><b>例</b></p> <p>設計で考慮していない向きや大きさの外力で損傷した場合、その影響も設計で想定しないものとなっている可能性があり注意が必要である。特に車両衝突のような衝撃的な作用では衝突部から離れた位置での亀裂発生やボルト折損などの可能性もある。</p> | |

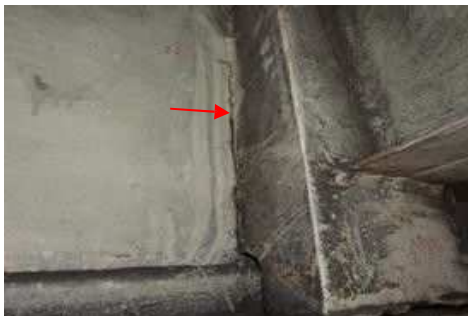
| 上部構造 | 主桁・横桁 | 12 / 13 |
|---|---|---|
| | <p><b>例</b></p> <p>部材の断面変化点、屈曲部、複数の部材の交点などは応力集中によって亀裂が発生しやすい部位である。またそのような部位での亀裂による断面欠損の影響は、その部位の耐荷機構に複雑に影響を生じるため、耐荷性能に及ぼす影響を慎重に判断する必要がある。</p> | |

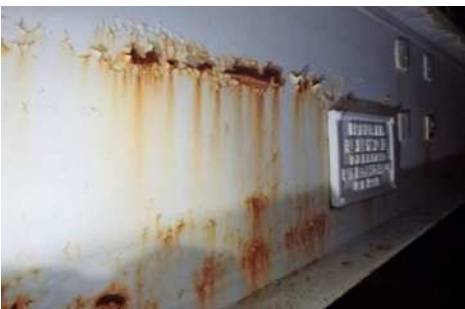
| 上部構造 | 主桁・横桁 | 12 / 13 |
|---|---|---|
| | <p><b>例</b></p> <p>両側主桁ウェブの内側に歩廊が結合された歩道橋の外側が歩廊部に一致して腐食している。このように構造によって原因に応じた特徴的な変状が現れることもある。なお、内部からの腐食で反対側の表面にまで発錆が見られる場合、部材断面が大きく損なわれている可能性がある。</p> | |

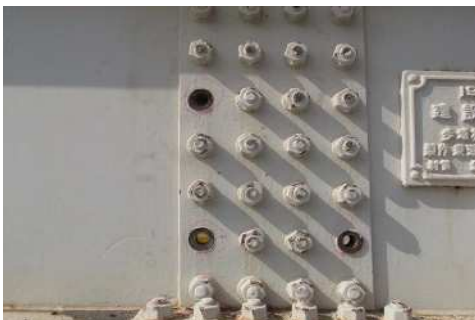
| 上部構造 | 主桁・横桁 | 12 / 13 |
|---|---|---|
| | <p><b>例</b></p> <p>同じ継手内で複数のボルトの破断や抜けなどの異常が見られる場合、原因によっては他のボルトにも既に軸力抜けや亀裂の発生が生じていることがある。また、ボルトの破断が遅れ破壊である場合、同じ継手や同時に施工された同じ橋の他の継手でも破断が続発することがある。</p> | |

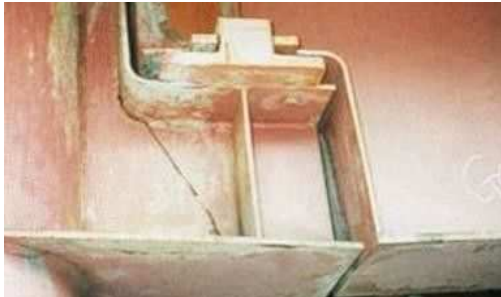
| 上部構造 | 主桁・横桁 | 13 / 13 |
|---|---|---|
| | <div>例</div> <p>支承部などの荷重集中点では大きな応力変動が繰り返されるため亀裂を生じやすい環境である、このときゲルバー桁の受け梁のように構造上重要な部位で亀裂が発生すると、急速に進展して受け梁の破壊による落橋など致命的な状態に至らしめる可能性があり注意が必要である。</p> | |

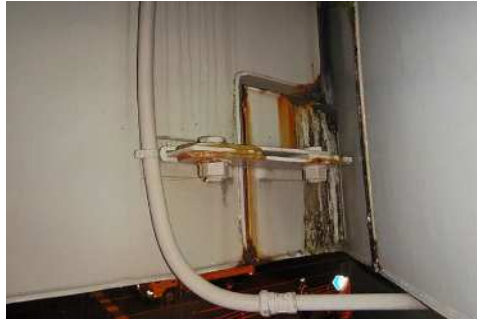
| 上部構造 | 主桁・横桁 | 13 / 13 |
|---|---|---|
| | <div>例</div> <p>ゲルバー部のように狭隘かつ腐食環境が厳しい部位で漏水や錆汁が見られる場合、外観からの目視が困難な隙間や箱断面部材の内部で既に腐食が著しく進行していることがある。ゲルバー部は応力集中箇所であり腐食による断面減少や断面欠損部から亀裂が発生する危険性も高い。</p> | |

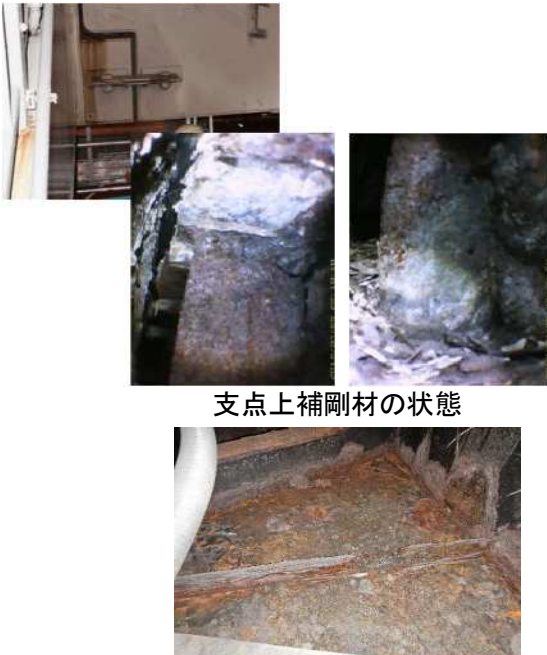
| 上部構造 | 主桁・横桁 | 13 / 13 |
|---|---|---|
| <div><div>支点上補剛材の状態</div><div>下フランジの状態</div></div> | <div>例</div> <p>ゲルバー部のように狭隘かつ腐食環境が厳しい部位で漏水や錆汁が見られる場合、外観からの目視が困難な隙間や箱断面部材の内部への漏水により、既に腐食が著しく進行していることがある。<br/>また、ゲルバー部は応力集中箇所であり腐食による断面減少や断面欠損部から亀裂が発生する危険性も高い。</p> | |

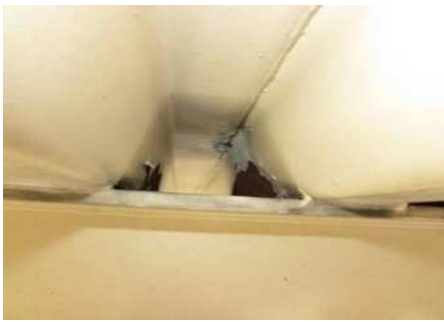
| 上部構造 | 床版 | 1 / 8 |
|---|---|---|
| | <div>例</div> <p>鋼床版の裏面に錆汁が見られる場合、上面からの雨水の到達によって鋼床版が上面から腐食して断面欠損に至っていることがある。腐食原因や鋼床版の構造によっては、広範囲で著しく断面減少したり、断面欠損部が拡大するまで裏面の塗装には大きな変状が現れないことがある。</p> | |

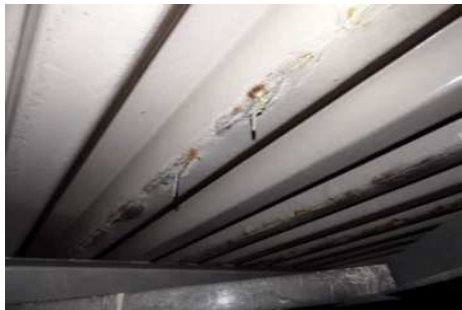
| 上部構造 | 床版 | 1 / 8 |
|---|---|---|
| | <div>例</div> <p>歩道橋では、型枠兼用の極薄鋼板上にコンクリートを打設した構造の床版も使われている。上からの雨水が鋼板に到達すると上面側から腐食して鋼板が断面欠損することもある。また極薄鋼板だけで床版コンクリートを支持できない場合、床版の抜け落ちや腐食鋼板の落下も生じうる。</p> | |

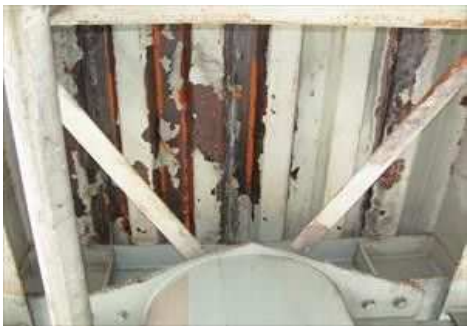
| 上部構造 | 床版 | 2 / 8 |
|---|---|---|
| | <p><b>例</b></p> <p>鋼床版または床版の底鋼板の裏面側に塗装の浮きや剥がれが広範囲に生じていたり、錆汁など腐食の兆候が見られる場合、上部からの雨水の浸入によって鋼板が既に著しく断面減少していたり、部分的に断面欠損している可能性がある。</p> | |

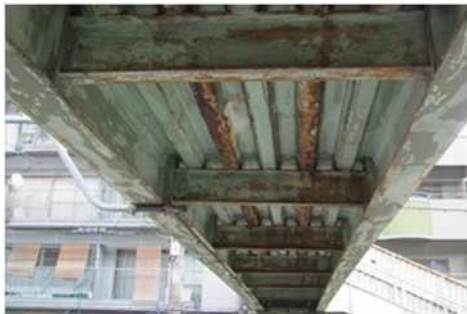
| 上部構造 | 床版 | 2 / 8 |
|---|---|---|
| | <p><b>例</b></p> <p>床版の構造、舗装材や床版コンクリートの状態、路面の縦横断勾配などでも、雨水が下まで到達する箇所は異なってくる。一方、確認時点で変状が見られない箇所でも既に下面に腐食が見られる部位と同条件の箇所では今後早期に腐食による変状が現れる可能性もある。</p> | |

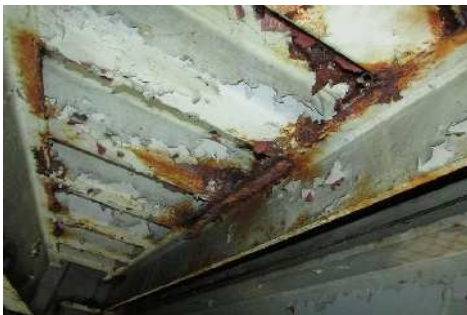
| 上部構造 | 床版 | 2 / 8 |
|---|---|---|
| | <p><b>例</b></p> <p>床版の構造、舗装材や床版コンクリートの状態、路面の縦横断勾配などでも、雨水が下まで到達する箇所は異なってくる。一方、確認時点で変状が見られない箇所でも既に下面に腐食が見られる部位と同条件の箇所では今後早期に腐食による変状が現れる可能性もある。</p> | |

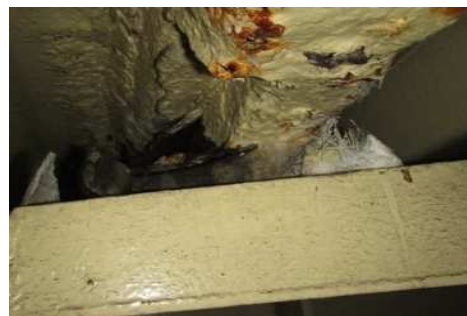
| 上部構造 | 床版 | 2 / 8 |
|---|---|---|
| | <p><b>例</b></p> <p>補修塗装部で内部の鋼板の腐食による浮きや剥離、錆汁の漏出が見られる場合、過去にも同じ原因による雨水の浸入による腐食が生じていた可能性が高い。補修塗装時の状態や補修塗装の方法によっては、補修塗装前の状態よりも既に腐食による断面減少や断面欠損などが拡大している可能性もある。</p> | |

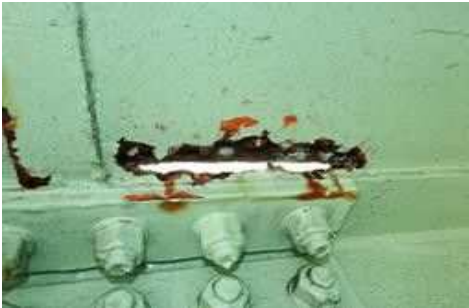
| 上部構造 | 床版 | 3 / 8 |
|---|---|---|
| | <div>例</div> <p>ボルト継手部では鋼床版の上面に添接板による段差やボルト頭などの凹凸などで特定の箇所まで床版上面まで到達した雨水が滞留することがあり、特定の部位で局部的に腐食が進行することがある。その場合、ボルト継手部全体の継手性能も大きく低下していることもある。</p> | |

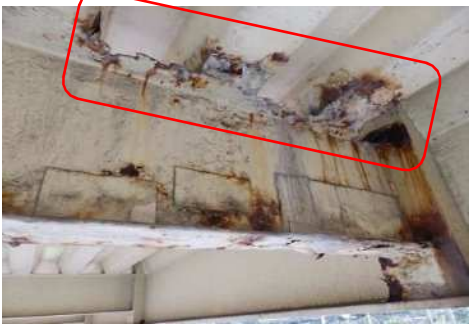
| 上部構造 | 床版 | 3 / 8 |
|---|---|---|
| | <div>例</div> <p>鋼床版の腐食部の下に位置する箇所特に腐食が進行している場合、鋼床版が既に断面欠損して漏水していることがある。鋼床版の荷重を支持する機能の低下や錆等の落下による第三者被害のおそれもある</p> | |

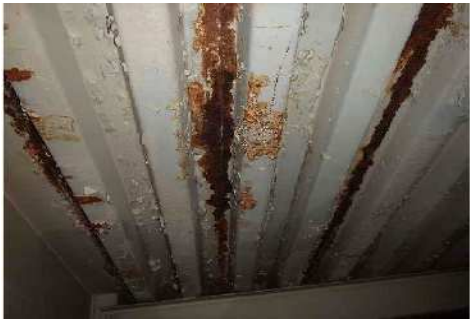
| 上部構造 | 床版 | 3 / 8 |
|---|---|---|
| | <div>例</div> <p>波板上の底鋼板にコンクリートが充填された床版では、上部から浸入した雨水が鋼板の合わせ目の凹凸で滞留してその位置で著しく腐食が進行することもあり、必ずしも鋼板凹部での腐食が先行するわけではない。線状の腐食減肉や断面欠損が生じると床版は一体性を失うこともある。</p> | |

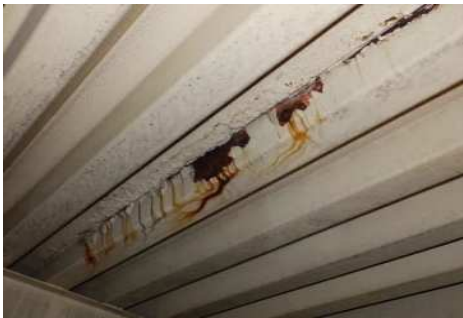
| 上部構造 | 床版 | 3 / 8 |
|---|---|---|
| | <div>例</div> <p>波板上の底鋼板にコンクリートが充填された床版では、上部から浸入した雨水が鋼板の合わせ目の凹凸で滞留してその位置で著しく腐食が進行することもあり、必ずしも鋼板凹部での腐食が先行するわけではない。線状の腐食減肉や断面欠損が生じると床版は一体性を失うこともある。</p> | |

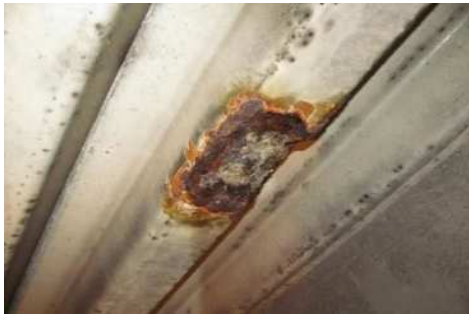
| 上部構造 | 床版 | 4 / 8 |
|---|---|---|
| | <p><b>例</b></p> <p>上面から床版内部を通ってきた雨水によって底鋼板が上側から腐食する場合、著しく腐食する位置や範囲は、舗装材の仕様や床版の構造など様々な条件で異なってくる。他の個所でも同じ条件になっている場合には同様の腐食が生じることもある。</p> | |

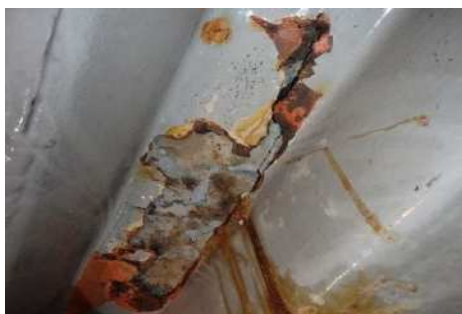
| 上部構造 | 床版 | 4 / 8 |
|---|---|---|
| | <p><b>例</b></p> <p>底鋼板にコンクリートが打設された形式の床版では、構造や仕様によってコンクリート部分が床版の耐荷性能に果たす役割や程度はそれぞれ異なるため、底鋼板の腐食減肉や断面欠損の影響を評価する場合、床版の耐荷機構にも注意する必要がある。</p> | |

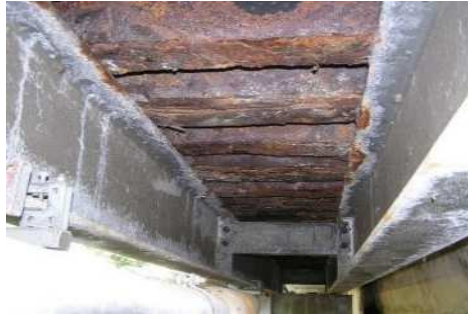
| 上部構造 | 床版 | 4 / 8 |
|---|---|---|
| | <p><b>例</b></p> <p>鋼板の防食被膜が広範囲に失われて鋼材表面の広範囲で腐食が損傷する場合、表面に錆が層状に形成されることがある。このような場合、広範囲に板厚減少が生じて耐荷性能が大きく低下する可能性があるが、錆を除去しないと板厚減少量の把握や断面欠損の有無の確認は難しいことが多い。</p> | |

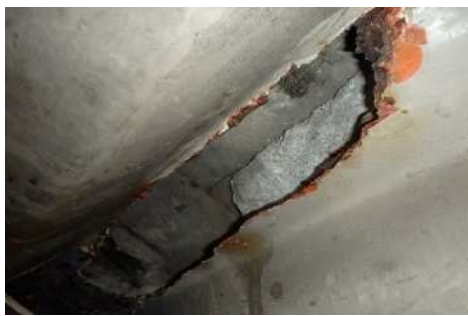
| 上部構造 | 床版 | 4 / 8 |
|---|---|---|
| | <p><b>例</b></p> <p>底鋼板と内部に打設された床版コンクリートはずれ止めなどで一体化されておらず、鋼板とコンクリートの間には隙間が生じていることがある。そのため鋼板上面まで到達した水がどこに滞留して鋼板の腐食を促進させているのかは、腐食が相当に進行するまで裏面からは確認が難しいこともある。</p> | |

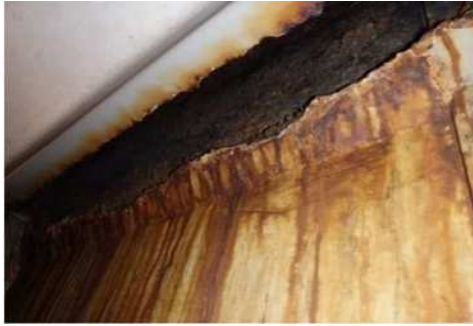
| 上部構造 | 床版 | 5 / 8 |
|---|---|---|
| | <div>例</div> <p>主桁と床版の接合部の鋼板が広く腐食によって断面減少している。また錆汁の漏出からは断面欠損を生じて上面側からの雨水が漏れ出ている可能性がある。主桁と床版の一体性が損なわれていると耐荷性能は大きく低下している可能性が高い。</p> | |

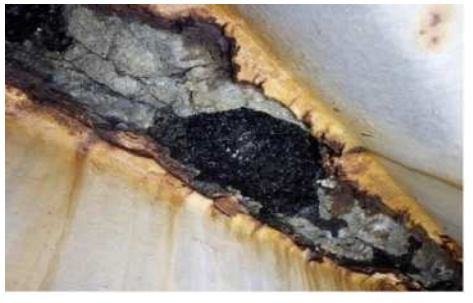
| 上部構造 | 床版 | 5 / 8 |
|---|---|---|
| | <div>例</div> <p>腐食した鋼板を除去した例である。鋼板上のモルタルも劣化しており、路面陥没や踏み抜きが生じるような状態となっている。このように床版としての耐荷性能が大きく低下していても、鋼板上面側からの腐食の程度を裏面の外観だけで評価することは難しい場合も多い。</p> | |

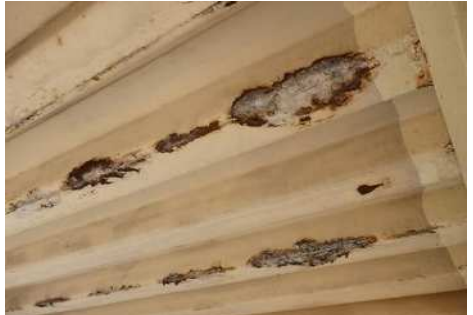
| 上部構造 | 床版 | 5 / 8 |
|---|---|---|
| | <div>例</div> <p>上面からの雨水で著しく腐食が進行した床版下面の鋼板が断面欠損を生じている。このような場合、床版コンクリートが脱落して第三者被害を及ぼす可能性がある。また床版としての耐荷性能は大きく低下している可能性が高い。</p> | |

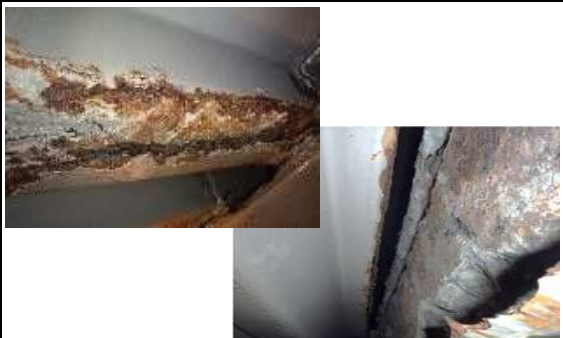
| 上部構造 | 床版 | 5 / 8 |
|---|---|---|
| | <div>例</div> <p>上面からの雨水で著しく腐食が進行した床版下面の鋼板が断面欠損を生じている。このような場合、床版コンクリートが脱落して第三者被害を及ぼす可能性がある。また床版としての耐荷性能は大きく低下している可能性が高い。</p> | |

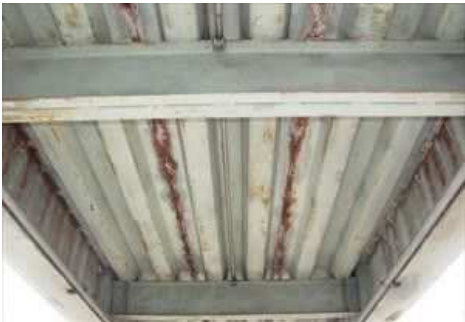
| 上部構造 | 床版 | 6 / 8 |
|---|---|---|
| | <p><b>例</b></p> <p>上部からの雨水の浸入の可能性がある<br/>り、デッキプレートの継目や端部からのさび汁が生じている場合、裏面（上面）側から既に腐食が著しく進行し、継ぎ目で鋼板の一体性が失われていることもある。その場合、床版としての荷重を支持する機能の低下や腐食が著しい箇所での踏み抜きのおそれもある。</p> | |

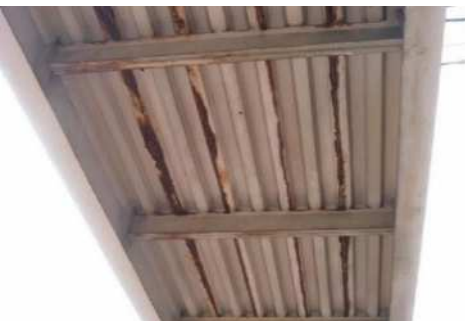
| 上部構造 | 床版 | 6 / 8 |
|---|---|---|
| | <p><b>例</b></p> <p>上部からの雨水の浸入の可能性がある<br/>り、デッキプレートの継目や端部からのさび汁が生じている場合、裏面（上面）側から既に腐食が著しく進行し、継ぎ目で鋼板の一体性が失われていることもある。その場合床版としての荷重を支持する機能の低下や腐食が著しい箇所での踏み抜きのおそれもある。</p> | |

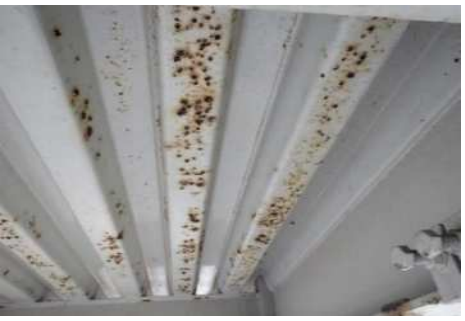
| 上部構造 | 床版 | 6 / 8 |
|---|---|---|
| | <p><b>例</b></p> <p>上面からの雨水によって底鋼板の腐食が下面に及んだ場合、塗膜が下層から損傷していくことで、外面側から劣化が進行した場合とは異なる塗膜の変状が見られることがある。塗膜表面で特異な変色や発錆が見られる場合、その性状や分布などにも着目して原因を推定する必要がある。</p> | |

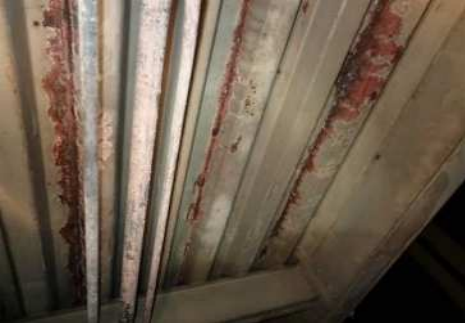
| 上部構造 | 床版 | 6 / 8 |
|---|---|---|
| | <p><b>例</b></p> <p>底鋼板の裏面まで著しい腐食が生じて断面欠損が生じている場合、荷重を支持する機能が低下し、歩道橋利用者が床版を踏み抜く可能性もある。また、床版を貫通してきた雨水が滴下して、床版より下に位置する他の部材や付属物の防食機能の低下や腐食を生じさせることがある。このような特定の部位に集中する水による腐食は原因が排除されないままでは急速に進行することがある。</p> | |

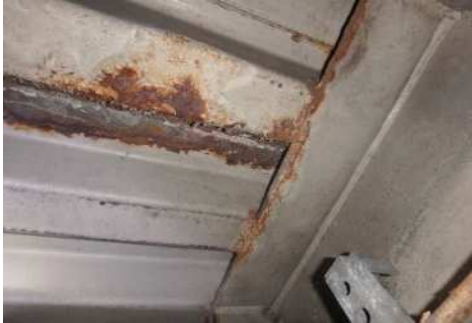
| | <p><b>例</b></p> <p>底鋼板の裏面まで著しい腐食が生じて断面欠損が生じている場合、床版を貫通してきた雨水が滴下して、床版より下に位置する他の部材や付属物の防食機能の低下や腐食を生じさせることがある。このような特定の部位に集中する水による腐食は原因が排除されないままでは急速に進行することがある。</p> |

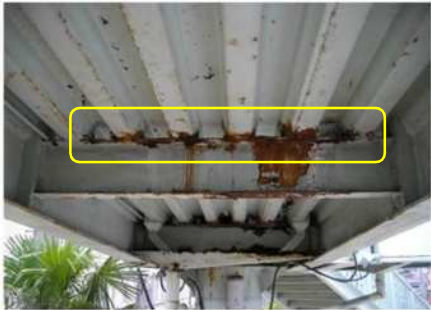
| | <p><b>例</b></p> <p>床版の底鋼板が上からの雨水で腐食する場合、水の浸入経路や縦横断勾配によっては特定の部位に腐食が生じることがある。その場合、原因が除去されないとその部位で急速に腐食が進行する可能性がある。また構造的に協働して抵抗する複数の部材が同じ位置で損傷すると耐力性能が急速に低下することもある。</p> |

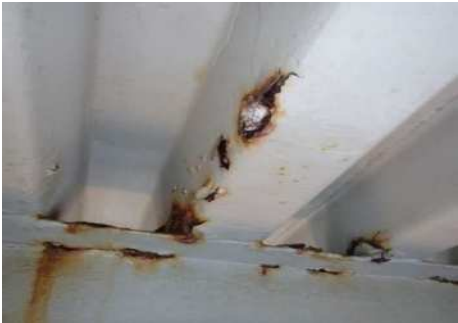
| | <p><b>例</b></p> <p>上面からの雨水で著しく腐食が進行した床版下面の鋼板が断面欠損を生じている。このような場合、床版コンクリートが脱落して第三者被害を及ぼす可能性がある。また床版としての耐力性能は大きく低下している可能性が高い。</p> |

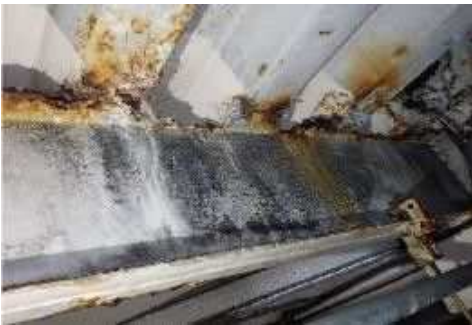
| | <p><b>例</b></p> <p>鋼床版の腐食部の下に位置する箇所で特に腐食が進行している場合、鋼床版が既に断面欠損して漏水していることがある。鋼床版の荷重を支持する機能の低下や錆等の落下による第三者被害のおそれもある。</p> |

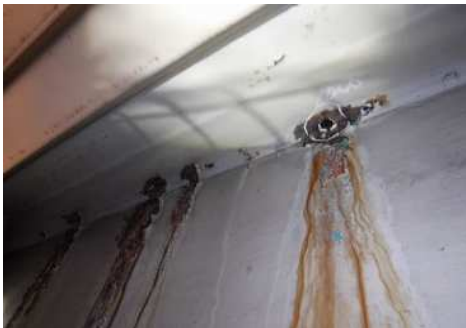
| 上部構造 | 床版 | 8 / 8 |
|---|---|---|
| | <p><b>例</b></p> <p>底鋼板の断面欠損部で床版を貫通してきた雨水が漏出している場合、下方に位置する部位や部材で防食機能の低下や腐食を著しく促進させることがある。このような特定の部位に集中する水による腐食は原因が排除されないままでは急速に進行することがある。</p> | |

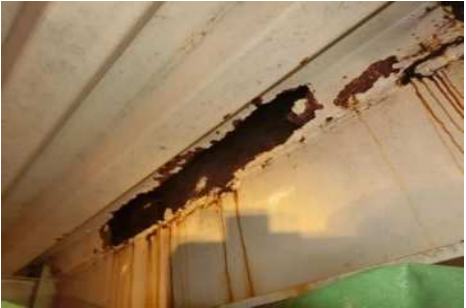
| 上部構造 | 床版 | 8 / 8 |
|---|---|---|
| | <p><b>例</b></p> <p>底鋼板の断面欠損部で床版を貫通してきた雨水が漏出している場合、下方に位置する部位や部材で防食機能の低下や腐食を著しく促進させることがある。このような特定の部位に集中する水による腐食は原因が排除されないままでは急速に進行することがある。</p> | |

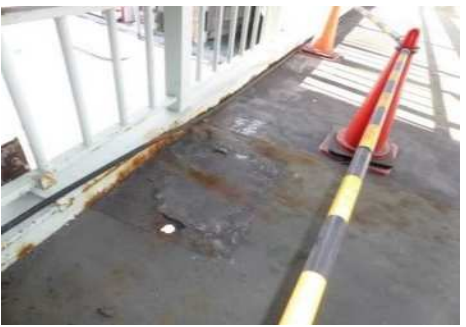
| 上部構造 | 床版 | 8 / 8 |
|---|---|---|
| | <p><b>例</b></p> <p>舗装面など歩廊部表面に変状が生じた場合、その部分から床版内部に雨水が浸入していることがある。なお舗装の補修が行われている場合にも、雨水の浸入が完全に防止できていないこともあることに注意が必要である。</p> | |

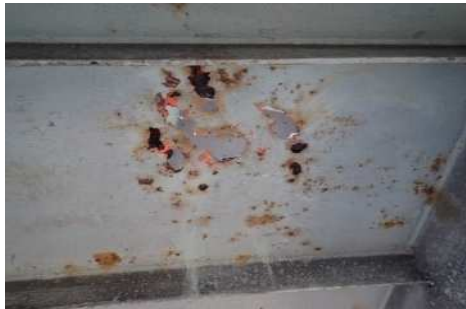
| 上部構造 | 床版 | 8 / 8 |
|---|---|---|
| | <p><b>例</b></p> <p>鋼床版上面に広く滞水が生じる場合、広範囲に腐食による板厚減少が生じることがあり、その場合、一部で断面欠損が確認された時点で、その周囲もほとんど健全な板厚が残っていないこともあるため荷重を支持する機能の低下や踏み抜き事故の発生にも注意が必要である。</p> | |

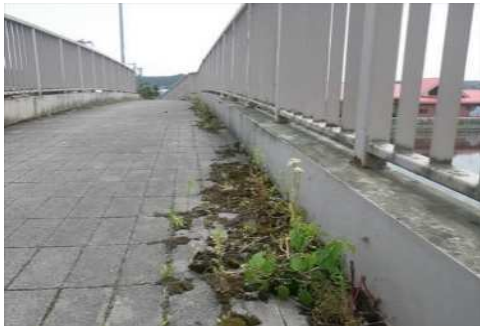
| 上部構造 | 地覆 | 1 / 7 |
|---|---|---|
| | <div>例</div> <p>地覆と舗装の境界面に土砂の堆積が見られる場合、橋面の勾配等により、雨水の滞留が生じやすく湿潤な環境となっており、地覆に腐食が生じている可能性がある。土砂等を除去しなければ状態が把握できないことが多い。</p> | |

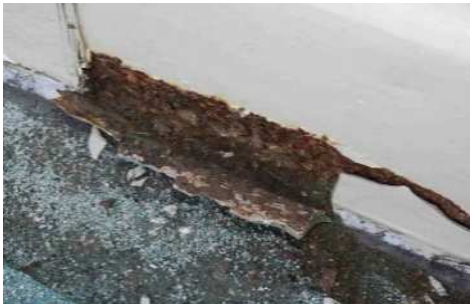
| 上部構造 | 地覆 | 1 / 7 |
|---|---|---|
| | <div>例</div> <p>塗装にひびわれやうきが見られる場合、舗装等で見えない部分で断面欠損等が生じ地覆内に水が浸入している可能性がある。その場合、床版や主桁等の内部で腐食が進行しており、部材の耐荷力に影響を及ぼしている場合もある。</p> | |

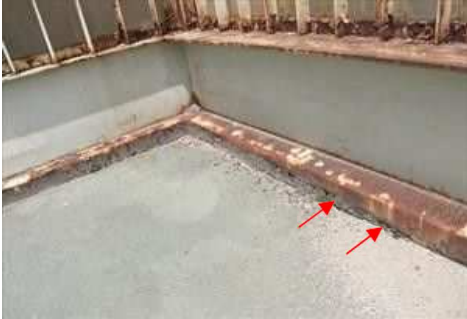
| 上部構造 | 地覆 | 2 / 7 |
|---|---|---|
| | <div>例</div> <p>路面境界部で腐食による板厚減少が生じている場合、舗装等で見えない部分で断面欠損等が生じ地覆内に水が浸入している可能性がある。その場合、床版や主桁等の内部で腐食が進行しており、部材の耐力に影響を及ぼしている場合もある。</p> | |

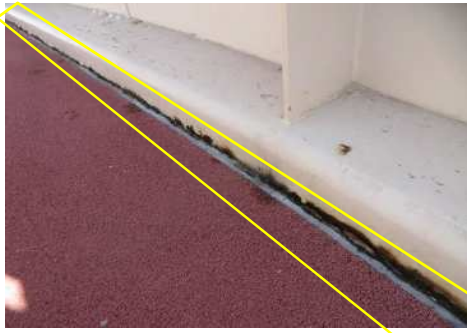
| 上部構造 | 地覆 | 2 / 7 |
|---|---|---|
| | <div>例</div> <p>路面境界部で腐食が生じている場合、舗装等で見えない部分で断面欠損等が生じ地覆内に水が浸入している可能性がある。その場合、床版や主桁等の内部で腐食が進行しており、部材の耐力に影響を及ぼしている場合もある。</p> | |

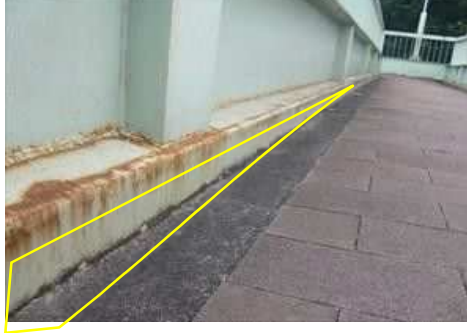
| 上部構造 | 地覆 | 2 / 7 |
|---|---|---|
| | <div>例</div> <p>路面境界部で腐食が生じている場合、舗装等で見えない部分で断面欠損等が生じ地覆内に水が浸入している可能性がある。その場合、床版や主桁等の内部で腐食が進行しており、部材の耐力に影響を及ぼしている場合もある。</p> | |

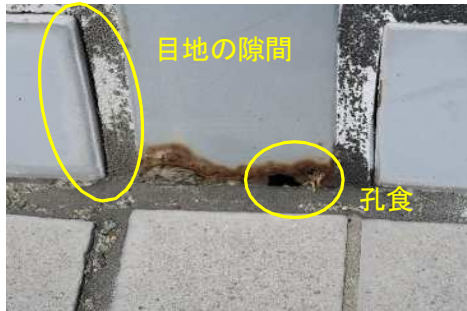
| 上部構造 | 地覆 | 2 / 7 |
|---|---|---|
| | <div>例</div> <p>橋面上で目地の割れや隙間、孔食が見られる場合、水みちになり、裏面側の床版や主桁等で腐食が進行している場合がある。</p> | |

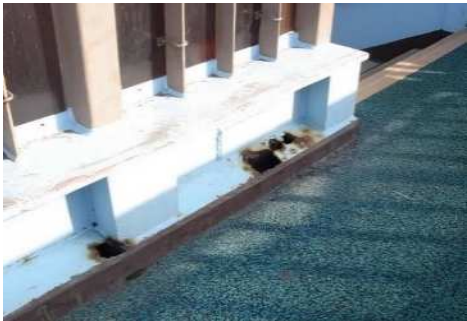
| 上部構造 | 地覆 | 3 / 7 |
|---|---|---|
| | <div>例</div> <p>腐食により，明らかな断面欠損や著しい板厚減少が見られる場合，地覆内に水が浸入し，床版や主桁等の内部で腐食が進行しており，部材の耐力に影響を及ぼしている場合もある。</p> | |

| 上部構造 | 地覆 | 3 / 7 |
|---|---|---|
| <div>備考</div> <p>■ 孔食が生じていると地覆内部に雨水等が浸入し，内部で広範囲に腐食が生じることがあり，特に凍結防止剤を含む浸入水は腐食が促進する。このため，耐力への影響を把握するために，内部について詳細な状態の把握を検討することが必要な場合もある。</p> | | |

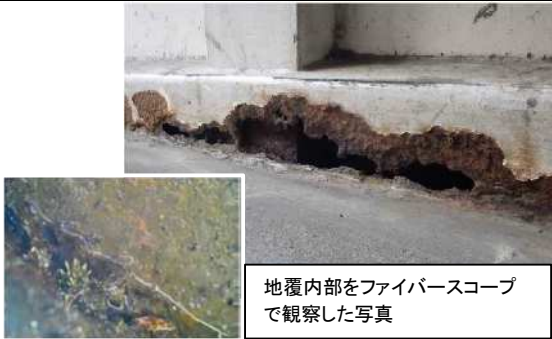
| 上部構造 | 地覆 | 3 / 7 |
|---|---|---|
| <div>地覆内部をファイバースコープで観察した写真</div> | <div>例</div> <p>腐食により，明らかな断面欠損や著しい板厚減少が見られる場合，地覆内に水が浸入し，床版や主桁等の内部で腐食が進行しており，部材の耐力に影響を及ぼしている場合もある。</p> | |

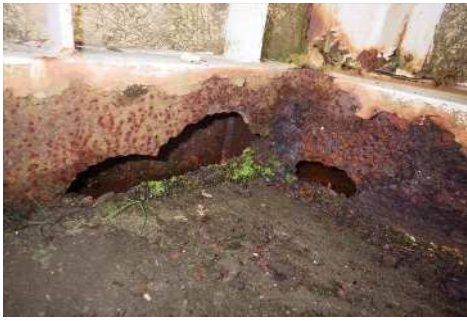
| 上部構造 | 地覆 | 3 / 7 |
|---|---|---|
| | <div>例</div> <p>腐食により，明らかな断面欠損や著しい板厚減少が見られる場合，地覆内に水が浸入し，床版や主桁等の内部で腐食が進行しており，部材の耐力に影響を及ぼしている場合もある。</p> | |

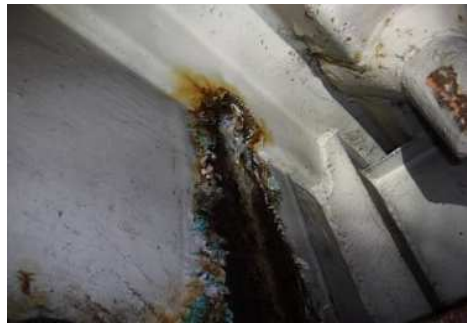
| 上部構造 | 地覆 | 3 / 7 |
|---|---|---|
| | <div>例</div> <p>主桁と床版デッキプレートとの接合部付近から漏水が確認できる場合，地覆から水が浸入している可能性があり，床版デッキプレートや主桁の内側に腐食による断面減少が生じて耐力に影響を及ぼしている場合もある。</p> | |

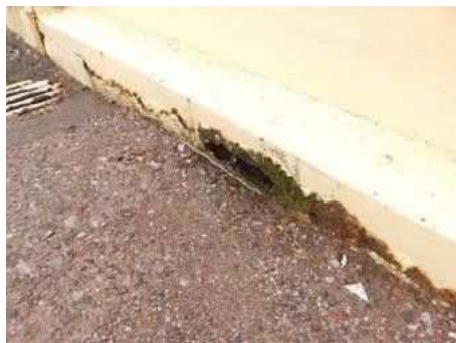
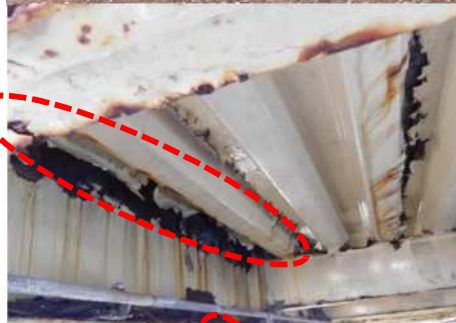
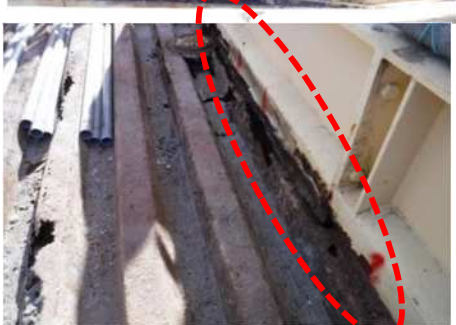
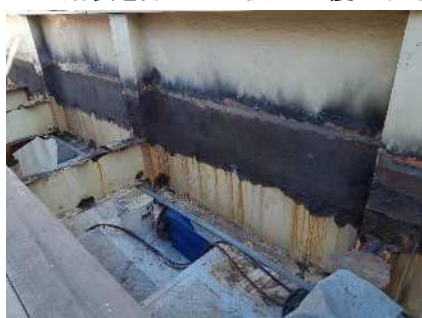
腐食により地覆外面に明らかな断面欠損や著しい板厚減少が見られる場合、地覆内に水が浸入し、主桁や床版端部に滞水し、内部から主桁や床版の腐食を進展させることがある。デッキプレート上面や主桁の腐食の著しい進展が懸念されるだけでなく、既に腐食が局所的に進展している可能性がある。

※ 舗装を除去した後の地覆の状態

※ 舗装を除去した後の主桁腹板の状態

■ 孔食が生じていると地覆内部に雨水等が浸入し、内部で広範囲に腐食が生じることがある。このため、耐荷力への影響を把握するために、地覆内部のデッキプレート上面や主桁の腐食について詳細な状態の把握を検討することが必要な場合もある。

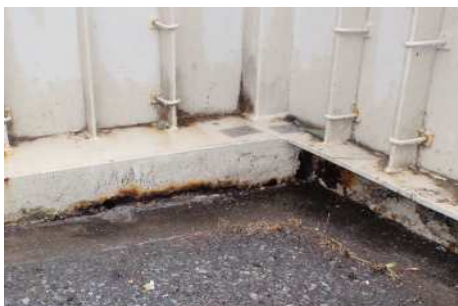
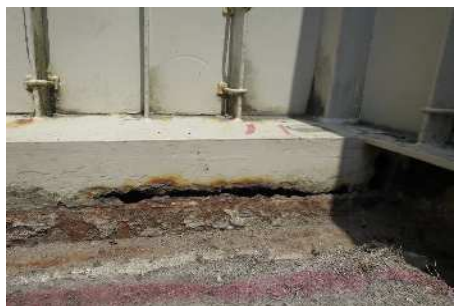
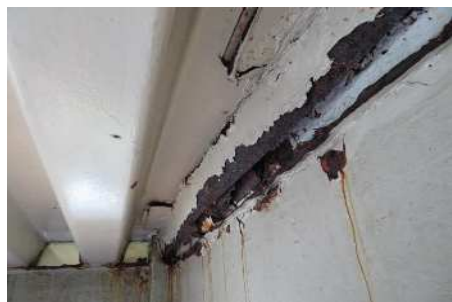
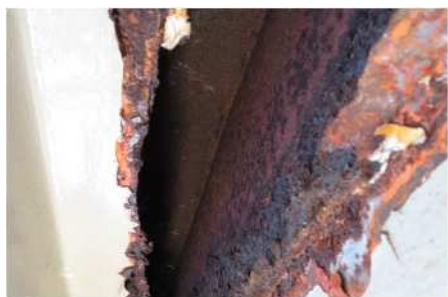
地覆際に滞水跡が確認され、腐食により、明らかな断面欠損や著しい板厚減少が見られる場合、地覆内に水が浸入し、主桁や床版端部に滞水し、内部から主桁や床版の腐食を進展させることがある。デッキプレートや主桁の腐食の著しい進展が懸念されるだけでなく、既に腐食が局所的に進展している可能性がある。

※ 舗装を除去した後の地覆の状態

※ 腐食片を除去した後の主桁腹板の状態

■ 孔食が生じていると地覆内部に雨水等が浸入し、内部で広範囲に腐食が生じることがある。このため、耐荷力への影響を把握するために、地覆内部のデッキプレート上面や主桁の腐食について詳細な状態の把握を検討することが必要な場合もある。

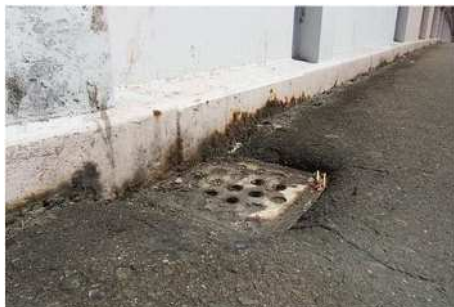
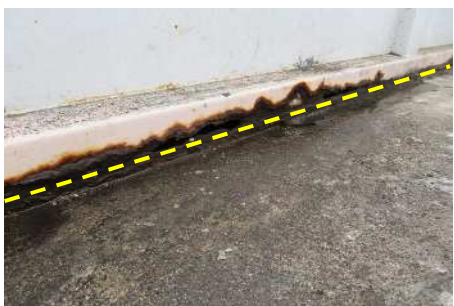
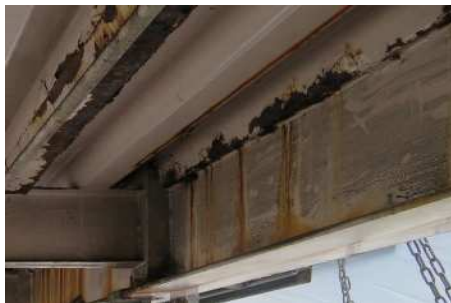
腐食により地覆外面に明らかな断面欠損や著しい板厚減少が見られる場合、地覆内に水が浸入し、主桁や床版端部に滞水し、内部から主桁や床版の腐食を進展させることがある。デッキプレート上面や主桁の腐食の著しい進展が懸念されるだけでなく、既に腐食が局所的に進展している可能性がある。

※ 舗装を除去した後の地覆の状態

■ 孔食が生じていると地覆内部に雨水等が浸入し、内部で広範囲に腐食が生じることがある。このため、耐荷力への影響を把握するために、地覆内部のデッキプレート上面や主桁の腐食について詳細な状態の把握を検討することが必要な場合もある。
