# 横断歩道橋定期点検要領

令和7年6月

神奈川県県土整備局道路部道路管理課

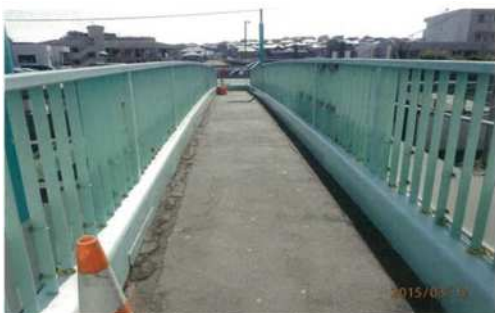
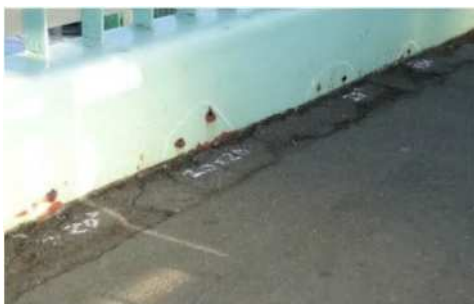
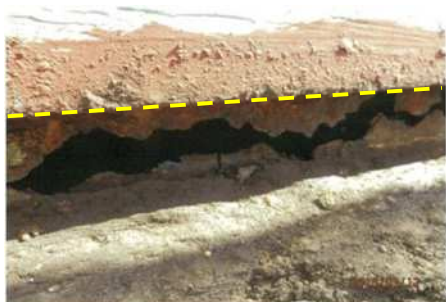
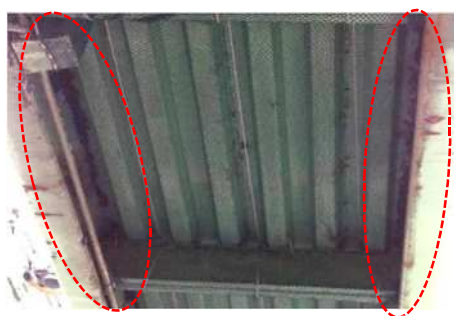
地覆際の舗装に異常がみられ、地覆に腐食が見られる場合、舗装下にある地覆板にも欠損が生じており、地覆内に水が浸入し、主桁や床版端部に滞水し、内部から主桁や床版の腐食を進展させることがある。デッキプレートや主桁の腐食の著しい進展が懸念されるだけでなく、既に腐食が局所的に進展している可能性がある。

※ 舗装を除去した後の地覆の状態

■ 孔食が生じていると地覆内部に雨水等が浸入し、内部で広範囲に腐食が生じることがある。このため、耐荷力への影響を把握するために、地覆内部のデッキプレート上面や主桁の腐食について詳細な状態の把握を検討することが必要な場合もある。

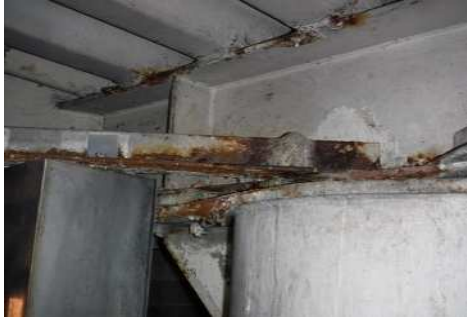
| 下部構造 | 橋脚 | 1 / 5 |
|---|---|---|
| | <div>例</div> <p>上下部接続部は狭隘で湿潤環境となりやすく防食機能の低下や腐食が促進されることがある。また床版など上部構造からの漏水があると、その直下周辺で急速に防食機能の低下や腐食の進行が生じることがある。</p> | |

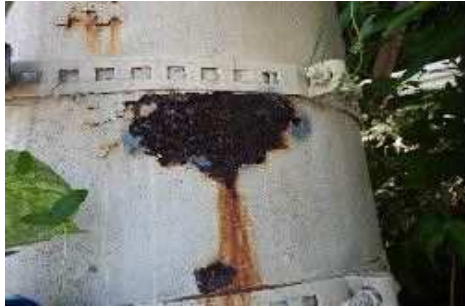
| 下部構造 | 橋脚 | 1 / 5 |
|---|---|---|
| | <div>例</div> <p>橋脚柱の表面に附属物などで突起や段差があると流下する雨水が同じ箇所に滞留して局部的に防食被膜の劣化や腐食が促進されることがある。橋脚柱と異種の金属の附属物が設置されている場合、防食被膜の劣化や損傷により絶縁機能が失われる異種金属接触腐食が生じることがある。</p> | |

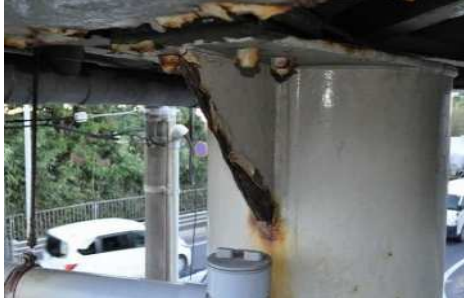
| 下部構造 | 橋脚 | 1 / 5 |
|---|---|---|
| | <div>例</div> <p>橋脚柱に設けられた補剛材など縦方向部材は水みちとなりやすく、防食被膜の劣化や腐食が促進されることがある。補強材端部の溶接部は応力集中により疲労亀裂を生じやすい箇所であるが腐食により亀裂が視認しにくくなることに注意が必要である。</p> | |

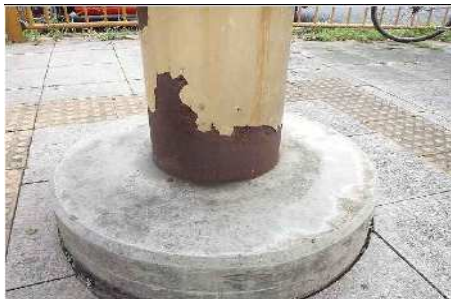
| 下部構造 | 橋脚 | 2 / 5 |
|---|---|---|
| | <div>例</div> <p>塗膜が層状に剥離して脱落している場合、防食機能が当初より十分でなかったり、浮きを生じて広範囲に防食機能が低下していることがある。その場合、そのまま放置すると密着していない塗膜下を含め広範囲に腐食が急速に進行していくこともある。</p> | |

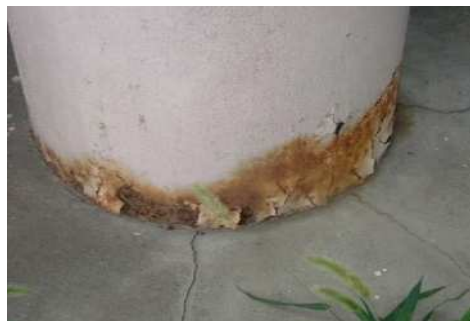
| 下部構造 | 橋脚 | 2 / 5 |
|---|---|---|
| | <div>例</div> <p>柱基部のコンクリートにひびわれがあると、雨水が浸入して柱本体や鉄筋が地中部で腐食することがある。また、湿潤環境となりやすい地際部では防食被膜の劣化や鋼製柱の腐食が進行しやすく、板厚減少や断面欠損に至ることもある。断面欠損を生じると柱内部にも雨水が浸入する。</p> | |

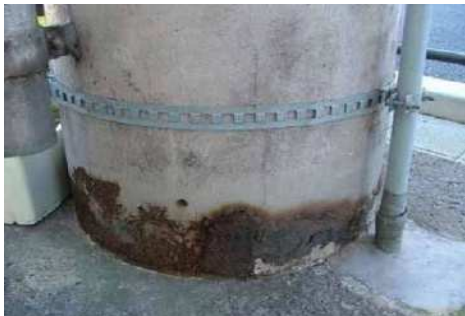
| 下部構造 | 橋脚 | 3 / 5 |
|---|---|---|
| | <p><b>例</b></p> <p>橋脚基部は湿潤環境になりやすく基部近傍で橋脚全周に局部的に腐食が進行して板厚減少や断面欠損を生じることがある。全断面が断面減少すると柱部材では耐荷力が著しく低下し、橋脚柱では座屈や倒壊が生じやすくなることに注意が必要である。</p> | |

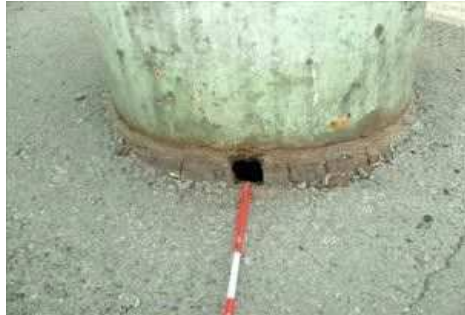
| 下部構造 | 橋脚 | 3 / 5 |
|---|---|---|
| | <p><b>例</b></p> <p>湿潤環境となりやすい地際部では防食被膜の劣化や鋼製柱の腐食が進行しやすく、根巻きコンクリートのひびわれや橋脚柱との隙間からも雨水が浸透して直接視認できない地中部でも腐食が進行して板厚減少や断面欠損に至ることもある。</p> | |

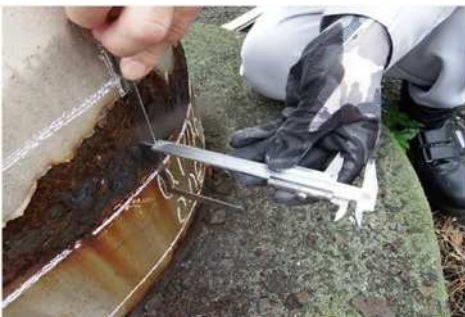
| 下部構造 | 橋脚 | 3 / 5 |
|---|---|---|
| | <p><b>例</b></p> <p>橋脚基部では橋脚全周に局部的に腐食が進行することが多い。著しい腐食を生じる位置は、湿潤環境になりやすい地際だけでなく、跳ね水の当たる箇所や溶接線など段差や凹凸がある位置など構造や立地によって様々である。原因によっては放置すると急速に腐食が進行する。</p> | |

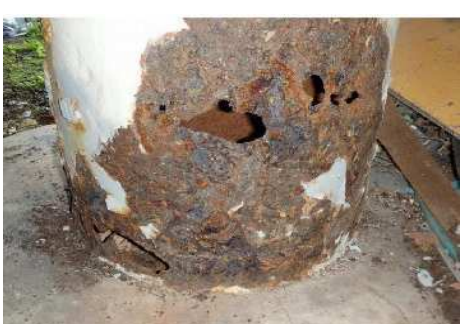
| 下部構造 | 橋脚 | 3 / 5 |
|---|---|---|
| | <p><b>例</b></p> <p>鋼製橋脚のような閉断面部材では、何らかの原因で内部に雨水が浸入すると柱基部内部に滞水を生じたり、結露を繰り返すなどで内部から腐食が進行することがある。その場合、外面に防食被膜の劣化や発錆などの異常が現れたときには既に耐荷力が大きく低下していることもある。</p> | |

| 下部構造 | 橋脚 | 3 / 5 |
|---|---|---|
| <p><b>備考</b></p> <p>■地際に腐食による板厚減少が生じている場合には、橋脚内部に雨水等が浸入し滞水や腐食が生じることがあるため、打音や触診等に加えて、試掘（ハツリ含む）や非破壊検査など、内部の詳細な状態の把握を行うことも検討する必要がある場合もある。</p> | | |

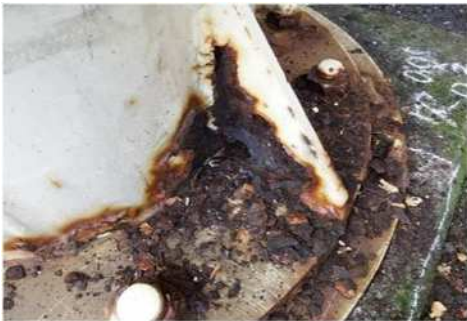
| 下部構造 | 橋脚 | 4 / 5 |
|---|---|---|
| | <div>例</div> <p>橋脚柱を流下した水が速やかに排除されず滞留すると高湿度環境が継続して著しく腐食を進行させることがある。補強材の溶接部に腐食減肉や腐食による表面凹凸が生じると亀裂が生じやすくなる。なお腐食部では錆を除去しないと亀裂の有無を目視で確認することは難しい。</p> | |

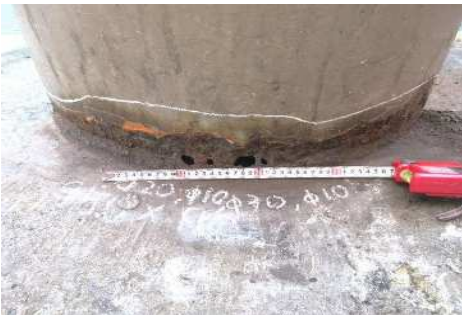
| 下部構造 | 橋脚 | 4 / 5 |
|---|---|---|
| | <div>例</div> <p>橋脚基部の局部で板厚減少を伴う腐食が生じている場合、何らかの原因で浸入した雨水等の柱内部での滞留によって、内部からの腐食が進行している場合がある。柱としての耐荷力が低下しており、地震等の作用により座屈や倒壊が生じる可能性がある。</p> | |

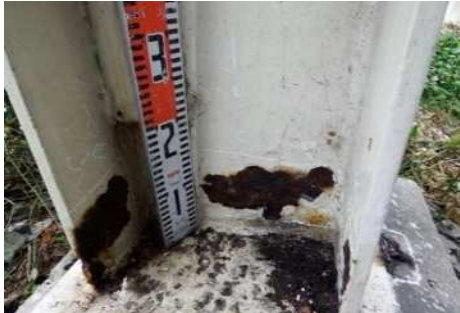
| 下部構造 | 橋脚 | 5 / 5 |
|---|---|---|
| | <div>例</div> <p>H型部材など開断面の形式の柱部材では地際部で狭隘な空間ができやすく、塵埃の堆積や排水勾配の不足なども生じやすいことから滞水を生じたり湿潤環境が継続することも多い。防食被膜の劣化や損傷を放置すると急速に腐食が進行することがある。</p> | |

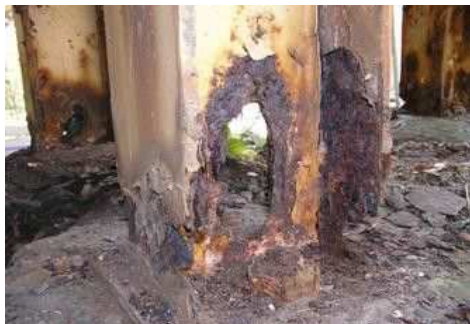
| 下部構造 | 橋脚 | 5 / 5 |
|---|---|---|
| | <div>例</div> <p>H型部材など開断面の形式の柱部材では地際部で狭隘な空間ができやすく、塵埃の堆積や排水勾配の不足なども生じやすいことから滞水を生じたり湿潤環境が継続することも多い。防食被膜の劣化や損傷を放置すると急速に腐食が進行することがある。</p> | |

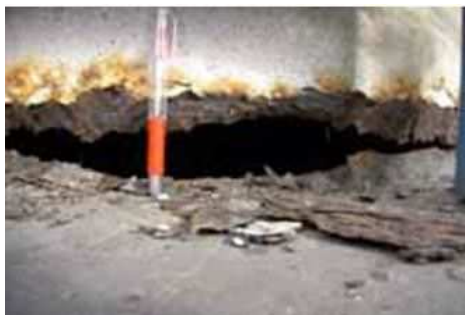
| 下部構造 | 橋脚 | 5 / 5 |
|---|---|---|
| | <div>例</div> <p>橋脚基部に腐食により、断面欠損や著しい板厚減少が生じている場合、既に耐荷力が低下して、地震等の作用により座屈や倒壊のおそれもある。</p> | |

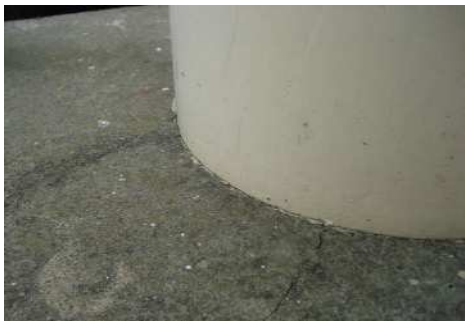
| 下部構造 | 根巻きコンクリート | 1 / 2 |
|---|---|---|
| | <div>例</div> <p>根巻きコンクリートにひびわれが見られる場合、内部への雨水の浸透が想定される。湿潤環境が継続すると橋脚本体や内部鋼材の腐食が進展する可能性がある。</p> | |

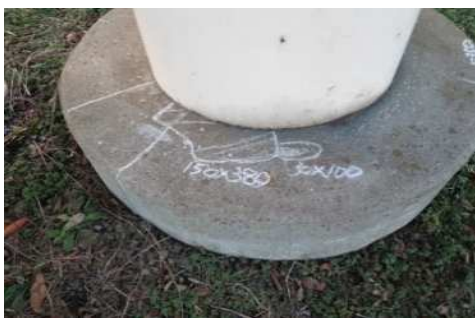
| 下部構造 | 根巻きコンクリート | 1 / 2 |
|---|---|---|
| | <div>例</div> <p>根巻きコンクリートにひびわれが見られる場合、内部への雨水の浸透が想定される。湿潤環境が継続すると橋脚本体や内部鋼材の腐食が進展する可能性がある。</p> | |

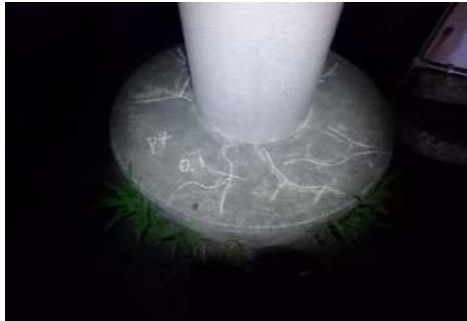
| 下部構造 | 根巻きコンクリート | 1 / 2 |
|---|---|---|
| | <div>例</div> <p>根巻きコンクリートにひびわれや石灰分の滲出が見られる場合、内部への雨水の浸透が想定される。湿潤環境が継続すると橋脚本体や内部鋼材の腐食が進展する可能性がある。</p> | |

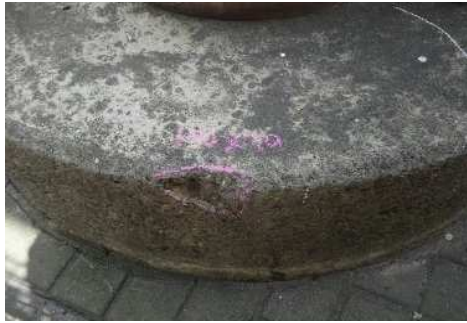
| 下部構造 | 根巻きコンクリート | 1 / 2 |
|---|---|---|
| | <div>例</div> <p>根巻きコンクリートに変色や欠損が見られる場合など、その原因及び根巻きコンクリートや橋脚の耐荷力等への影響が推定できない場合には、詳細な状態の把握を行う必要がある場合もある。</p> | |

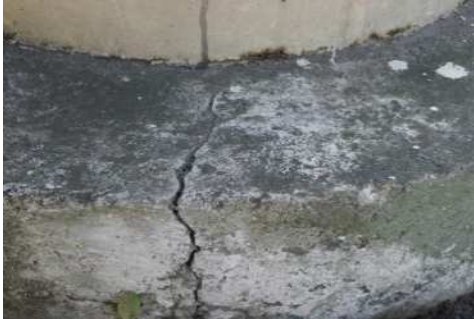
| 下部構造 | 根巻きコンクリート | 2 / 2 |
|---|---|---|
| | <div>例</div> <p>根巻きコンクリートにひびわれや変色が見られる場合、雨水の浸入により橋脚本体や内部鋼材の腐食が進行している可能性がある。<br/>また、根巻きコンクリートの機能が低下しており、その影響を考慮する必要がある。</p> | |

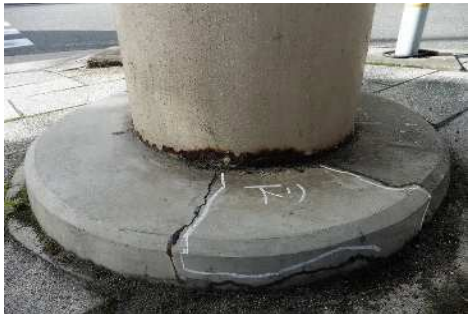
| 下部構造 | 根巻きコンクリート | 2 / 2 |
|---|---|---|
| | <div>例</div> <p>根巻きコンクリートにひびわれやうきが見られる場合、根巻きコンクリートと橋脚の境界部で腐食が生じているなど、雨水の浸入により橋脚本体や内部鋼材の腐食が進行し、耐荷力が低下している可能性がある。<br/>また、根巻きコンクリートの機能が低下しており、その影響を考慮する必要がある。</p> | |

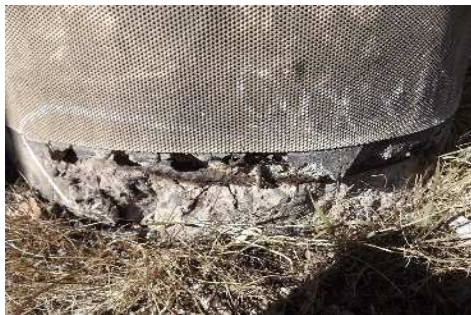
| 下部構造 | 根巻きコンクリート | 2 / 2 |
|---|---|---|
| | <div>例</div> <p>根巻きコンクリートの欠損が見られる場合、その原因によっては、雨水の浸入により橋脚本体や内部鋼材の腐食が進行し、耐荷力が低下している可能性がある。<br/>また、根巻きコンクリートの機能が低下しており、その影響を考慮する必要がある。</p> | |

| 下部構造 | 根巻きコンクリート | 2 / 2 |
|---|---|---|
| <div>備考</div> <p>■根巻きコンクリートにひびわれ等が生じ、路面境界に滞水や腐食が認められる場合には、コンクリート内部で鋼材の腐食が進行している可能性がある。<br/>■根巻きコンクリートの変状やひびわれの原因、橋脚の耐荷力等への影響が推定できない場合には、詳細な状態の把握を行う必要性について検討するのがよい。</p> | | |

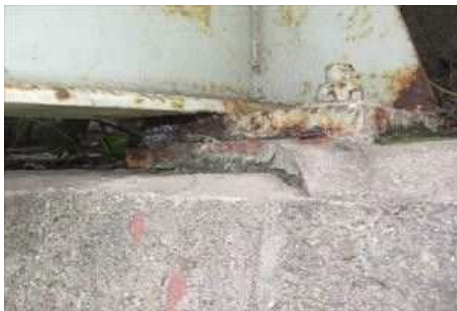
| 上下部接続部 | | 支承 | 1 / 4 |
|---|--|---|---|
| | | <div>例</div> <p>支承周りは狭隘で塵埃の堆積や目地部からの漏水などの影響も受けやすいなど、様々な理由で高湿度環境となりやすい。そのため防食機能の低下や腐食が急速に進むことがある。</p> | |

| 上下部接続部 | | 支承 | 1 / 4 |
|---|--|---|---|
| <div>備考</div> <p>■ 腐食環境（塩分の影響の有無、雨水の滞留や漏水の影響の有無、高湿度状態の頻度など）によって、腐食速度は大きく異なることを考慮しなければならない。</p> <p>■ 応力集中が生じる部位であり、亀裂が生じている可能性についても注意が必要である。</p> | | | |

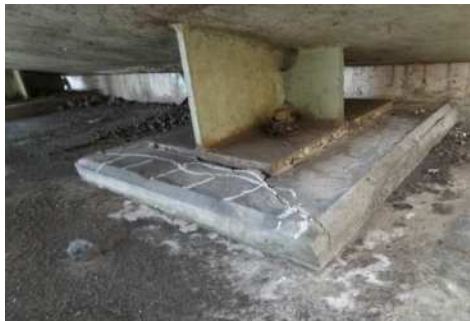
| 上下部接続部 | | 支承 | 1 / 4 |
|---|--|---|---|
| | | <div>例</div> <p>支点部の台座コンクリートや下部構造天端にひびわれがあると、雨水が浸入して内部鋼材を腐食させることがある。環境が改善されないまま放置されると、地震や群衆荷重に対して支承や下部構造の所要の耐荷性能が発揮されない可能性もある。</p> | |

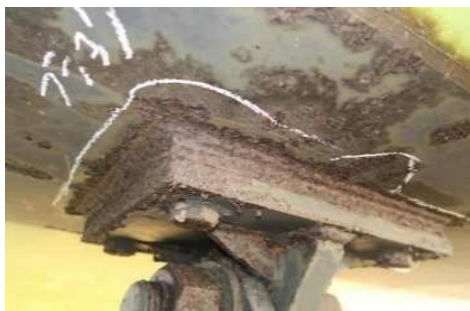
| 上下部接続部 | | 支承 | 1 / 4 |
|---|--|---|---|
| | | <div>例</div> <p>溶接線とその近傍は表面凹凸で滞水を生じやすい一方、塗膜品質が確保しにくい場所であり、塗膜の劣化や鋼材の腐食が進行しやすい。支承周りの溶接部には応力集中による亀裂が生じやすく、腐食による断面減少や表面凹凸は亀裂の発生を助長することがある。</p> | |

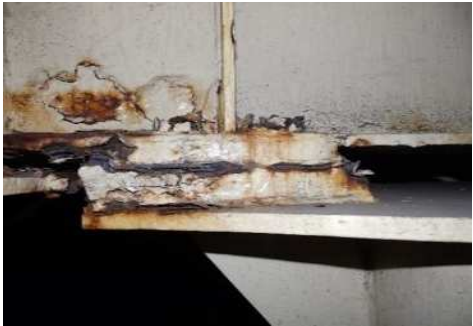
| 上下部接続部 | 支承 | 2 / 4 |
|---|---|---|
| | <div>例</div> <p>支点部は構造的に滞水しやすいなど高湿度環境になりやすい。支点部は部材の各部に大きな応力集中が生じやすく、腐食による断面減少や断面欠損、あるいは部材の固着が生じると支点部としての耐荷性能を大きく低下させたり、支点が所定の機能を失うこともある。</p> | |

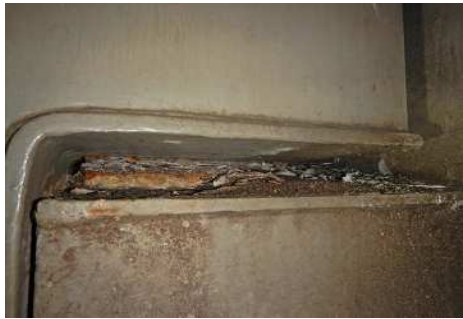
| 上下部接続部 | 支承 | 2 / 4 |
|---|---|---|
| | <div>例</div> <p>ゲルバー部は、漏水や滞水が生じやすく防食機能の低下や鋼材の腐食が生じやすい。一方で、外観目視が困難な場合が多いため、状態の把握には注意が必要である。</p> | |

| 上下部接続部 | 支承 | 2 / 4 |
|---|---|---|
| <div>備考</div> <p>■ゲルバー部の上沓・下沓と鋼材との接合部及び周辺に腐食により板厚減少等が生じている場合、支承機能に及ぼす影響を把握するために、詳細に状態を把握する必要がある場合もある。</p> <p>■孔食からの水の浸入で内部でも腐食が生じていることもある。内部で腐食が進行している場合には、既に支承周りで腐食、減肉、孔食が進行している場合もある。</p> | | |

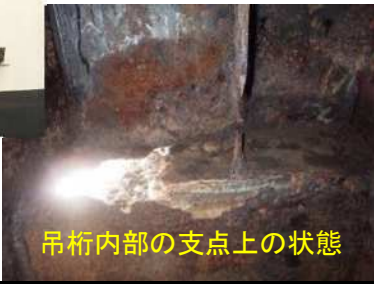
| 上下部接続部 | 支承 | 2 / 4 |
|---|---|---|
| <div><p>吊桁内部の支点上の状態</p></div> | <div>例</div> <p>配管等の貫通孔や孔食からゲルバー桁内部に水が浸入することで滞水が生じ、高湿潤環境により防食機能の低下や腐食が生じやすくなる場合がある。既に支承周りで腐食、減肉、欠損が進行している場合もある。外観からは目視困難であり、状態の把握には注意が必要である。</p> | |

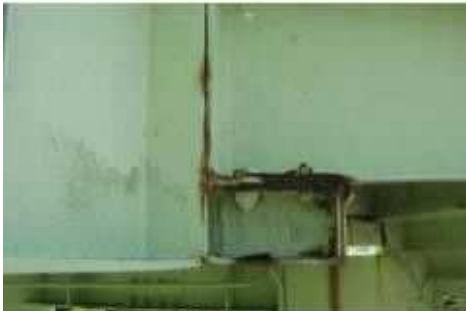
| 上下部接続部 | 支承 | 3 / 4 |
|---|---|---|
| | <div>例</div> <p>支点部では支承や部材同士がボルト接合されている場合も多い。ボルトや接続部の鋼材に腐食による断面減少が生じると、接合力が低下するなどにより接続部としての機能が低下するだけでなく、構造全体の耐荷性能に影響を及ぼす可能性もある。</p> | |

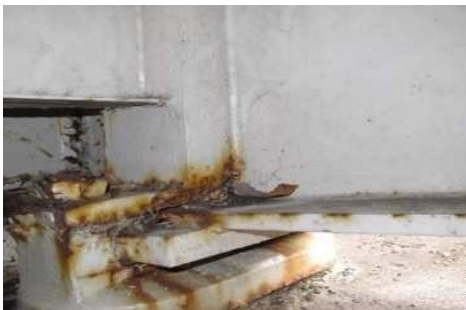
| 上下部接続部 | 支承 | 3 / 4 |
|---|---|---|
| | <div>例</div> <p>支承が腐食している場合、板厚の減少量の大小にかかわらず、固着等により可動機能が喪失・低下している場合がある。設計の想定とは異なることで、常時の作用に対して主桁に亀裂が生じたり、地震等の大きな作用に対して支承としての所要の耐荷性能が発揮されない可能性もある。</p> | |

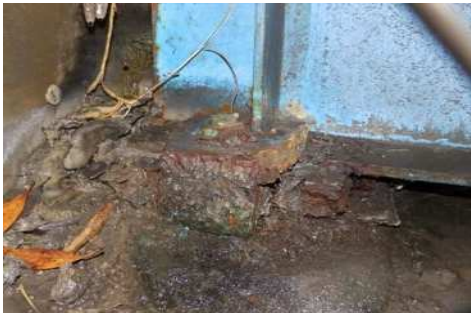
| 上下部接続部 | 支承 | 3 / 4 |
|---|---|---|
| | <div>例</div> <p>支承が腐食している場合、板厚の減少量の大小にかかわらず、固着等により可動機能が喪失・低下している場合がある。設計の想定とは異なることで、常時の作用に対して主桁に亀裂が生じたり、地震等の大きな作用に対して支承としての所要の耐荷性能が発揮されない可能性もある。</p> | |

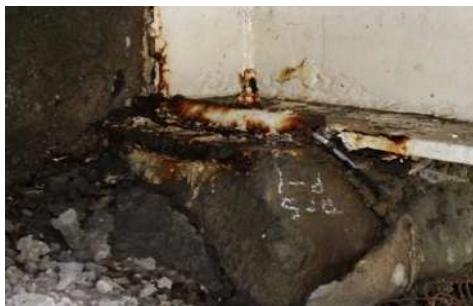
| 上下部接続部 | 支承 | 3 / 4 |
|---|---|---|
| | <div>例</div> <p>支承が腐食している場合、板厚の減少量の大小にかかわらず、固着等により支承としての回転機能が喪失・低下している場合がある。設計の想定とは異なることで、常時の作用に対して主桁に亀裂が生じたり、地震等の大きな作用に対して支承部が所要の耐荷性能を発揮できないこともある。</p> | |

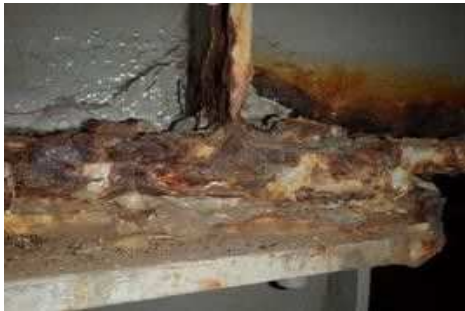
| 上下部接続部 | 支承 | 4 / 4 |
|---|---|---|
| | <div>例</div> <p>支点部の鉛直補剛材下端部は、雨水の滞留や塵埃の堆積を生じやすく防食機能の低下や腐食の促進が生じやすい。補剛材および近傍の桁部材に断面減少や断面欠損が生じると、局部的であっても群衆荷重や地震の作用に対して局部座屈や破断が生じる可能性がある。</p> | |

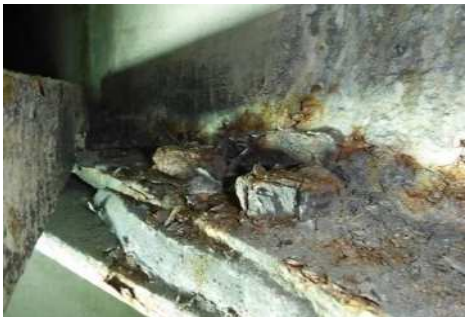
| 上下部接続部 | 支承 | 4 / 4 |
|---|---|---|
| | <div>例</div> <p>高力ボルトはナットやボルト頭が腐食による断面減少を生じると軸力抜けを生じたり、接合部分の鋼板の腐食や接合部分からの雨水の浸入によるボルト軸部の腐食などにより接合力が低下していることがある。</p> | |

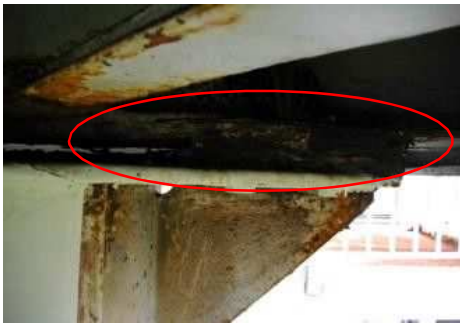
| 上下部接続部 | 支承 | 4 / 4 |
|---|---|---|
| | <div>例</div> <p>横断歩道橋では橋脚柱と上部構造の横桁が直接ボルトで接合される形式のものもある。横桁に腐食による板厚減少などが確認される場合、ボルトにも腐食が生じている可能性が高く、減肉により緩みが生じていると、ボルトに曲げ応力が生じるなどで破断する可能性もあることに注意が必要である。また、横桁に腐食前から亀裂などが発生している可能性もあり、狭隘部で変状が視認しにくい箇所であることに注意が必要である。</p> | |

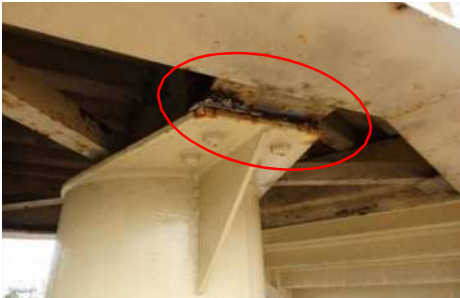
| 上下部接続部 | 支承 | 4 / 4 |
|---|---|---|
| | <div>例</div> <p>上下部接続部では上部構造から流下してきた雨水が滞留したり、同じ箇所が水切りになるなどで防食機能の低下や腐食の促進が生じやすい。また、鳥獣の糞尿等が堆積して塗膜が劣化することもある。上下部接続部は地震等の作用の影響を受けやすく、腐食が進行すると、横断歩道橋に作用する水平力に対して、上下部接続部にて所要の耐荷性能が発揮できなくなる可能性に注意が必要である。</p> | |

| 上下部接続部 | 支承 | 4 / 4 |
|---|---|---|
| <div>備考</div> <p>■ 支承部に腐食による断面欠損や著しい板厚減少が生じると、地震時などに支承の機能が発揮されないおそれがある。</p> | | |

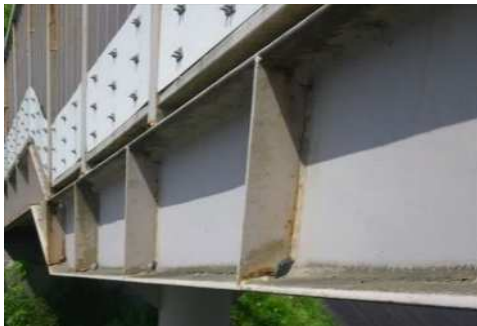
| 階段部 | 主桁 | 1 / 4 |
|---|---|---|
| | <div>例</div> <p>階段部の桁部材は、階段部の作用に対して荷重を支持し、階段部の上下部接続部に伝達するだけではなく、構造形式によっては、地震時に実質的に横断歩道橋本体からの水平力を分担する場合もある。そのため、腐食による板厚減少や断面欠損の影響も、部材としての耐荷機構や役割によっても異なってくることに注意が必要である。</p> | |

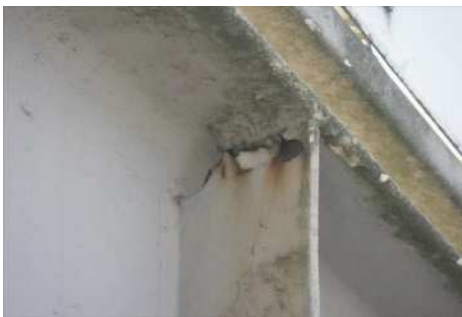
| 階段部 | 主桁 | 1 / 4 |
|---|---|---|
| | <div>例</div> <p>桁形式部材の補剛材に亀裂や腐食による断面欠損が生じると桁の耐荷性能が大きく低下することがある。なお鋼材の亀裂は、その新旧や発生原因によらず停滞していたものが急遽進展しはじめることもあるなど、今後の推移の予測は一般に難しい。</p> | |

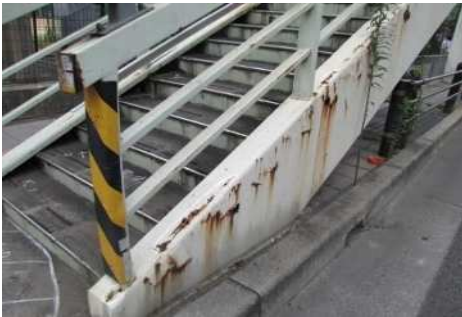
| 階段部 | 主桁 | 1 / 4 |
|---|---|---|
| | <div>例</div> <p>階段部の外側で、内側の踏み板の位置に合致した局所的な塗膜の劣化や腐食が見られる場合、踏み板側から腐食が進行して既に大きく断面減少していたり断面欠損に至っていることもある。その場合、階段の構造安全性のみならず利用者の安全にも影響を及ぼすことがある。</p> | |

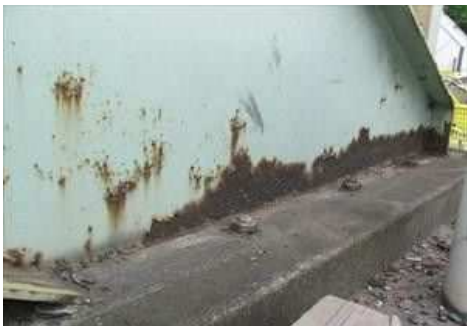
| 階段部 | 主桁 | 2 / 4 |
|---|---|---|
| | <div>例</div> <p>階段基部付近は、滞水しやすく上方からの雨水も流下してくるため防食機能の劣化や腐食が生じやすい。局部的に腐食が進行している場合、階段部の構造によっては耐荷性能が大きく低下することがある。また、環境が改善されないと腐食は急速に進行しやすい。</p> | |

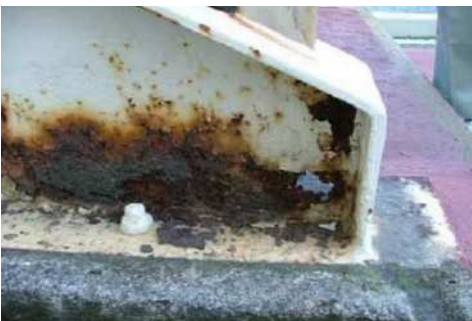
| 階段部 | 主桁 | 2 / 4 |
|---|---|---|
| | <div>例</div> <p>階段基部付近は、滞水しやすく上方からの雨水も流下してくるため防食機能の劣化や腐食が生じやすい。局部的に腐食が進行すると断面欠損に至ることもある。階段基部の断面欠損は地震等の大きな作用に対して荷重が支持できず、所要の耐荷性能が発揮できない可能性がある。また、環境が改善されないと腐食は急速に進行しやすい。</p> | |

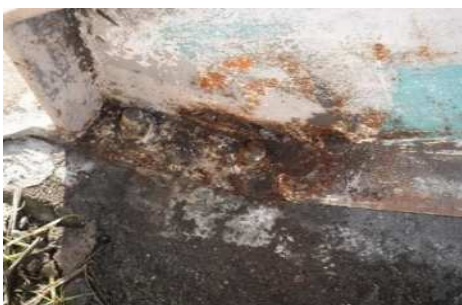
| 階段部 | 主桁 | 2 / 4 |
|---|---|---|
| | <div>例</div> <p>階段基部付近は、滞水しやすく上方からの雨水も流下してくるため防食機能の劣化や腐食が生じやすい。また地際に台座状コンクリートが設けられたものも多いが、コンクリートにひび割れがあると滞水や流下水はコンクリート内部にも浸入するため、コンクリート内部の鉄筋の腐食が進展し、台座コンクリートの荷重を支持する機能が低下する可能性もある。</p> | |

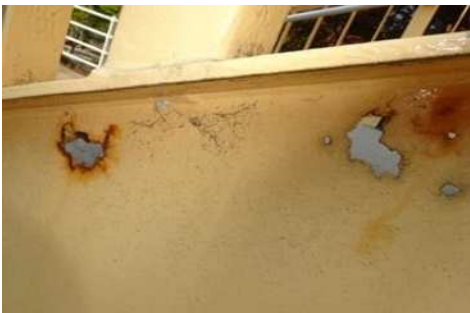
| 階段部 | 主桁 | 3 / 4 |
|---|---|---|
| | <div>例</div> <p>階段部の外側で、内側の踏み板の位置に合致した局所的な塗膜の劣化や腐食、断面欠損が見られる場合、踏み板側からの腐食の進行に起因していることが多い。階段桁の断面減少や欠損は構造安全性のみならず利用者の安全にも影響を及ぼすことがあるため注意が必要である。</p> | |

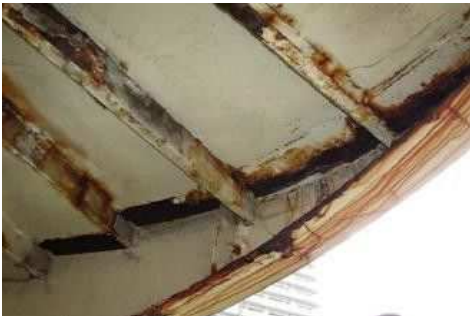
| 階段部 | 主桁 | 3 / 4 |
|---|---|---|
| | <div>例</div> <p>雨水が直接かからない階段裏面の特定部位が著しく腐食している場合、部材の隙間や腐食断面欠損、亀裂の発生などで上面側からの漏水を生じていたり、上面側からの腐食が下まで繋がっていることもある。原因と状態によっては既に主桁と踏み板や蹴上げの接合部の耐荷力が低下しており、階段部の耐荷性能が大きく低下している可能性もある。</p> | |

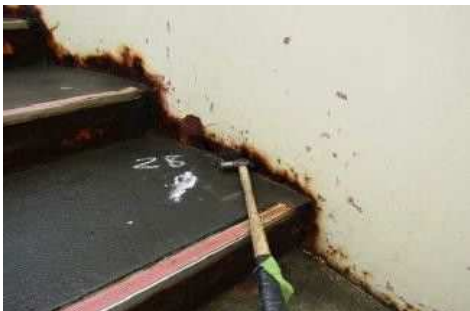
| 階段部 | 主桁 | 3 / 4 |
|---|---|---|
| | <div>例</div> <p>階段踏み板の隅部は塵埃の堆積が生じやすく、上方からの雨水の流下もあって局所的に腐食が進行しやすい。踏み板上面には舗装やモルタル板などが設置されていることが多く、局所的な腐食進行箇所の視認が困難な場合もある。</p> | |

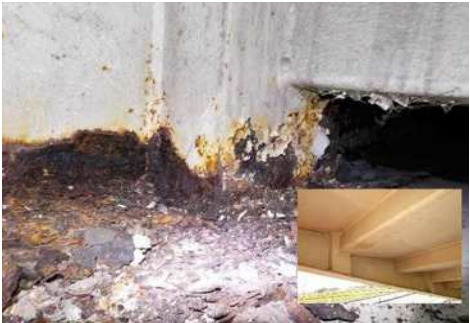
| 階段部 | 主桁 | 3 / 4 |
|---|---|---|
| | <div>例</div> <p>階段部の主桁と踏み板・蹴上げの接合部に顕著な断面減少を伴う腐食が生じている場合、このまま放置されると断面欠損に至り、耐荷力の低下が生じる可能性がある。</p> | |

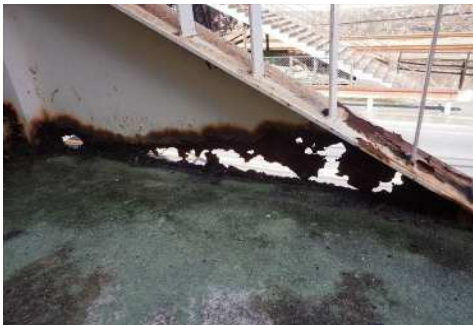
| 階段部 | | 主桁 | | 4 / 4 | |
|---|--|---|--|---|--|
| | | <div>例</div> <p>階段部の主桁に腐食により、断面欠損や著しい板厚減少がある場合、地震等の作用に対して実質的に階段部にも横断歩道橋本体からの水平力が作用する場合もあることから、階段桁の構造形式や腐食の発生位置によっては、腐食部にて座屈等が生じ、階段の利用が困難になることや、横断歩道橋本体の状態にも影響を及ぼす可能性がある。</p> | | | |

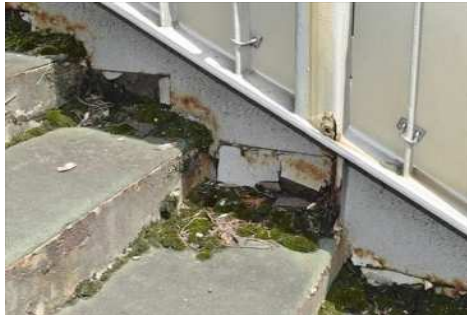
| 階段部 | | 主桁 | | 4 / 4 | |
|---|--|---|--|---|--|
| | | <div>例</div> <p>腐食しやすい階段踏み板隅部で補修や再塗装が行われている箇所で、補修部の再劣化や著しい腐食に至っている場合、補修や補強の効果が失われているだけでなく、補修や補強を行った時点よりも板厚減少や断面欠損など損傷の程度は大きくなっていることもある。</p> | | | |

| 階段部 | | 主桁 | | 4 / 4 | |
|---|--|---|--|---|--|
| <div>備考</div> <p>■歩道橋では、過去に再塗装やあて板などによる腐食に対する補修補強が行われていることも多い。その場合、再塗装部や補修補強部の内部で腐食等の劣化が進行していることもあることに注意が必要である。また既に補修部に劣化や腐食が生じている場合には、補修補強の効果が低下しているだけでなく、補修補強等の対策前よりも状態は悪くなっている可能性があることにも注意が必要である。</p> | | | | | |

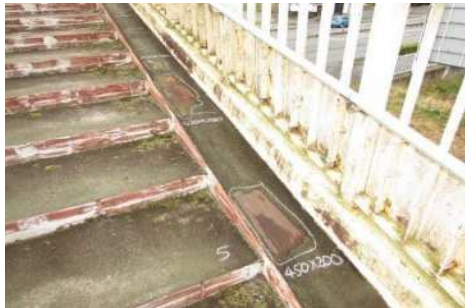
| 階段部 | 踏み板、蹴上げ | 1 / 4 |
|---|---|---|
| | <p><b>例</b></p> <p>母材の板厚減少はほとんど生じていない場合でも、広範囲に防食被膜の劣化が進行している場合、防錆機能が著しく低下しているため、放置すると急速に腐食が進行する場合もある。</p> | |

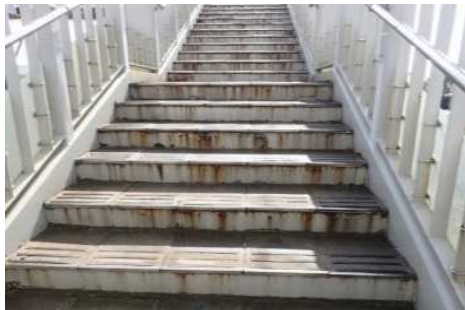
| 階段部 | 踏み板、蹴上げ | 1 / 4 |
|---|---|---|
| | <p><b>例</b></p> <p>踏み板上面は上からの雨水が流下してくるに加えて、舗装に滑り止めの凹凸があることで滞水しやすく、舗装面の下に浸透し、蹴上げ上面にも滞留しやすい。そのため蹴上げ部に腐食や錆汁が見られる場合、既に踏み板に著しく腐食が進行していることもある。</p> | |

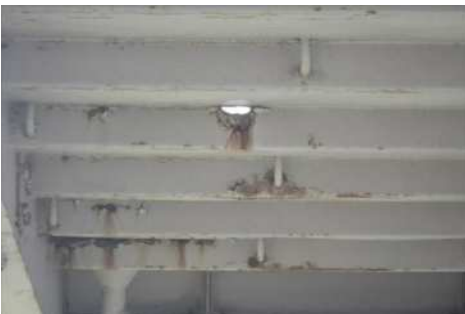
| 階段部 | 踏み板、蹴上げ | 1 / 4 |
|---|---|---|
| | <p><b>例</b></p> <p>踏み板上面は上からの雨水が流下してくるに加えて、舗装に滑り止めの凹凸があることで滞水しやすく、舗装面の下に浸透し、蹴上げ上面にも滞留しやすい。上側から異常が確認しにくい場合でも、下側から防食被膜の劣化や腐食断面欠損や錆汁の漏出が確認できることがある。</p> | |

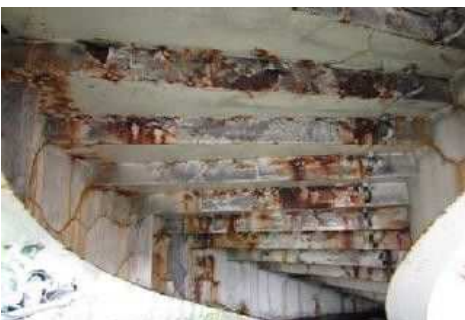
| 階段部 | 踏み板、蹴上げ | 1 / 4 |
|---|---|---|
| | <p><b>例</b></p> <p>踏み板上面は上からの雨水が流下してくるに加えて、舗装に滑り止めの凹凸があることで滞水しやすく、舗装面の下に浸透し、蹴上げ上面にも滞留しやすい。上側から異常が確認しにくい場合でも、下側から防食被膜の劣化や腐食断面欠損や錆汁の漏出が確認できることがある。</p> | |

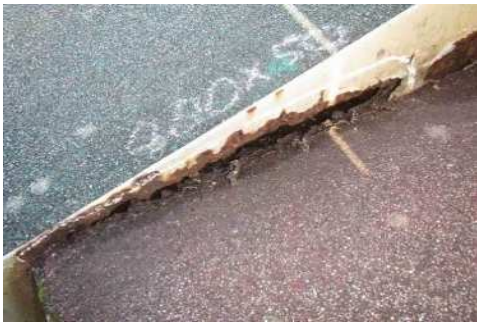
| 階段部 | 踏み板, 蹴上げ | 2 / 4 |
|---|---|---|
| | <div>例</div> <p>踏み板と蹴上げの境界に連続した板厚減少を伴う腐食が生じている場合、踏み板が所定の鉛直荷重を支持できず、耐荷性能が低下している可能性がある。</p> | |

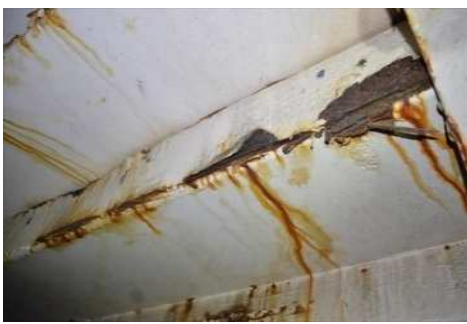
| 階段部 | 踏み板, 蹴上げ | 2 / 4 |
|---|---|---|
| | <div>例</div> <p>踏み板上面は上からの雨水が流下してくるに加えて、舗装に滑り止めの凹凸があることで滞水しやすく、舗装面の下に浸透し、蹴上げ上面にも滞留しやすい。また薄鋼板の踏み板では排水勾配が機能せず奥側の蹴上げ部との境界部に滞水して、その近傍で集中的に腐食が進行することがある。</p> | |

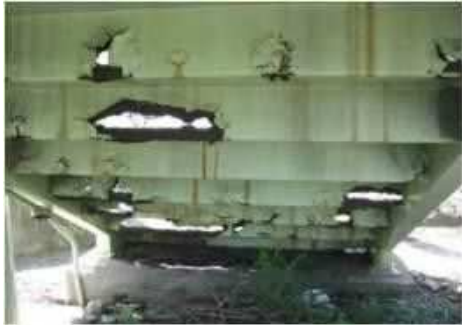
| 階段部 | 踏み板, 蹴上げ | 2 / 4 |
|---|---|---|
| | <div>例</div> <p>踏み板上面は上からの雨水が流下してくるに加えて、舗装に滑り止めの凹凸があることで滞水しやすく、舗装面の下に浸透し、蹴上げ上面にも滞留しやすい。また薄鋼板の踏み板では排水勾配が機能せず奥側の蹴上げ部との境界部に滞水して、その近傍で集中的に腐食が進行することがある。</p> | |

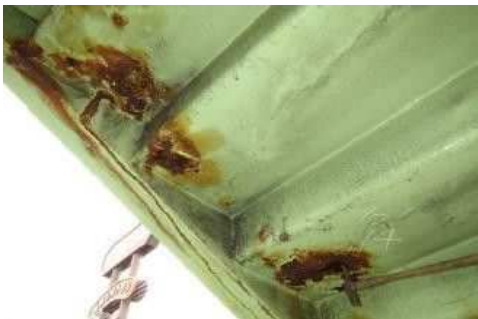
| 階段部 | 踏み板, 蹴上げ | 3 / 4 |
|---|---|---|
| | <div>例</div> <p>踏み板に著しい腐食により局所的な断面減少が生じている場合、確認時点では耐荷力への影は限定的であっても、滞水等の環境が改善されなければ、断面欠損に至るなど、耐荷力が低下し、構造安全性に影響を及ぼす可能性がある。</p> | |

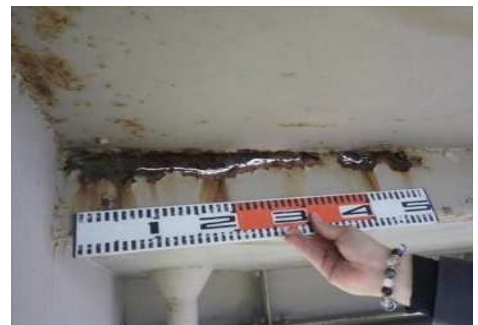
| 階段部 | 踏み板, 蹴上げ | 3 / 4 |
|---|---|---|
| | <div>例</div> <p>踏み板と蹴上げの境界に腐食により局所的な断面欠損が生じている場合、蹴上げが踏み板を支持できず、踏み板が所定の荷重を支持できなくなっている場合がある。特に蹴上げに繋がる板が踊り場や最上段の歩廊の場合には、境界部には群衆荷重や地震時の作用などで階段一般部よりも大きな荷重が作用することが多いことに注意が必要である。また、歩道橋利用者が階段を踏み抜く可能性がある。</p> | |

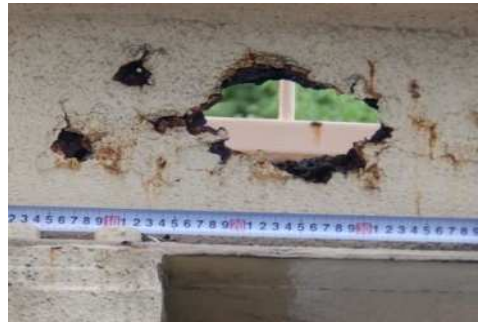
| 階段部 | 踏み板, 蹴上げ | 3 / 4 |
|---|---|---|
| | <div>例</div> <p>局部的ではあるが蹴上げに腐食により断面欠損や著しい板厚減少がある場合、蹴上げが踏み板からの群衆荷重を支持できず、耐荷性能が低下している場合もある。また、歩道橋利用者が階段を踏み抜く可能性がある。</p> | |

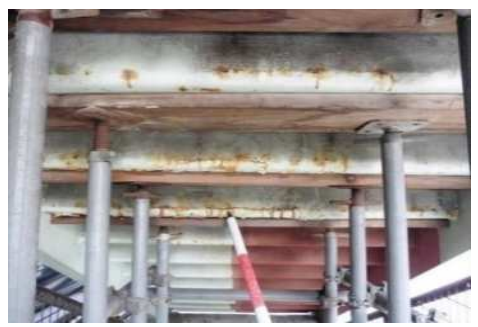
| 階段部 | 踏み板, 蹴上げ | 3 / 4 |
|---|---|---|
| | <div>例</div> <p>階段部材の断面欠損は板厚減少に対して下面側から仮支持を行おうとしても、構造的に効果的かつ安全な支持が難しい条件も多く、支持方法や支持箇所の設定には注意が必要である。不適切な支持を行うと部位によっては踏み抜きが生じやすくなることもあるため注意が必要である。</p> | |

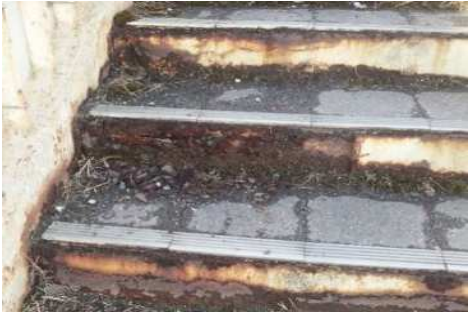
| 階段部 | 踏み板、蹴上げ | 4 / 4 |
|---|---|---|
| | 例 | <p>踏み板の隅部は塵埃の堆積が生じやすく、上方からの雨水の流下もあって局部的に腐食が進行しやすい。踏み板上面に舗装やモルタル板などが設置されていることが多く、局部的な腐食進行箇所の視認が困難な場合もある。</p> |

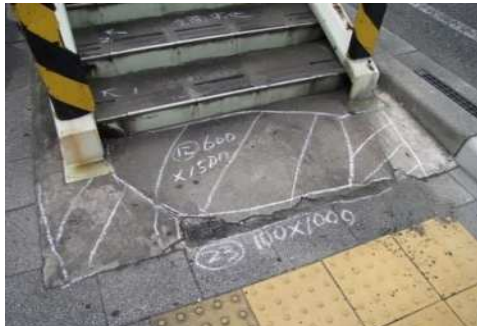
| 階段部 | 橋台 | 1 / 2 |
|---|---|---|
| | <div>例</div> <p>階段部の橋台コンクリートにひびわれやうきが見られる場合、階段部を支持する機能が低下し、階段部の安定に影響を及ぼす可能性もある。</p> | |

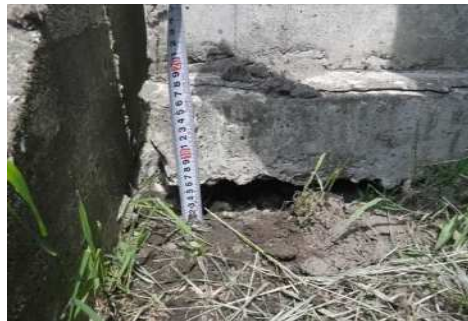
| 階段部 | 橋台 | 1 / 2 |
|---|---|---|
| | <div>例</div> <p>歩道橋の階段桁支持部や橋脚基部は、立地条件や路面水や雨水の流下など様々な原因で土砂流出や洗掘が生じることがある。構造によっては進展すると下部構造の不安定化や支持力の低下に至ることもあり注意が必要である。また原因が排除されないと急速に進行することがある。</p> | |

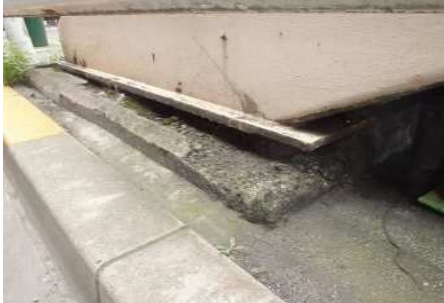
| 階段部 | 橋台 | 2 / 2 |
|---|---|---|
| | <div>例</div> <p>階段部の橋台（あるいは台座コンクリート）と主桁の間に隙間が生じている場合、階段部を支持する機能が低下しており、地震等の大きな外力に対して移動や浮き上がりが生じる可能性がある。橋台で鉛直、水平荷重を支持できなくなると、階段部の橋脚や階段部が取り付けられる上部構造に悪影響を及ぼす可能性も考えられる。</p> | |

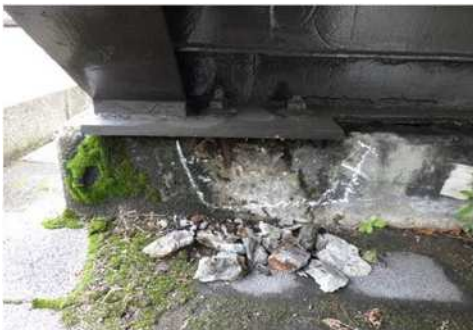
| 階段部 | 橋台 | 2 / 2 |
|---|---|---|
| | <div>例</div> <p>階段部の橋台コンクリートに顕著なひびわれ、剥離が発生している場合、階段部を支持する機能の低下によって、地震等の大きな外力に対して、所要の性能を発揮出来ない可能性がある。</p> | |

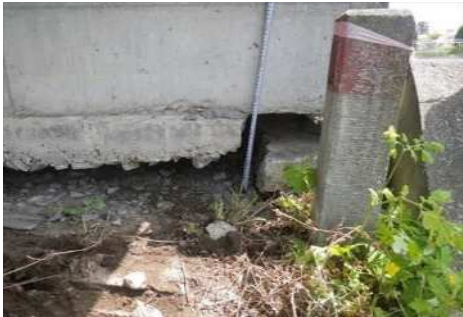
| 階段部 | 橋台 | 2 / 2 |
|---|---|---|
| | <div>例</div> <p>橋脚基部や橋台では路面水や周囲の雨水の流下により土砂流出や洗掘が生じることがある。また下部構造が設置されている道路や盛土あるいは近傍の道路や堤防などで土砂流出や地中空洞が発生するとその影響で下部構造の沈下や傾斜などの不安定化や支持力低下に至ることもある。</p> | |

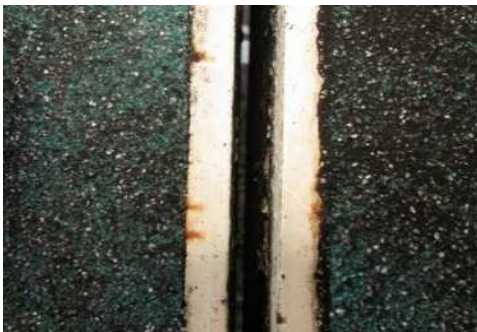
| その他の接続部 | 上部構造と階段部の接続部 | 1 / 5 |
|---|---|---|
| | <div>例</div> <p>目地部で隙間が生じている場合、その箇所から下の部材の防食機能の低下や腐食が生じることがある。特定の箇所に影響が集中するため局部的に腐食が急速に進行しやすい。階段桁の取付フック部など構造安全性確保や第三者被害防止に重要な部位もあるため注意が必要である。</p> | |

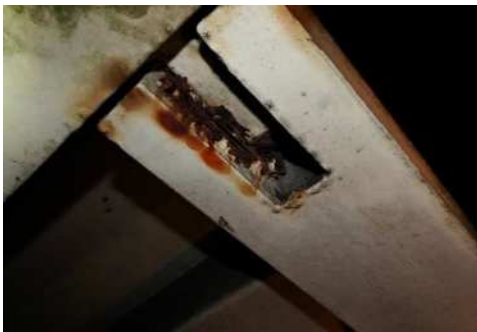
| その他の接続部 | 上部構造と階段部の接続部 | 1 / 5 |
|---|---|---|
| | <div>例</div> <p>上部構造と階段桁の接続部に用いられるフック等の桁との取付部は狭隘で視認しにくい場合も多い。一方で上方からの雨水の浸入もあり防食被膜の劣化や腐食の促進しやすい環境である。局部的に防食被膜が劣化したり腐食が促進されている場合、取付部が急速に機能低下して危険な状態となることもあり注意が必要である。</p> | |

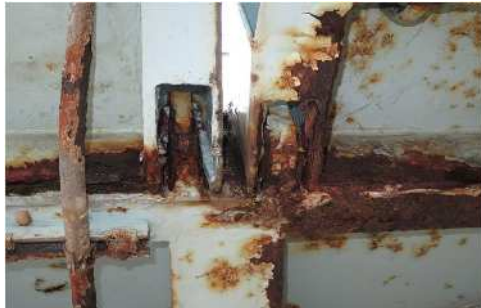
| その他の接続部 | 上部構造と階段部の接続部 | 2 / 5 |
|---|---|---|
| | <div>例</div> <p>フック部に部分的に著しい防食被膜の劣化や腐食の進行が生じている場合、確認時点では耐荷力への影響は限定的であっても、漏水等の影響が改善されないまま放置されると急速に塗装の劣化や腐食の拡大が生じる可能性があり、耐荷力に影響を及ぼす場合もある。</p> | |

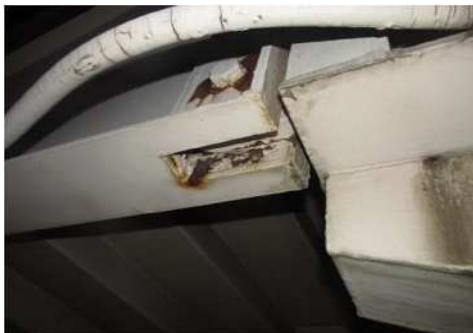
| その他の接続部 | 上部構造と階段部の接続部 | 2 / 5 |
|---|---|---|
| | <div>例</div> <p>階段桁の取付部では塵埃の堆積や雨水の滞留が生じやすい細部構造となっていることが多い。一方で雨水が直接かかったり、伝い水や上方部材からの滴下の影響を受けやすい位置にある場合も多く防食被膜の劣化や腐食が促進されやすい。</p> | |

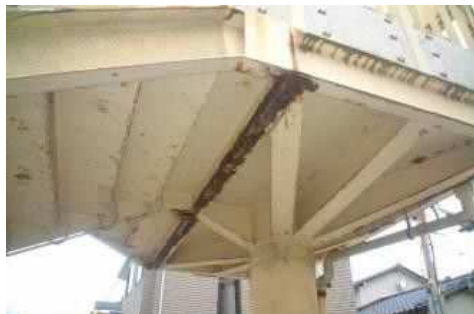
構造間の隙間には、雨水が浸入しやすく、また水切り箇所となるなどでその部位の鋼材では防食機能の低下や腐食が生じやすい。特定の箇所で滞水や高湿度環境の継続が生じるため局部的に腐食が急速に進行しやすい。接続部の腐食では連結機能が低下して部材の落下や段差の発生に至ることもあり注意が必要である。

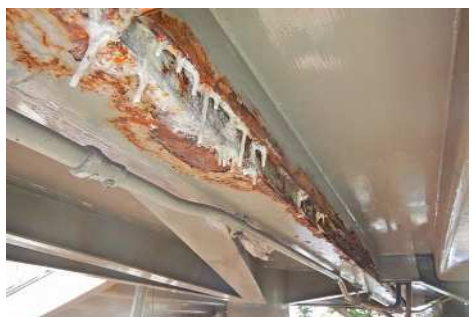
上部構造と階段部の接続部に広範囲に顕著な腐食が生じている場合、内部のフック等の接合部に断面欠損が生じるなど、耐荷力が低下している場合があり、地震等の大きな外力に対して、接続部としての機能を発揮出来ない可能性がある。

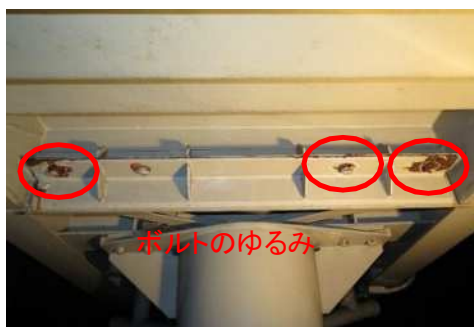
ボルトにゆるみが生じている場合、接続部としての耐荷性能が低下している可能性が高く、地震等の大きな外力に対して、接続部としての機能を発揮出来ない可能性がある。またボルト部で応力集中が生じることでボルト孔からの亀裂が発生したり、ボルトの破断に至ることもある。

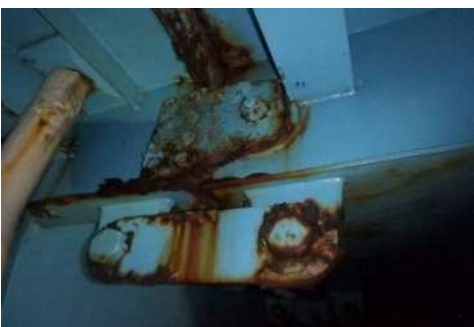
フック部に部分的に著しい防食被膜の劣化や腐食の進行が生じている場合、耐荷性能が低下している可能性がある。同様に地震時の移動制限やフェールセーフのための連結部材が腐食している場合、所要の機能が発揮されないこともある。またピン接合部で腐食を生じると、ピンとして所要の可動ができないこともある。

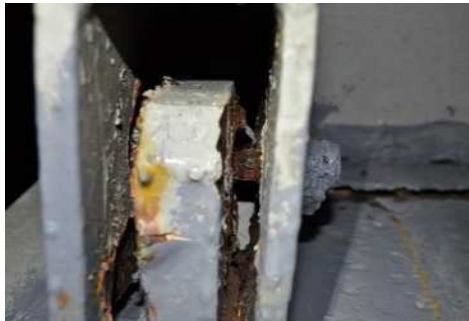
フック部のボルトが明らかに減肉している場合、耐荷力の低下により、接合部としての機能が低下している可能性がある。また、狹隘部で湿潤環境であることから、フック部の上部構造との取付部にも腐食が生じている可能性もある。

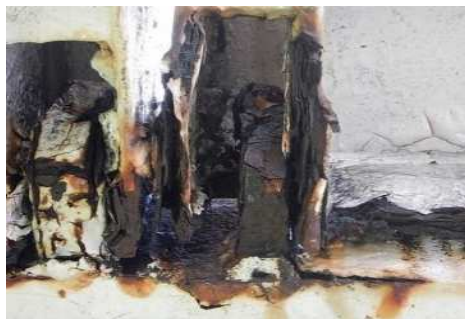
フック部に腐食により断面減少が確認できる場合、耐荷力の低下により、接合部としての機能が低下している可能性がある。

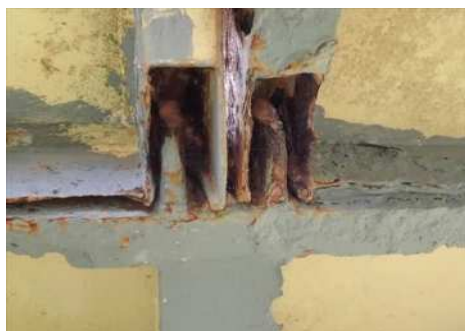
フック部に腐食により断面減少が生じている場合、耐荷力の低下により、接合部としての機能が低下している可能性がある。

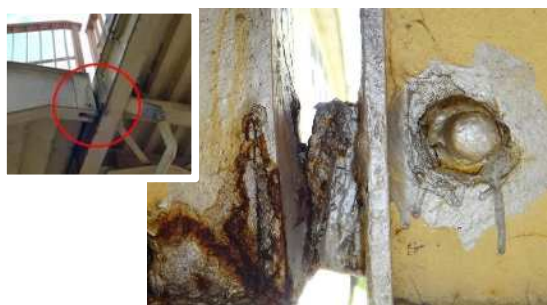
フックやピンが主桁に溶接で接合されている場合、溶接部周りに腐食が生じると、日常の応力変動と相まって、亀裂や破断につながる可能性がある。フックやピンなどの接合機能そのものを担う部材の断面減少や亀裂発生による耐荷力低下は直ちに接合機能の喪失につながる危険性がある。

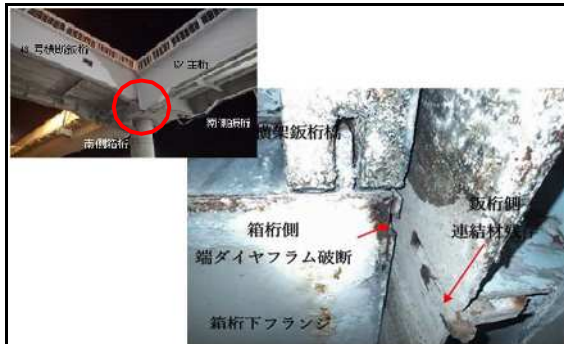
フックやピンの接続部での腐食による断面減少や可動機能の低下は、亀裂の発生を助長する危険性がある。断面減少や亀裂発生による耐荷力低下は直ちに接合機能の喪失につながる危険性がある。

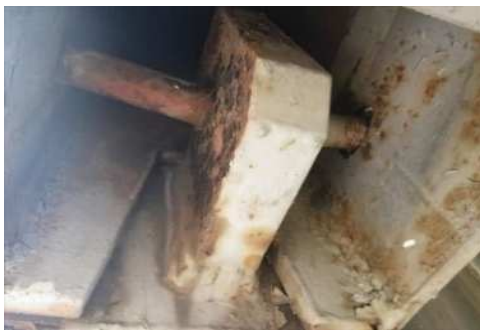
ボルトやピンなどの鋼部材に異常な変形が生じている場合、その部材およびそれが関わる構造の耐荷性能が大きく低下していることがある。

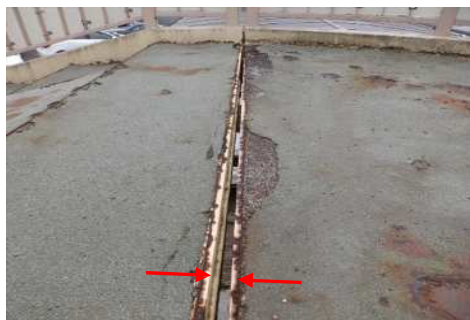
遊間の異常が生じている場合、フック部やその取付部が塑性変形していたり亀裂の発生や部材の破断などの深刻な異常が生じている可能性がある。また、遊間に異常がある状態では横断歩道橋に設計上想定していない応力状態となっている可能性もある。

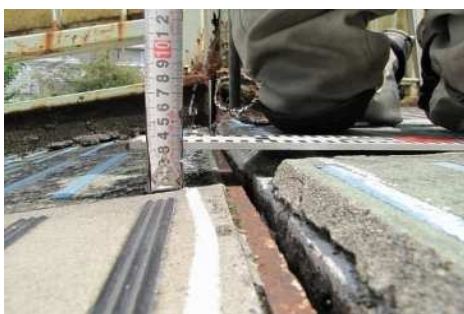
上部構造と階段部の接続部に段差が生じている場合、フック部やその取付部が塑性変形していたり亀裂の発生や部材の破断、下部構造の沈下などの深刻な異常が生じている可能性がある。また、段差がある状態では横断歩道橋に設計上想定していない応力状態となっている可能性もある。

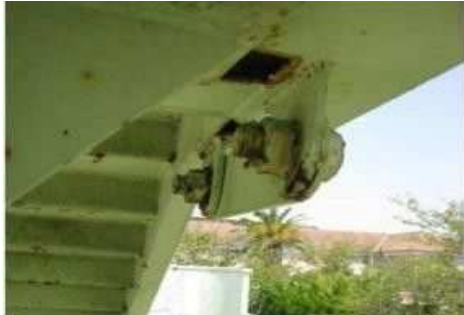
| その他 | 落橋防止システム | 1 / 2 |
|---|---|---|
| | <div>例</div> <p>ボルト・ナットの接合部や取付部の鋼材に局部に腐食が生じている場合、確認時点では耐荷力に及ぼす影響は限定的でも、原因によってはそのまま放置されると、所定の荷重を支持伝達できなくなり落橋防止構造の機能が発揮できなくなる可能性がある。</p> | |

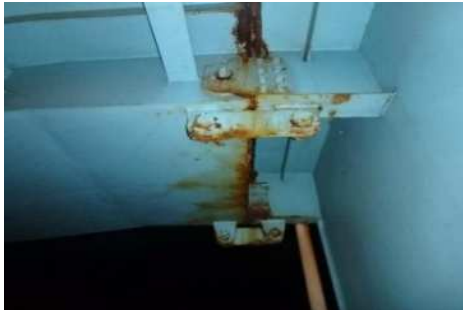
| その他 | 落橋防止システム | 1 / 2 |
|---|---|---|
| | <div>例</div> <p>ボルト・ナットの接合部や取付部の鋼材に局部に腐食が生じている場合、確認時点では耐荷力に及ぼす影響は限定的でも、原因によってはそのまま放置されると、所定の荷重を支持伝達できなくなり落橋防止構造の機能が発揮できなくなる可能性がある。</p> | |

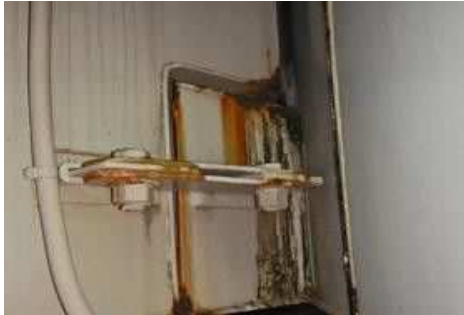
| その他 | 落橋防止システム | 1 / 2 |
|---|---|---|
| | <div>例</div> <p>ボルト・ナットの接合部や取付部の鋼材に局部で著しい腐食により板厚減少が生じている場合、既に耐荷力が低下し、所定の荷重を支持伝達できず、落橋防止構造の機能が発揮できない可能性もある。</p> | |

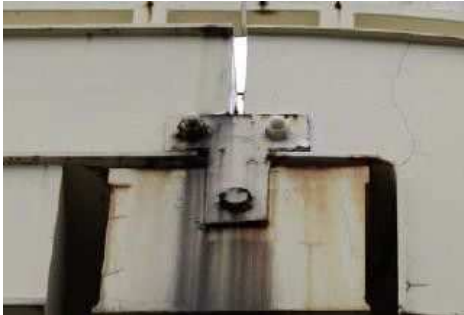
| その他 | 落橋防止システム | 1 / 2 |
|---|---|---|
| | <div>例</div> <p>ボルト・ナットの接合部や取付部の鋼材に局部で著しい腐食により板厚減少が生じている場合、既に耐荷力が低下し、所定の荷重を支持伝達できず、落橋防止構造の機能が発揮できない可能性もある。</p> | |

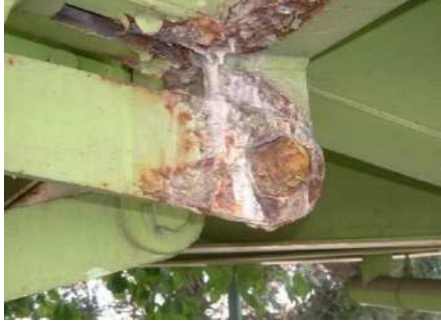
| その他 | 落橋防止システム | 2 / 2 |
|---|---|---|
| | | <div>例</div> <p>ボルト・ナットの接合部や取付部の鋼材に局部で著しい腐食により板厚減少が生じている場合、既に耐力が低下し、所定の荷重を支持伝達できず、落橋防止構造の機能が発揮できない可能性もある。</p> |

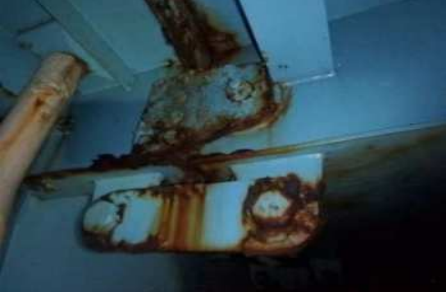
| その他 | 落橋防止システム | 2 / 2 |
|---|---|---|
| | | <div>例</div> <p>ボルト・ナットの接合部や取付部の鋼材に局部で著しい腐食により板厚減少が生じている場合、既に耐力が低下し、所定の荷重を支持伝達できず、落橋防止構造の機能が発揮できない可能性もある。</p> |

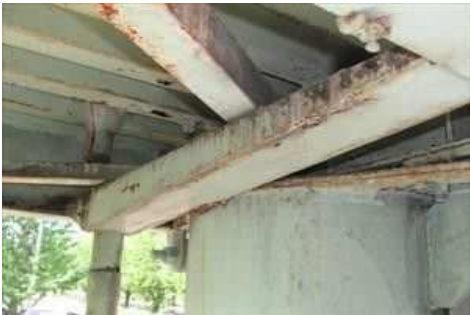
| その他 | 排水受け, 排水管, 排水樋 | 1 / 6 |
|---|---|---|
| | <div>例</div> <p>排水樋に漏水跡がある場合, 排水樋に土砂が堆積しているなど, 排水機能が発揮出来ていない可能性がある。<br/>また, 排水の飛散により横断歩道橋の腐食環境に深刻な影響を与える場合もある。</p> | |

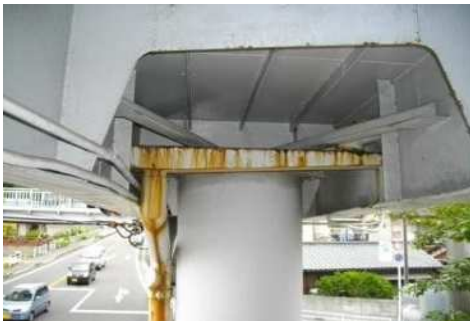
| その他 | 排水受け, 排水管, 排水樋 | 1 / 6 |
|---|---|---|
| | <div>例</div> <p>排水施設全体に腐食が疑われるさび汁がある場合, 配水管の破損や断面欠損などが生じていると, 排水機能が低下している可能性がある。<br/>また, 排水の飛散により横断歩道橋の腐食環境に深刻な影響を与える場合もある。</p> | |

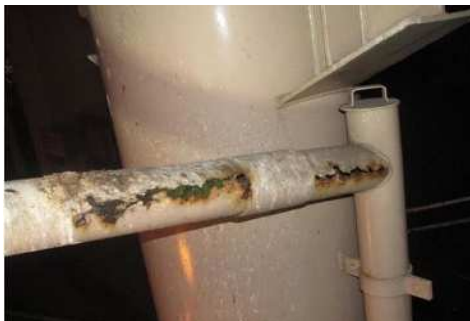
| その他 | 排水受け, 排水管, 排水樋 | 1 / 6 |
|---|---|---|
| | <div>例</div> <p>排水管に腐食が見られる場合, 配水管の破損や断面欠損などが生じており, 排水機能が低下している可能性がある。<br/>また, 排水の飛散により横断歩道橋の腐食環境に深刻な影響を与える場合もある。</p> | |

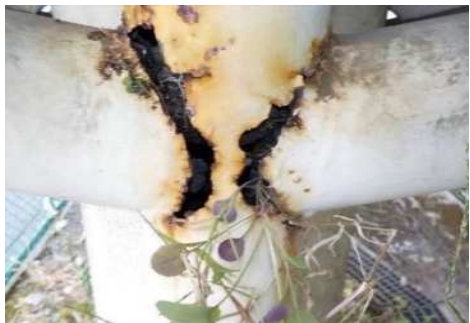
| その他 | 排水受け, 排水管, 排水樋 | 1 / 6 |
|---|---|---|
| | <div>例</div> <p>配水管継手部に腐食が見られる場合, 配水管の破損や断面欠損等が生じ, 排水機能への影響が生じている可能性もある。<br/>また, 排水の飛散により横断歩道橋の腐食環境に深刻な影響を与える場合もある。</p> | |

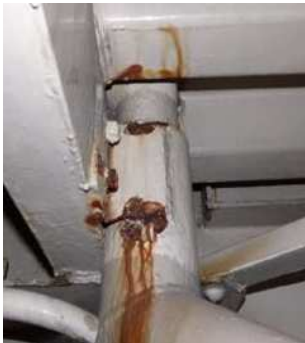
| その他 | 排水受け, 排水管, 排水樋 | 2 / 6 |
|---|---|---|
| | <div>例</div> <p>局所的に顕著な腐食が生じており、排水管からのさび汁が見られる場合、排水機能への影響が生じている可能性もある。<br/>また、排水の飛散により横断歩道橋の腐食環境に深刻な影響を与える場合もある。</p> | |

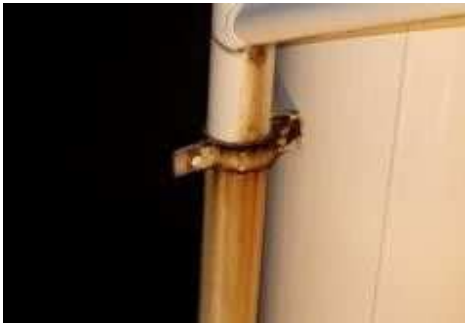
| その他 | 排水受け, 排水管, 排水樋 | 2 / 6 |
|---|---|---|
| | <div>例</div> <p>排水管に腐食が疑われる著しいさび汁が見られる場合、配水管の破損や断面欠損等が生じ、排水機能への影響が生じている可能性もある。<br/>また、排水の飛散により横断歩道橋の腐食環境に深刻な影響を与える場合もある。</p> | |

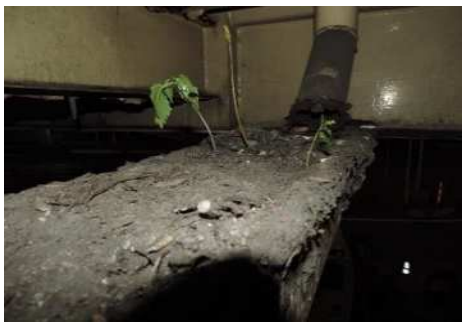
| その他 | 排水受け, 排水管, 排水樋 | 2 / 6 |
|---|---|---|
| | <div>例</div> <p>排水樋に土砂が堆積しており、排水機能が発揮出来ていない例。</p> | |

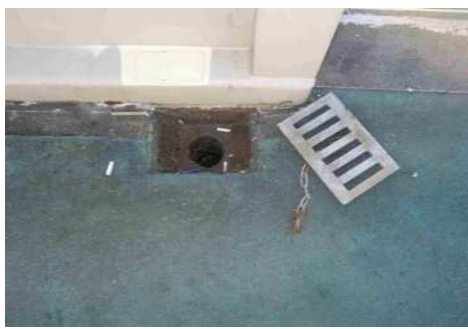
| その他 | 排水受け, 排水管, 排水樋 | 2 / 6 |
|---|---|---|
| | <div>例</div> <p>排水柵蓋の防護チェーンが破断し蓋が外れて、土砂等が流入しやすくなっている例。</p> | |

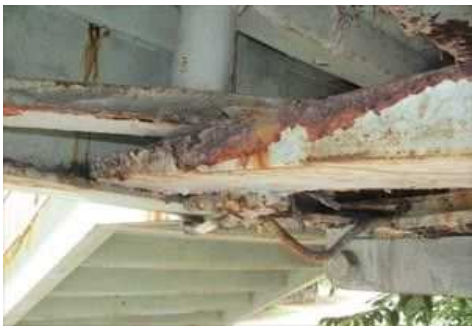
| その他 | 排水受け, 排水管, 排水樋 | 3 / 6 |
|---|---|---|
| | <div>例</div> <p>排水樋に顕著な腐食が広範囲に生じており、局部的に板厚減少や断面欠損が生じている場合、排水機能への影響が生じている可能性もある。<br/>また、腐食片や排水樋の落下による第三者被害が生じる可能性もある。</p> | |

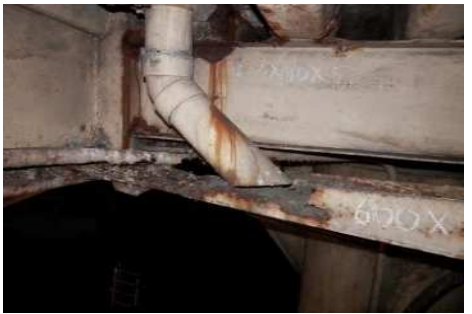
| その他 | 排水受け, 排水管, 排水樋 | 3 / 6 |
|---|---|---|
| | <div>例</div> <p>排水樋取付部に断面欠損を伴う顕著な腐食が生じている場合、排水機能への影響が生じている可能性もある。<br/>また、腐食片や排水樋の落下による第三者被害が生じる可能性もある。</p> | |

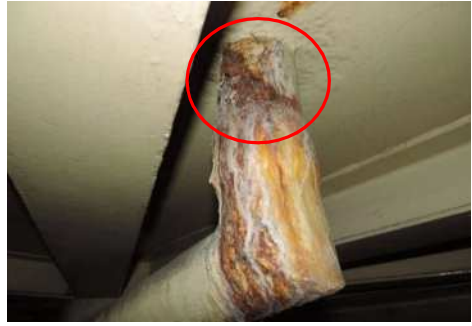
| その他 | 排水受け, 排水管, 排水樋 | 3 / 6 |
|---|---|---|
| | <div>例</div> <p>外観の腐食やさび汁等から、排水管内部の詰まりが発生し、内部からの腐食により断面欠損等に至っていることが想定される例。</p> | |

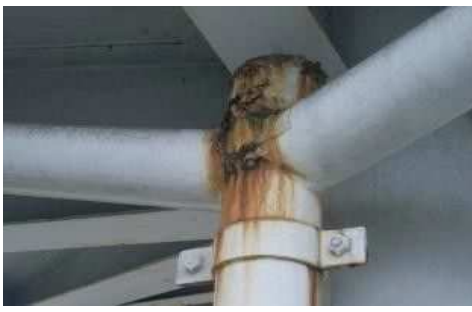
| その他 | 排水受け, 排水管, 排水樋 | 3 / 6 |
|---|---|---|
| | <div>例</div> <p>排水管の取付部に顕著な腐食が広範囲で生じており、局部的に板厚減少や断面欠損が生じている場合、排水機能への影響が生じている可能性もある。<br/>また、排水の飛散により横断歩道橋の腐食環境に深刻な影響を与える場合もある。</p> | |

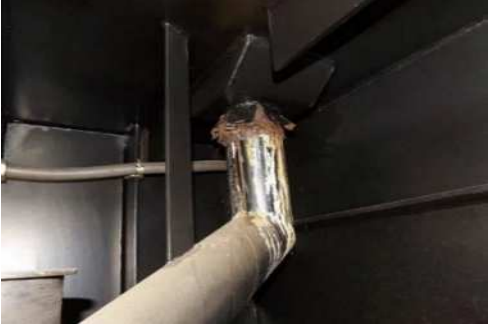
| その他 | 排水受け, 排水管, 排水樋 | 4 / 6 |
|---|---|---|
| | | <p><b>例</b></p> <p>箱桁内部の排水管の接合部から漏水跡が見られる場合、排水機能への影響が生じている可能性もある。<br/>また、箱桁内部に滞水等が生じ、湿潤環境となることで著しく腐食が進行することもある。</p> |

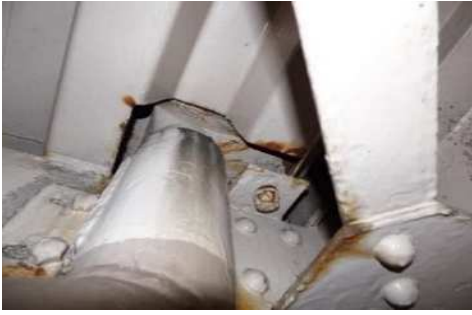
| その他 | 排水受け, 排水管, 排水樋 | 4 / 6 |
|---|---|---|
| | | <p><b>例</b></p> <p>排水受けと排水樋や排水管の取付部周辺で腐食が見られる場合、取付部からの漏水や床版内部への水の浸入により腐食が進行し断面欠損等が生じており、排水機能が適切に発揮出来ていない可能性がある。<br/>また、排水の飛散により横断歩道橋の腐食環境に深刻な影響を与える場合もある。</p> |

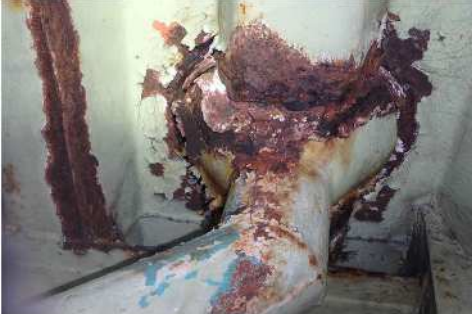
| その他 | 排水受け, 排水管, 排水樋 | 4 / 6 |
|---|---|---|
| | | <p><b>例</b></p> <p>排水受けと排水樋や排水管の取付部周辺で腐食が見られる場合、取付部からの漏水や床版内部への水の浸入により腐食が進行し断面欠損等が生じており、排水機能が適切に発揮出来ていない可能性がある。<br/>また、排水の飛散により横断歩道橋の腐食環境に深刻な影響を与える場合もある。</p> |

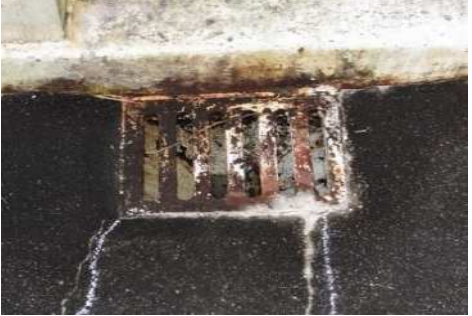
| その他 | 排水受け, 排水管, 排水樋 | 4 / 6 |
|---|---|---|
| | | <p><b>例</b></p> <p>排水受けから石灰質の滲出が見られる場合、舗装下にある床版内部に雨水が浸入し、床版コンクリートの損傷やデッキプレート等の鋼材の腐食が生じている可能性があり、注意が必要である。</p> |

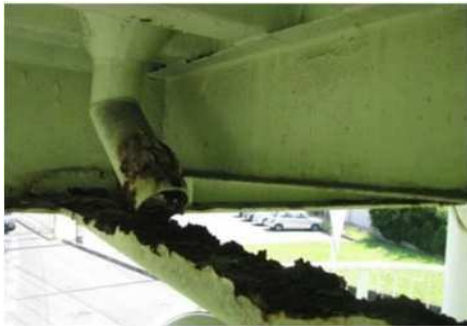
| その他 | 排水受け, 排水管, 排水樋 | 5 / 6 |
|---|---|---|
| | <div>例</div> <p>排水樋の腐食による断面欠損が見られる場合, 既に排水機能に影響が生じている可能性が高い。<br/>また, 腐食片や排水樋の落下による第三者被害が生じる可能性もある。</p> | |

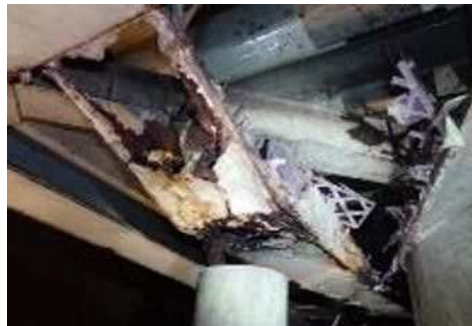
| その他 | 排水受け, 排水管, 排水樋 | 5 / 6 |
|---|---|---|
| | <div>例</div> <p>排水樋の腐食による断面欠損や破断が見られる場合, 既に排水機能が喪失している状態となっている。<br/>また, 腐食片や排水樋の落下による第三者被害が生じる可能性もある。</p> | |

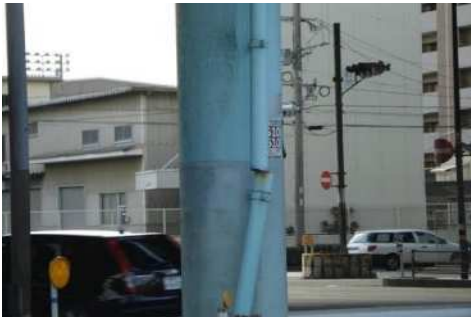
| その他 | 排水受け, 排水管, 排水樋 | 5 / 6 |
|---|---|---|
| | <div>例</div> <p>排水管の腐食による断面欠損や破断が見られる場合, 既に排水機能が喪失している状態となっている。<br/>また, 腐食片や排水管の落下や取付金具の落下による第三者被害が生じる可能性もある。</p> | |

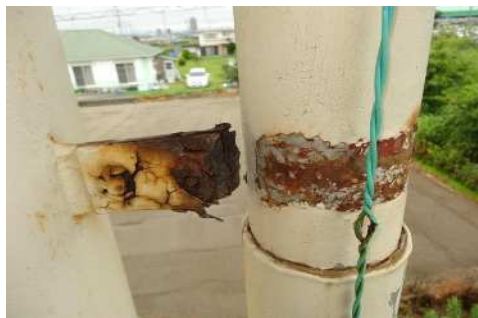
| その他 | 排水受け, 排水管, 排水樋 | 5 / 6 |
|---|---|---|
| | <div>例</div> <p>排水管の取付金具に破断が見られる場合, 排水管の倒壊や落下等により, 第三者被害が生じる可能性もある。</p> | |

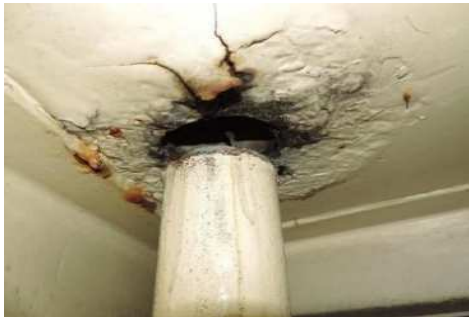
| その他 | 排水受け, 排水管, 排水樋 | 6 / 6 |
|---|---|---|
| | <div>例</div> <p>腐食による断面欠損や破断が生じている場合、既に排水機能が喪失している状態となっている。<br/>また、排水の飛散により横断歩道橋の腐食環境に深刻な影響を与える場合もある。</p> | |

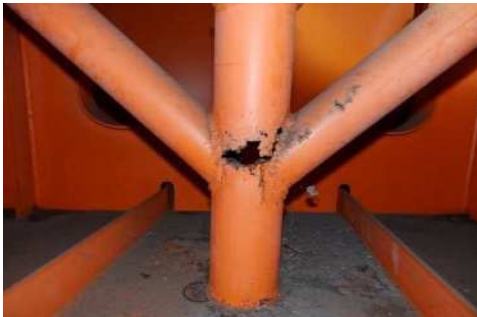
| その他 | 排水受け, 排水管, 排水樋 | 6 / 6 |
|---|---|---|
| | <div>例</div> <p>腐食による断面欠損や破断が生じている場合、既に排水機能が喪失している状態となっている。<br/>また、箱桁内部に滞水等が生じ、湿潤環境となることで著しく腐食が進行することもある。</p> | |

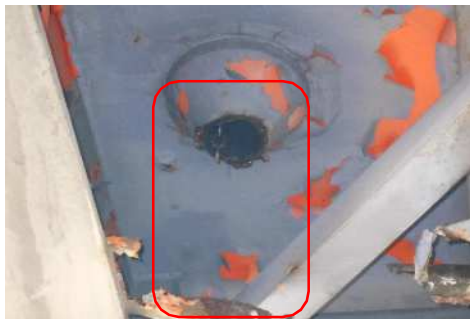
| その他 | 排水受け, 排水管, 排水樋 | 6 / 6 |
|---|---|---|
| | <div>例</div> <p>腐食による断面欠損や破断が生じている場合、既に排水機能が喪失している状態となっている。<br/>また、排水の飛散により横断歩道橋の腐食環境に深刻な影響を与える場合もある。</p> | |

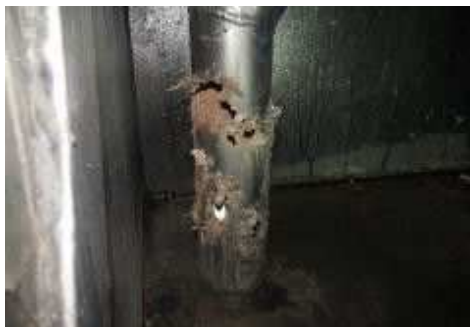
| その他 | 排水受け, 排水管, 排水樋 | 6 / 6 |
|---|---|---|
| | <div>例</div> <p>腐食による断面欠損や破断が生じている場合、既に排水機能が喪失している状態となっている。<br/>また、箱桁内部に滞水等が生じ、湿潤環境となることで著しく腐食が進行することもある。</p> | |
