# 横断歩道橋定期点検要領

令和7年6月

神奈川県県土整備局道路部道路管理課

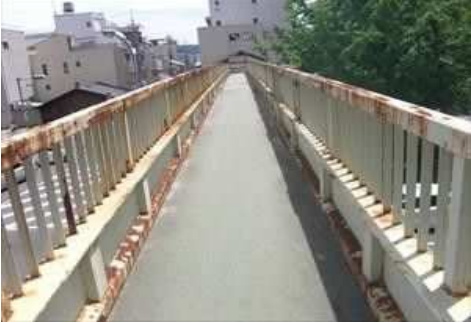
| | <p><b>例</b></p> <p>全体的に防食被膜の劣化によるさび汁が見られる場合、局部的に腐食が進行している可能性がある。<br/>横断歩道橋利用者が腐食部分に接触することで被害が生じる可能性もある。</p> |

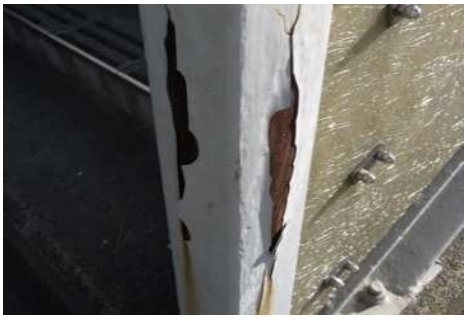
| | <p><b>例</b></p> <p>局部で塗膜のうき、はがれや腐食が生じている場合、横断歩道橋利用者がうきや腐食部分に接触することで被害が生じる可能性もある。</p> |

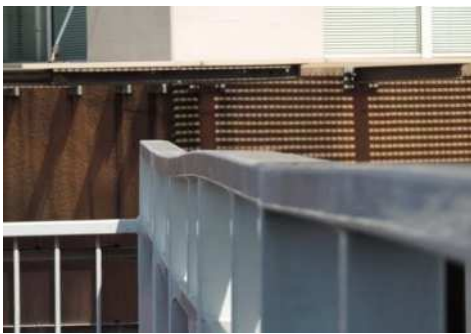
| | <p><b>例</b></p> <p>変形が見られる場合、下部工や階段部の傾斜や沈下などが生じている可能性もある。</p> |

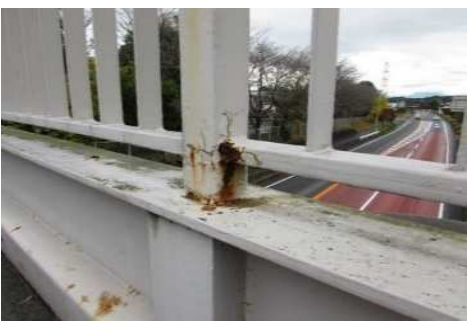
| | <p><b>例</b></p> <p>局部で腐食が生じている場合、滞水しやすいなど原因によっては、そのまま放置されると断面欠損や破断に至る可能性があり、高欄としての荷重を支持する機能が発揮出来なくなる場合もある。</p> |

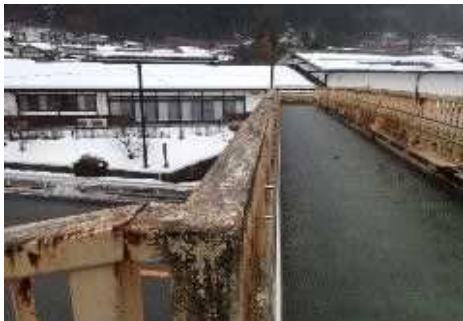
| その他 | 高欄 | 2 / 3 |
|---|---|---|
| | <div>例</div> <p>全体的に防食被膜の劣化が見られる場合、防錆機能が低下しているため、原因によっては、そのまま放置されると急激に腐食が進行し、断面欠損や破断に至る可能性がある。横断歩道橋利用者が腐食部分に接触することで被害が生じる可能性もある。</p> | |

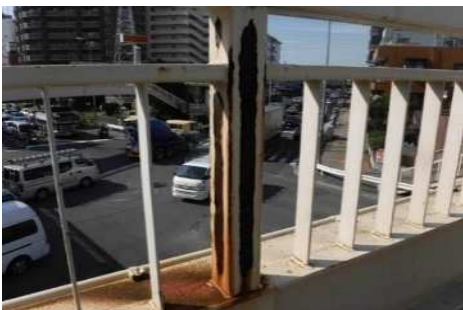
| その他 | 高欄 | 2 / 3 |
|---|---|---|
| | <div>例</div> <p>高欄の支柱に広がりのある顕著な腐食が生じている場合、原因によっては、そのまま放置されると急激に腐食が進行し、断面欠損や破断に至る可能性があり、高欄としての荷重を支持する機能が発揮出来なくなる場合もある。</p> | |

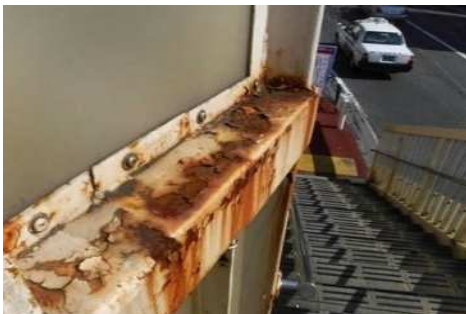
| その他 | 高欄 | 2 / 3 |
|---|---|---|
| | <div>例</div> <p>高欄の主桁取付部に広がりのある顕著な腐食が生じている場合、そのまま放置されると急激に腐食が進行し、断面欠損や破断に至る可能性があり、高欄としての荷重を支持する機能が発揮出来なくなる場合もある。<br/>横断歩道橋利用者が腐食部分に接触することで被害が生じる可能性もある。</p> | |

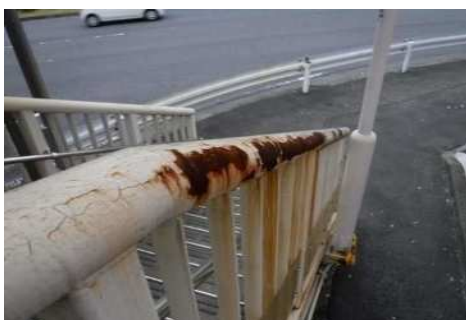
| その他 | 高欄 | 2 / 3 |
|---|---|---|
| | <div>例</div> <p>局部的に顕著な腐食が生じている場合、腐食している部分の接触による横断歩道橋利用者の被害や腐食片の落下による第三者被害の可能性がある。</p> | |

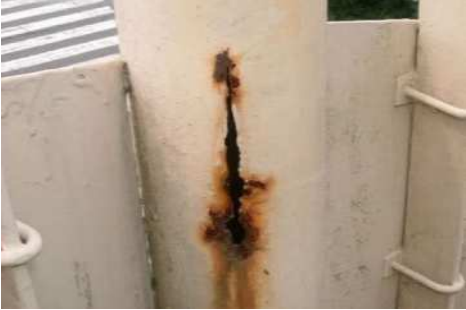
| | <p><b>例</b></p> <p>局部で断面欠損や著しい板厚減少が生じている場合、横断歩道橋利用者が腐食や破断している部分に接触することで被害が生じる可能性もある。</p> |

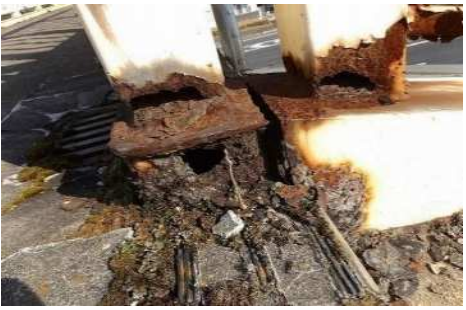
| | <p><b>例</b></p> <p>高欄の支柱基部に断面欠損や著しい板厚減少が生じている場合、既に高欄としての荷重を支持する機能が低下している場合もある。</p> |

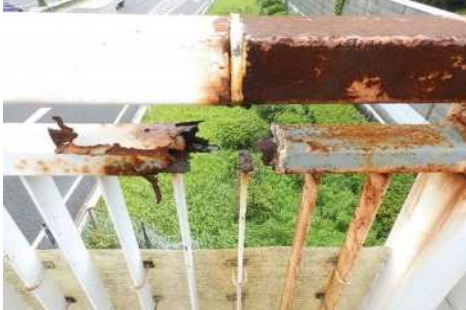
| | <p><b>例</b></p> <p>局部で断面欠損や著しい板厚減少が生じている場合、既に高欄としての荷重を支持する機能が低下している場合もある。</p> <p>また、腐食や破断している部分の接触による横断歩道橋利用者の被害や腐食片の落下による第三者被害の可能性がある。</p> |

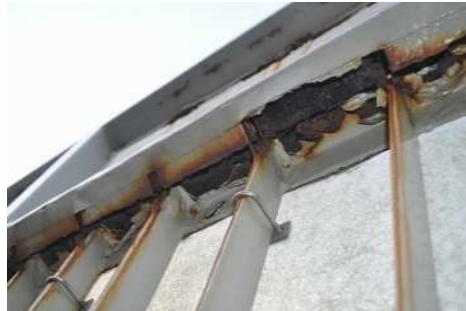
| | <p><b>例</b></p> <p>局部で断面欠損や著しい板厚減少が生じている場合、既に高欄としての荷重を支持する機能が低下している場合もある。</p> <p>また、腐食や破断している部分の接触による横断歩道橋利用者の被害や腐食片の落下による第三者被害の可能性がある。</p> |

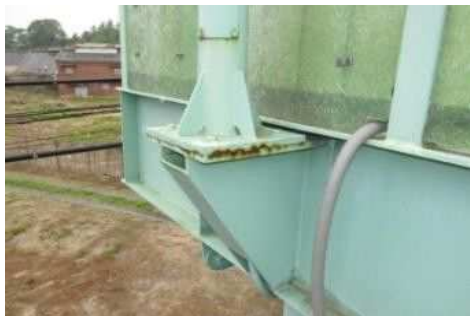
| その他 | 照明施設 | 1 / 3 |
|---|---|---|
| | <div>例</div> <p>滞水等によりベースプレートの局部で腐食や板厚減少が生じている場合、環境が改善されずそのまま放置されると急激に腐食が進展する可能性もある。耐荷力が低下すると、地震等の外力の作用によって、倒壊や落下の可能性も考えられる。</p> | |

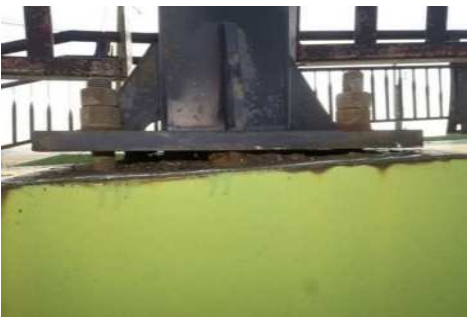
| その他 | 照明施設 | 1 / 3 |
|---|---|---|
| | <div>例</div> <p>照明灯取付部に取付ボルトの緩みやベースプレートのうきが見られる場合、既に耐荷力の低下が低下しており、地震等の外力の作用によって、倒壊や落下の可能性も考えられる。</p> | |

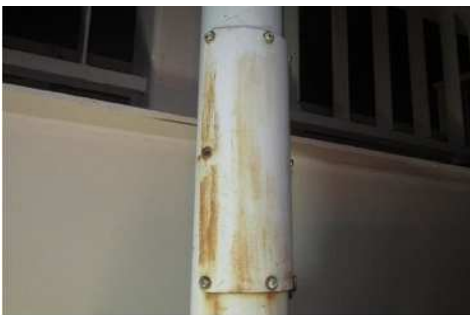
| その他 | 照明施設 | 1 / 3 |
|---|---|---|
| | <div>例</div> <p>全体に防食被膜の劣化や蓋のボルトにゆるみや脱落が見られる場合、同じ箇所の他のボルトも既にゆるんでいたたり破断していたりすることもあり注意が必要である。また、内部に雨水等が浸入し、滞水する可能性があり、照明施設の支柱内部から腐食が進展している可能性もある。</p> | |

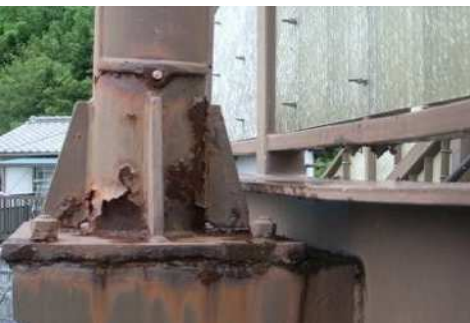
| その他 | 照明施設 | 1 / 3 |
|---|---|---|
| | <div>例</div> <p>滞水等によりベースプレートの局部で腐食や板厚減少が生じている場合、環境が改善されずそのまま放置されると急激に腐食が進展する可能性もある。耐荷力が低下すると、地震等の外力の作用によって、倒壊や落下の可能性も考えられる。</p> | |

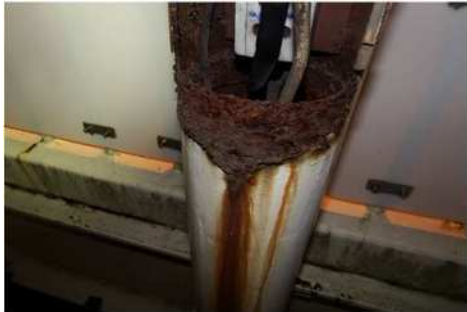
| その他 | 照明施設 | 2 / 3 |
|---|---|---|
| | <p><b>例</b></p> <p>断面欠損や著しい板厚減少が生じている場合、既に支柱としての耐荷力が低下しており、地震等の外力の作用によって、倒壊する可能性も考えられる。</p> | |

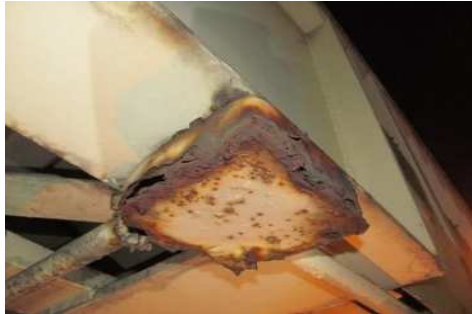
| その他 | 照明施設 | 2 / 3 |
|---|---|---|
| | <p><b>例</b></p> <p>配線のための設備に腐食や断面欠損等が生じている場合、内部に滞水しているなど、原因によってはそのまま放置されると、腐食が進行し、落下するなど、第三者被害が生じる可能性がある。</p> | |

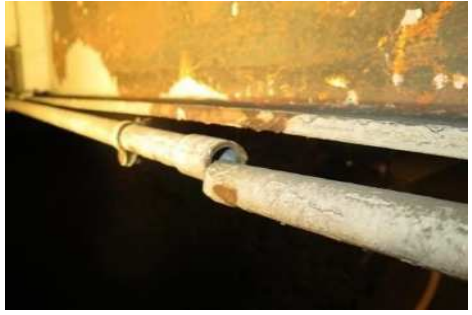
| その他 | 照明施設 | 2 / 3 |
|---|---|---|
| | <p><b>例</b></p> <p>配管が外れている場合、配管取付金具の腐食や破断などが生じている可能性がある。<br/>また、配管が落下することによる第三者被害が生じる可能性がある。</p> | |

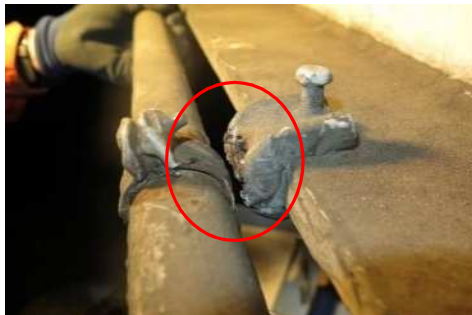
| その他 | 照明施設 | 2 / 3 |
|---|---|---|
| | <p><b>例</b></p> <p>配管取付金具の破断が見られる場合、同様の劣化環境にある配管取付金具にも腐食や破断が生じている可能性がある。<br/>また、配管が落下することによる第三者被害が生じる可能性がある。</p> | |

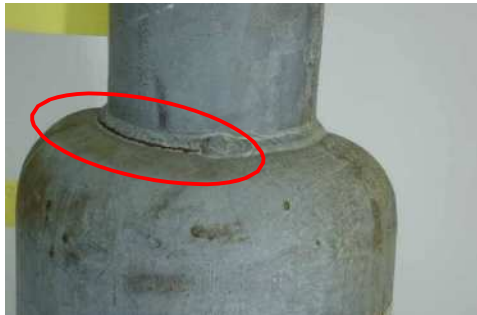
| その他 | 照明施設 | 3 / 3 |
|---|---|---|
| <div><div></div><div><div>例</div><p>溶接部は部位によらず応力集中箇所となりやすいが、特に部材断面変化部では応力集中に起因して疲労亀裂が生じやすいため注意が必要である。溶接部ではビードの凹凸や塗装やめっきの存在によって亀裂が視認しにくいことが多いことも注意が必要である。</p></div></div> | | |

| その他 | 照明施設 | 3 / 3 |
|---|---|---|
| <div><div>備考</div><p>■照明施設の支柱本体等の破断は、耐荷力が低下し倒壊につながる場合もある。</p><p>■照明施設の支柱の溶接部などで、亀裂が内部まで貫通していると、既に耐荷力が低下し、構造安全性に影響を及ぼしている可能性があり、亀裂の進行にともない支柱の破断、倒壊のおそれがある。</p><p>■支柱の取付部などの応力が集中する部位等で、板厚減少を伴う腐食が発生した場合、既に耐荷力が低下し、構造安全性に大きな影響を及ぼしている場合もある。</p></div> | | |

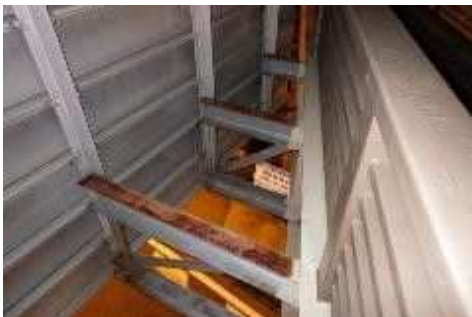
| その他 | 道路標識 | 1 / 3 |
|---|---|---|
| | <div>例</div> <p>取付部に局部で腐食の進行が見られる場合、確認時点では耐荷力への影響は限定的であるものの、原因が除去されないと腐食は着実に進行し、板厚減少等によって耐荷力が低下し、落下が生じる可能性もある。</p> | |

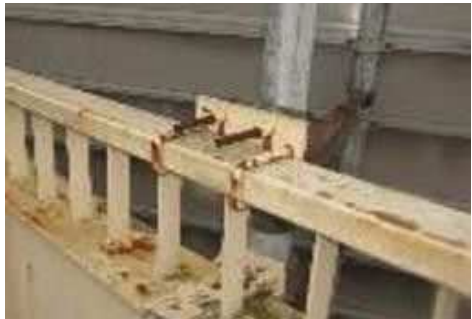
| その他 | 道路標識 | 1 / 3 |
|---|---|---|
| | <div>例</div> <p>取付金具（ボルト・フック等）に局部的な腐食が見られる場合、確認時点では耐荷力への影響は限定的であるものの、原因が除去されないと腐食は着実に進行し、破断等に至り、落下が生じる可能性もある。</p> | |

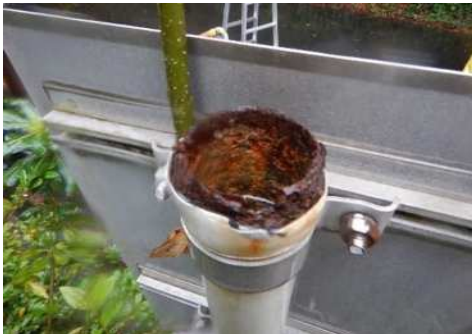
| その他 | 道路標識 | 1 / 3 |
|---|---|---|
| | <div>例</div> <p>頂部で腐食が生じている場合、原因によっては、比較的早期に局部的な断面減少や欠損に至ることもあり、内部に滞水が生じている可能性もある。</p> | |

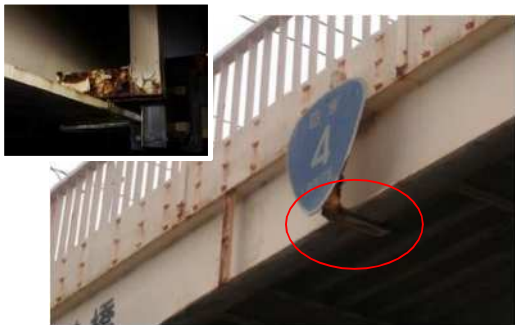
| その他 | 道路標識 | 1 / 3 |
|---|---|---|
| | <div>例</div> <p>顕著な腐食が広範囲に発生している場合、局部的に板厚減少や断面欠損が生じている可能性もある。既に耐荷力が低下しており、地震等の作用によって破断等が生じる可能性もあり、落下のおそれもある。</p> | |

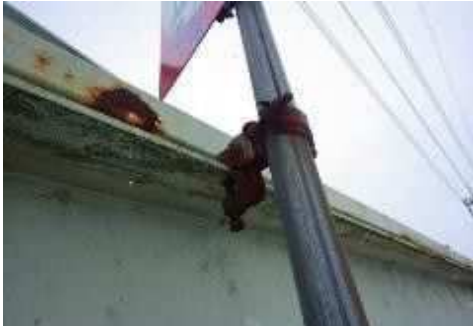
| その他 | 道路標識 | 2 / 3 |
|---|---|---|
| | <p><b>例</b></p> <p>取付金具に著しい腐食が生じている例。<br/>異種金属が接触すると雨水の介在によって生じる電位差で著しい腐食が急速に進行する。異種金属腐食が生じている状態で放置すると、短期間で断面欠損が生じるなど危険な状態になる可能性が高い。</p> | |

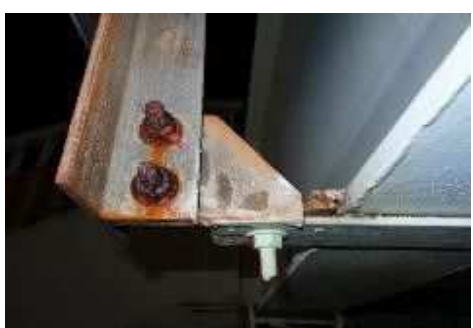
| その他 | 道路標識 | 2 / 3 |
|---|---|---|
| | <p><b>例</b></p> <p>ボルトナットに顕著な腐食が見られる場合、取付部の機能が低下している可能性があり、地震等の作用によってボルトが破断し、標識板が落下するおそれもある。</p> | |

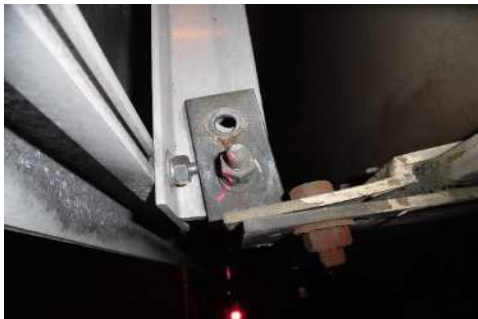
| その他 | 道路標識 | 2 / 3 |
|---|---|---|
| | <p><b>例</b></p> <p>ボルトにゆるみや、抜け落ちが見られる場合、取付部の機能が低下しており、標識板が落下するおそれもある。</p> | |

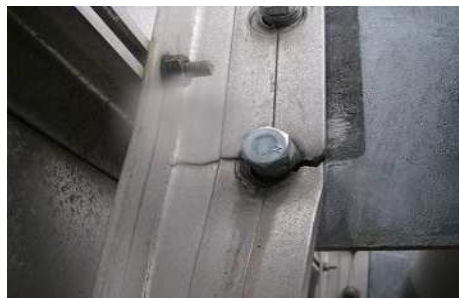
| その他 | 道路標識 | 2 / 3 |
|---|---|---|
| | <p><b>例</b></p> <p>車両接触等の影響により、取付部が変形（又は破断、亀裂）が見られる場合、取付部の機能が低下しており、標識板が落下するおそれもある。</p> | |

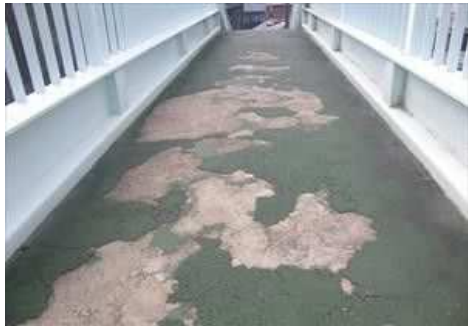
| その他 | 舗装・通路部 | 1 / 9 |
|---|---|---|
| | <p><b>例</b></p> <p>舗装表面の欠損や、床版コンクリート上面のセメントモルタルにひびわれが生じている場合、ひびわれからその下にある床版内部に雨水が浸入し、デッキプレート等の鋼材の腐食が生じている可能性があり、注意が必要である。</p> | |

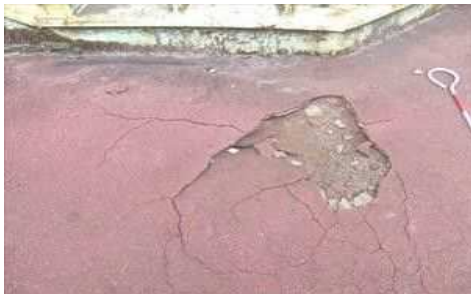
| その他 | 舗装・通路部 | 1 / 9 |
|---|---|---|
| | <p><b>例</b></p> <p>舗装表面が欠損、ひびわれが生じている場合、その下にある床版内部に雨水が浸入し、床版コンクリート上面のセメントモルタルの損傷やデッキプレート等の鋼材の腐食が生じている可能性があり、注意が必要である。</p> | |

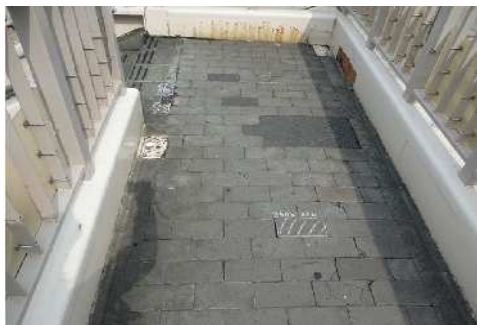
| その他 | 舗装・通路部 | 1 / 9 |
|---|---|---|
| | <p><b>例</b></p> <p>舗装表面のブロックのがたつき、段差、目地の開きなどが生じているなど、特異な変状が見られる場合、その下にある床版内部に雨水が浸入し、床版コンクリート上面のセメントモルタルの損傷やデッキプレート等の鋼材の腐食が生じている可能性があり、注意が必要である。</p> | |

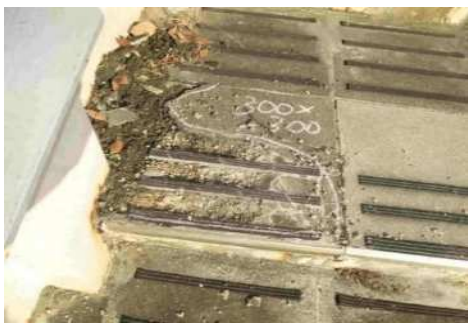
| その他 | 舗装・通路部 | 1 / 9 |
|---|---|---|
| | <p><b>例</b></p> <p>舗装表面のブロックに欠損が生じているなど、特異な変状が見られる場合、その下にある床版内部に雨水が浸入し、床版コンクリート上面のセメントモルタルやデッキプレート等の鋼材の腐食が生じている可能性があり、注意が必要である。</p> | |

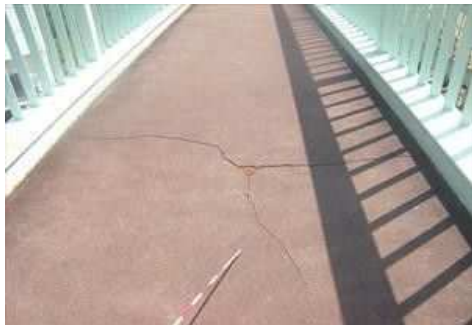
| その他 | 舗装・通路部 | 2 / 9 |
|---|---|---|
| | <div>例</div> <p>舗装表面に特異な変状が見られる場合、ひびわれからその下にある床版内部に雨水が浸入し、床版コンクリート上面のセメントモルタルの損傷やデッキプレート等の鋼材の腐食が生じている可能性があり、注意が必要である。</p> | |

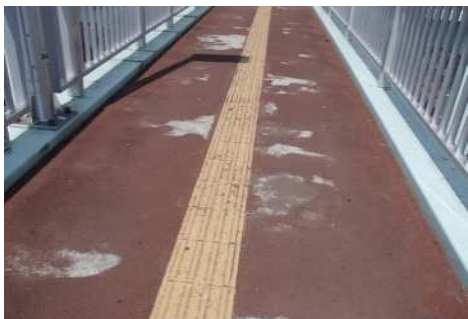
| その他 | 舗装・通路部 | 2 / 9 |
|---|---|---|
| | <div>例</div> <p>舗装表面に石灰分の滲出など、特異な変状が見られる場合、その下にある床版内部のコンクリートに損傷が生じている可能性があり、注意が必要である。</p> | |

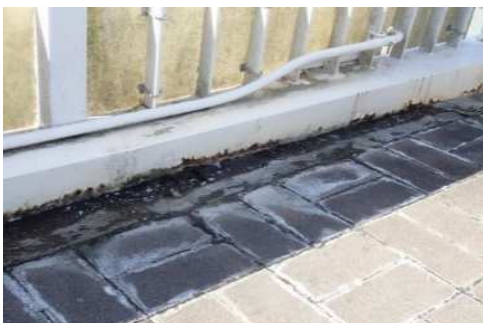
| その他 | 舗装・通路部 | 2 / 9 |
|---|---|---|
| | <div>例</div> <p>舗装表面に石灰分の滲出など、特異な変状が見られる場合、その下にある床版内部のコンクリートに損傷が生じている可能性があり、注意が必要である。</p> | |

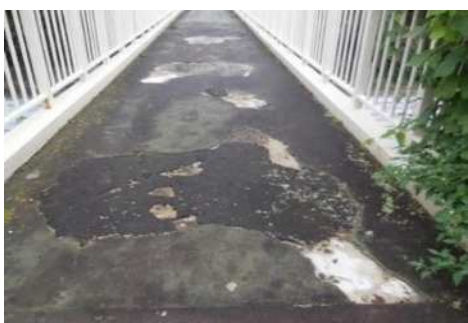
| その他 | 舗装・通路部 | 2 / 9 |
|---|---|---|
| | <div>例</div> <p>舗装表面に石灰分の滲出など、特異な変状が見られる場合、その下にある床版内部のコンクリートに損傷が生じている可能性があり、注意が必要である。</p> | |

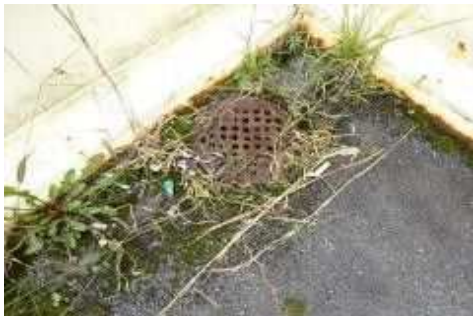
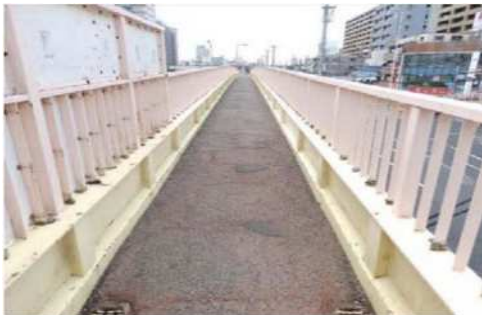
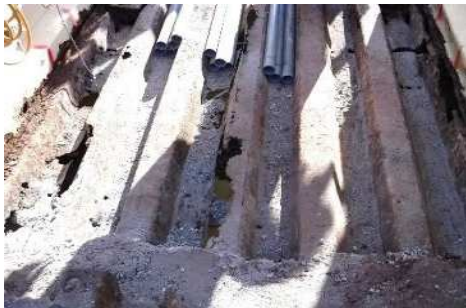
| その他 | 舗装・通路部 | 3 / 9 |
|---|---|---|
| <div data-bbox="236 421 711 736"> </div> <div data-bbox="225 770 708 1084"> </div> <div data-bbox="236 1102 703 1408"> </div> <div data-bbox="233 1447 700 1751"> </div> | | <div data-bbox="794 405 831 434">例</div> <p data-bbox="815 443 1324 645">土砂の堆積や植生が生じている場合、滞水しやすい環境となり、地覆や舗装下の床版、主桁等の劣化を促進する可能性もある。除去しないと状態を適切に把握出来ない場合が多い。</p> <div data-bbox="794 757 831 786">例</div> <p data-bbox="815 795 1324 1032">舗装表面に凹凸やひびわれが見られ、デッキプレート下面にも腐食が疑われる場合、舗装のひびわれからその下に雨水が浸入し、床版コンクリート上面のセメントモルタルの損傷やデッキプレート上面の腐食が著しく進展している可能性がある。</p> |

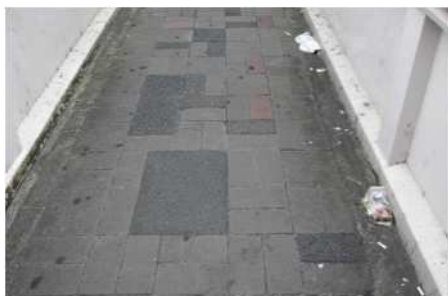
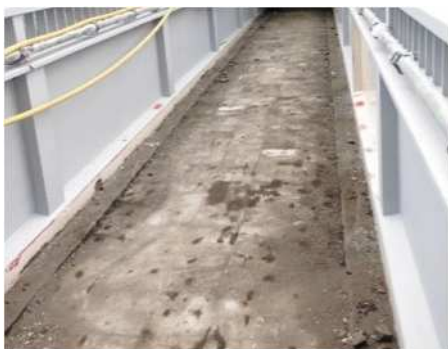
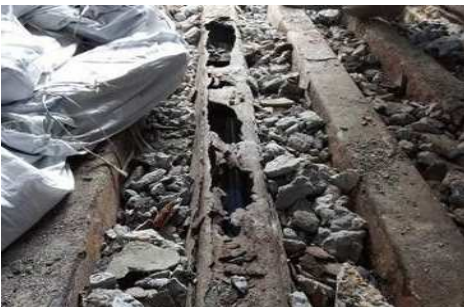
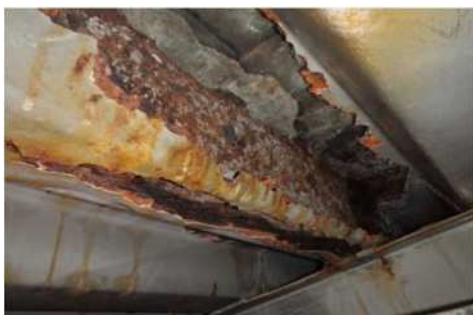
舗装表面の欠損や補修跡などが確認され、デッキプレート下面でも腐食が見られる場合、その下にある床版内部に雨水が浸入し、床版コンクリート上面のセメントモルタルの損傷やデッキプレート等の鋼材の腐食が著しく進展している可能性があり、注意が必要である。

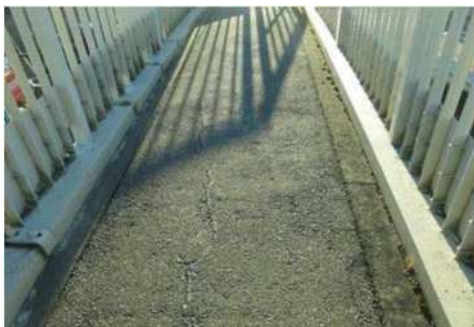
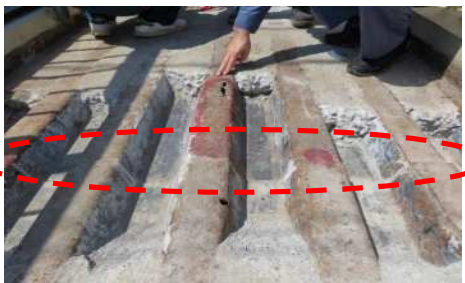
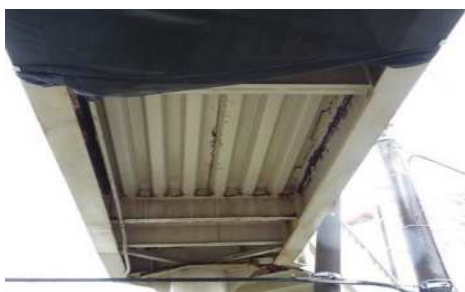
舗装表面のひびわれ等が確認され、デッキプレート下面でも腐食が見られる場合、その下にある床版内部に雨水が浸入し、床版コンクリート上面のセメントモルタルの損傷やデッキプレート等の鋼材の腐食が著しく進展している可能性があり、注意が必要である。特にデッキプレート接合部は滞水しやすくより慎重に確認する必要がある。

※デッキプレート  
方向の接合部

※デッキプレート  
横方向の接合部

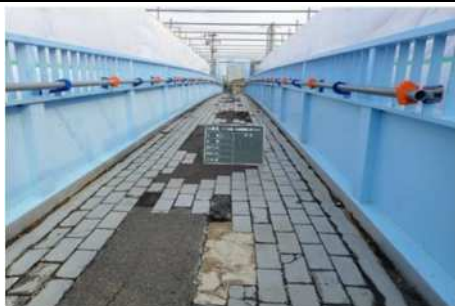
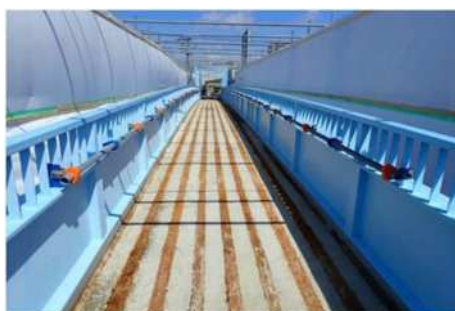
アスファルトブロックの隙間や欠損が確認される場合、雨水等が浸入し床版上面に滞水が生じることによって、床版デッキプレート上面に腐食や欠損が生じている場合がある。床版デッキプレート裏面（下面）側でも腐食が見られる場合には、著しく腐食が進行している可能性がある。

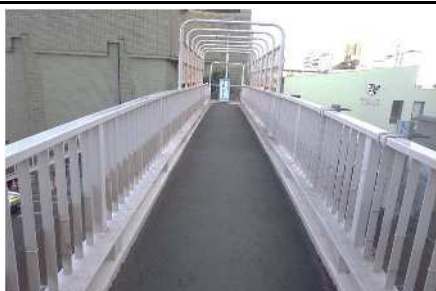
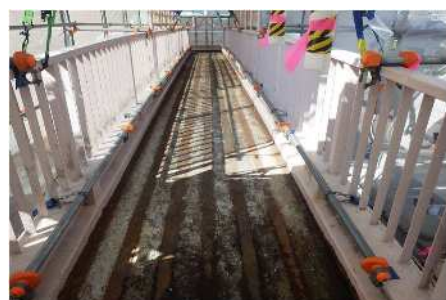
アスファルト舗装表面のひびわれが軽微であったとしても、雨水等が浸入し床版上面に滞水が生じることによって、床版デッキプレート上面に腐食や欠損が生じている場合がある。床版デッキプレート裏面（下面）側でも腐食が見られる場合には、著しく腐食が進行している可能性がある。

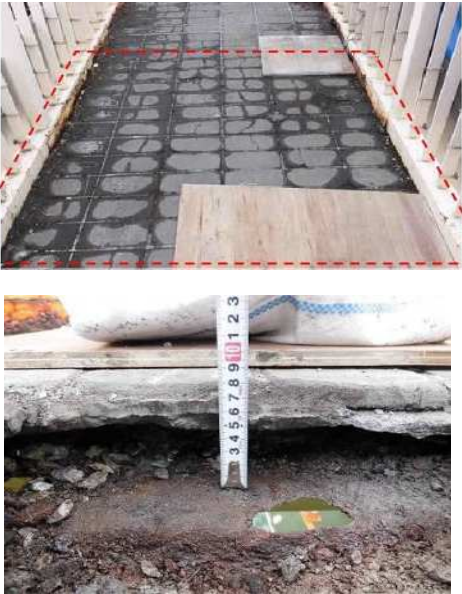
| | <p>例</p> <p>舗装表面のひびわれや滞水跡などが確認される場合、その下にあるモルタルセメントに雨水等が浸入し、凍結・融解の繰り返しなどにより土砂化が生じる場合もある。土砂化により路面との間に空洞が生じると、横断歩道橋利用者被害を引き起こす可能性もある。</p> |

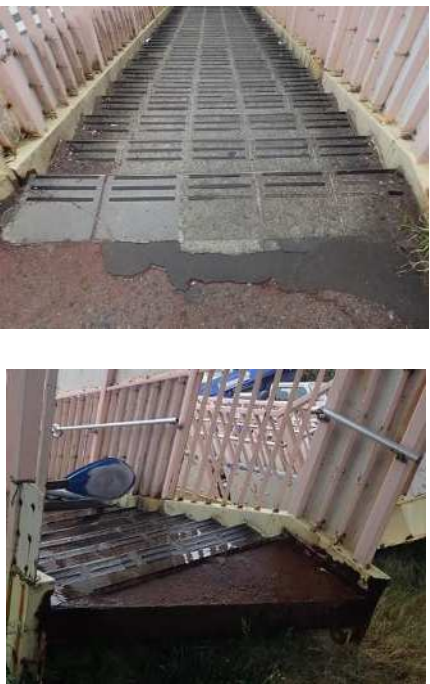
| | <p>例</p> <p>舗装表面の欠損や舗装ブロックのひびわれ、補修跡などが確認される場合、その下にある床版上面に雨水が滞水し、鋼床版等の腐食が生じている可能性があり、注意が必要である。</p> |

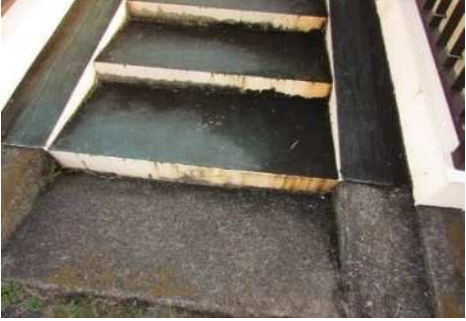
| その他 | 舗装・通路部 | 8 / 9 |
|---|---|---|
| | | <p><b>例</b></p> <p>舗装表面に滞水跡など特異な変状が見られる場合、雨水が浸入し、その下にある踏み板や蹴上げに腐食や断面減少等が生じている可能性があり、注意が必要である。</p> |

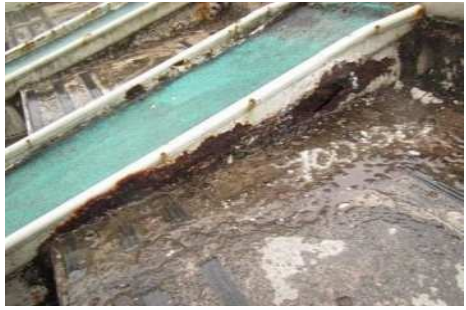
| その他 | 舗装・通路部 | 8 / 9 |
|---|---|---|
| | | <p><b>例</b></p> <p>舗装表面に遊離石灰があるなど、特異な変状が見られる場合、雨水が浸入し、その下にある踏み板や蹴上げに腐食や断面減少等が生じている可能性があり、注意が必要である。</p> |

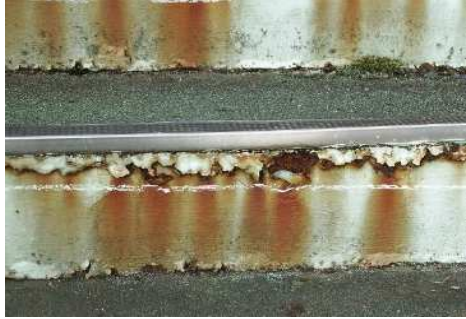
| その他 | 舗装・通路部 | 8 / 9 |
|---|---|---|
| | | <p><b>例</b></p> <p>蹴上げの塗装の劣化や錆汁の跡など特異な変状が見られる場合、雨水が浸入し、その下にある踏み板や蹴上げに腐食や断面減少等が生じている可能性があり、注意が必要である。</p> |

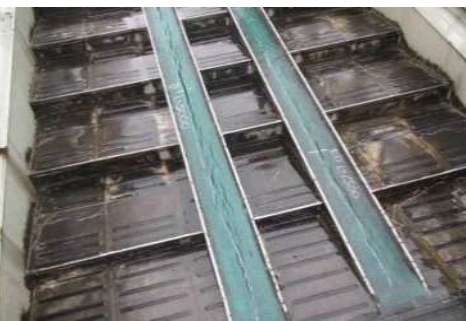
| その他 | 舗装・通路部 | 8 / 9 |
|---|---|---|
| | | <p><b>例</b></p> <p>スロープ部のひびわれなど、特異な変状が見られる場合、内部が損傷しているとともに、雨水等が滞水し、その下にある踏み板や蹴上げに腐食や断面減少等が生じている可能性があり、注意が必要である。</p> |

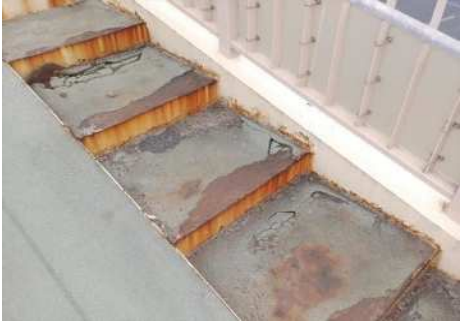
| その他 | 舗装・通路部 | 9 / 9 |
|---|---|---|
| | | <div>例</div> <p>舗装表面に滞水跡や錆汁など，特異な変状が見られる場合，雨水が浸入し，その下にある踏み板や蹴上げに腐食や断面減少等が生じている可能性があり，注意が必要である。</p> |

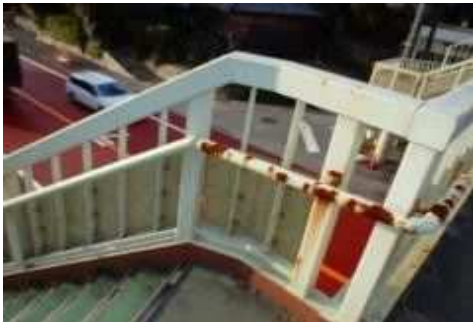
| その他 | 手すり | 1 / 2 |
|---|---|---|
| | <p><b>例</b></p> <p>防食被膜の劣化が見られる場合、防錆機能が低下しているため、原因によっては、そのまま放置されると急激に腐食が進行し、断面欠損や破断に至る可能性がある。<br/>腐食している部分の接触による横断歩道橋利用者の被害や、さびや腐食片の落下による第三者被害の可能性がある。</p> | |

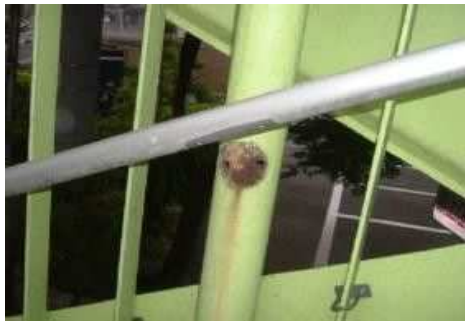
| その他 | 手すり | 1 / 2 |
|---|---|---|
| | <p><b>例</b></p> <p>取付金具の脱落が生じている場合、当該部分の接触による横断歩道橋利用者の被害の可能性がある。</p> | |

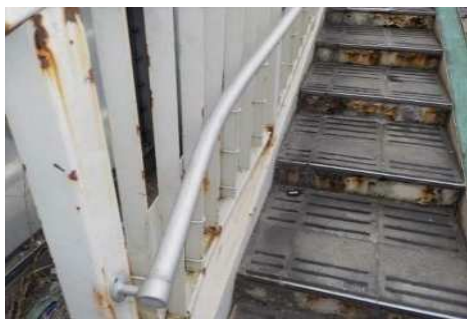
| その他 | 手すり | 1 / 2 |
|---|---|---|
| | <p><b>例</b></p> <p>手すりに変形が見られる場合、原因によっては、取付部や高欄に変状が生じている可能性もあるので注意が必要である。</p> | |

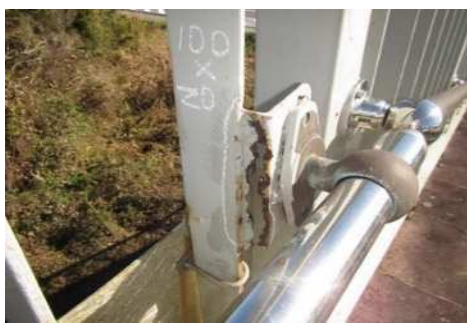
| その他 | 手すり | 1 / 2 |
|---|---|---|
| | <p><b>例</b></p> <p>取付金具の破断が生じている場合、手すりとして荷重を支持する機能が低下しており、横断歩道橋利用者が利用することにより、被害が発生する可能性もある。</p> | |

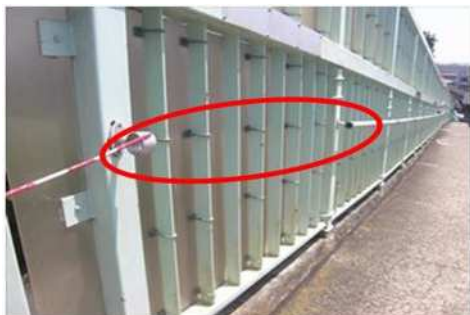
| その他 | 手すり | 2 / 2 |
|---|---|---|
| | <div>例</div> <p>手すりが脱落している場合，手すり取付部に接触することにより，横断歩道橋利用者に被害が発生する可能性もある。</p> | |

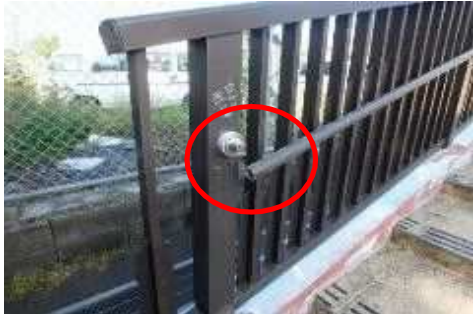
| その他 | 手すり | 2 / 2 |
|---|---|---|
| | <div>例</div> <p>取付部から手すりが脱落している場合，手すりとして荷重を支持する機能が低下しており，横断歩道橋利用者が利用することにより，被害が発生する可能性もある。</p> | |

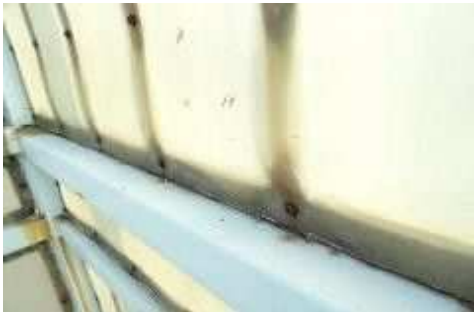
| その他 | 目隠し板・裾隠し板 | 1 / 2 |
|---|---|---|
| | <div>例</div> <p>目隠し板に変形が見られる場合，変形箇所以外でも取付部や高欄に変状が生じている場合があるので，注意が必要である。</p> | |

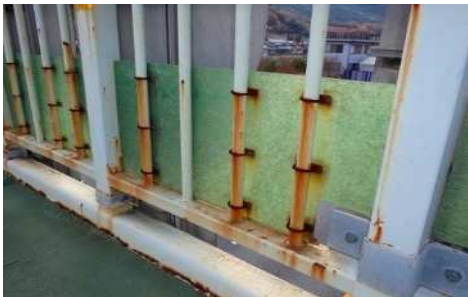
| その他 | 目隠し板・裾隠し板 | 1 / 2 |
|---|---|---|
| | <div>例</div> <p>取付金具で著しい腐食が生じている場合，確認時点では影響は限定的であっても，原因によってはそのまま放置されると，板厚減少や破断等が生じ，目隠し版等が落下する可能性があり，第三者被害が発生するおそれもある。</p> | |

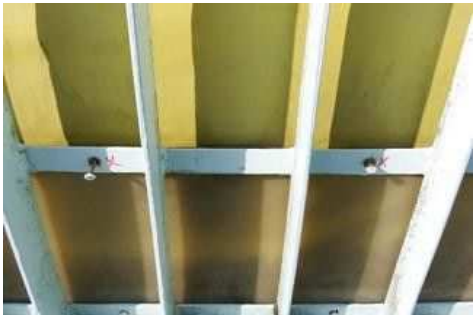
| その他 | 目隠し板・裾隠し板 | 1 / 2 |
|---|---|---|
| | <div>例</div> <p>取付ボルトが緩んでいる場合，既に取付部の耐荷力が低下している可能性があり，目隠し版等が落下し第三者被害が発生する可能性もある。</p> | |

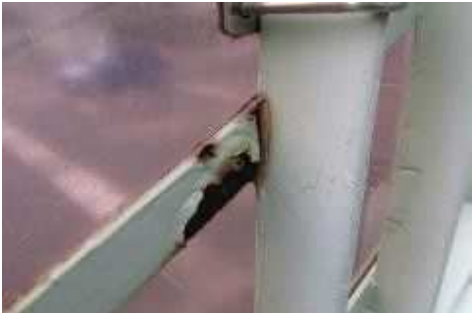
| その他 | 目隠し板・裾隠し板 | 1 / 2 |
|---|---|---|
| | <div>例</div> <p>取付金具で局所的な著しい腐食が生じている場合，確認時点では影響は限定的であっても，原因によってはそのまま放置されると，板厚減少や破断等が生じると，目隠し版等が落下する可能性があり，第三者被害が発生するおそれもある。</p> | |

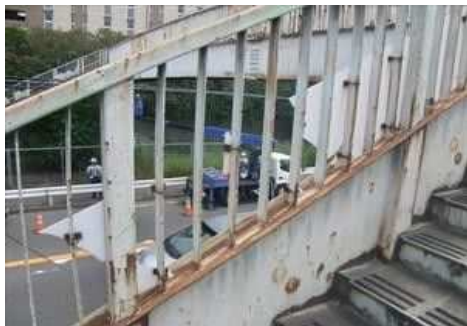
| その他 | 目隠し板・裾隠し板 | 2 / 2 |
|---|---|---|
| | <div>例</div> <p>取付金具の破断により，目隠し板・裾隠し板の落下が生じた例。<br/>目隠し版等が落下すると，第三者被害が発生するおそれもある。</p> | |

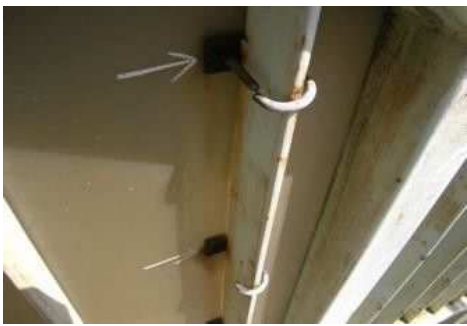
| その他 | 目隠し板・裾隠し板 | 2 / 2 |
|---|---|---|
| | <div>例</div> <p>取付金具が破断している場合，既に取付部の耐荷力が低下している可能性があり，目隠し版等が落下し第三者被害が発生する可能性もある。</p> | |

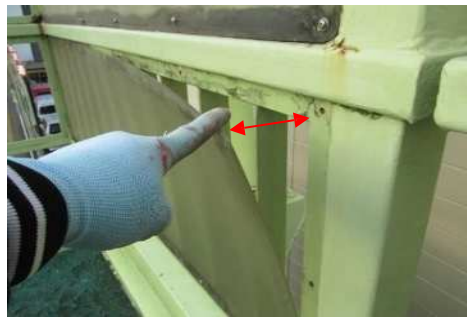
| その他 | 目隠し板・裾隠し板 | 2 / 2 |
|---|---|---|
| | <div>例</div> <p>取付金具が破断している場合，既に取付部の耐荷力が低下している可能性があり，目隠し版等が落下し横断歩道橋利用者に被害が発生する可能性もある。</p> | |

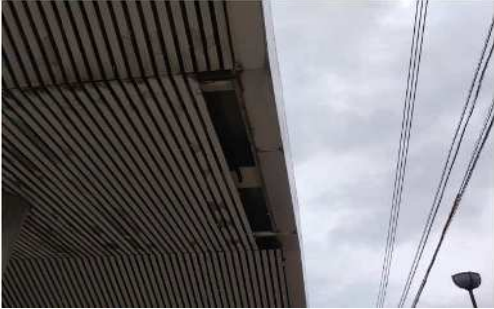
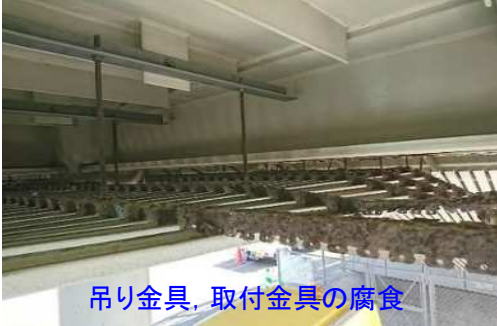
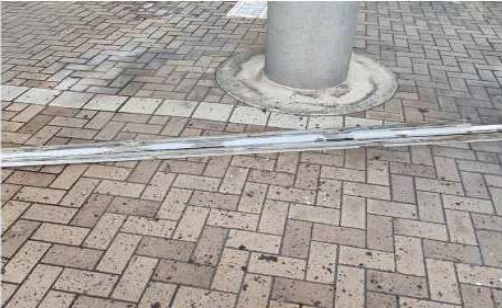
| <p>吊り金具、取付金具の腐食</p> | <p><b>例</b></p> <p>金属製の化粧板が落下した例。<br/>化粧板の吊り構造、取付構造が腐食した場合、内部の部材に腐食が進行しているおそれがある。また、その構造によっては化粧板の落下に直結するおそれがある。そのため、化粧板を外すなど、内部の状態を把握した方がよい場合も多い。</p> |

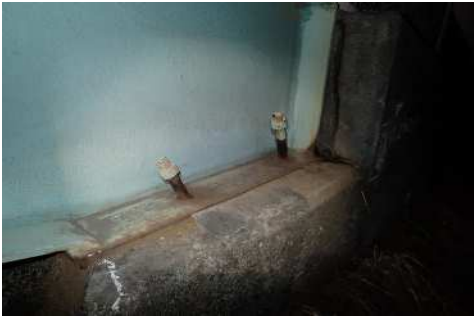
| | 例 | <p>階段部の主桁と橋台の取付ボルトにゆるみや変形が生じている場合、荷重を支持する機能や所定の位置に保持する機能に影響が生じている場合もある。</p> <p>また、その原因によっては、他のボルトにも損傷が生じている可能性があるため注意が必要である。</p> |

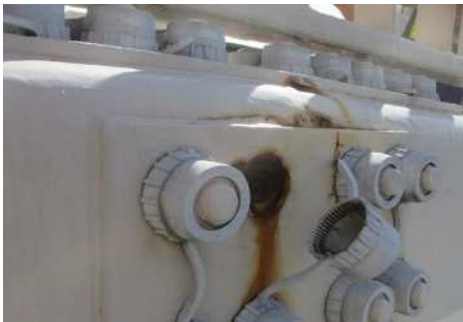
| | 例 | <p>高力ボルトの折損や抜け落ちている場合、同じ継手のボルトも既に破断していたり緩んでいることもあり注意が必要である。遅れ破壊など環境や材料の要因が関わる原因では、同じ横断歩道橋の他の継手でも続発する可能性があり注意が必要である。</p> |

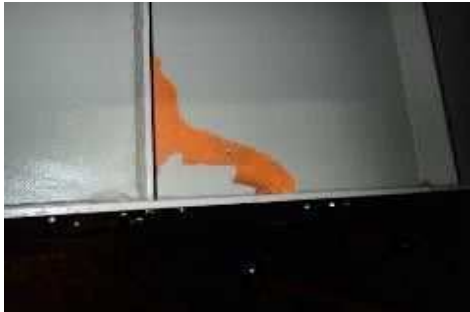
| 鋼部材共通 | 防食機能の劣化 | 1 / 2 |
|---|---|---|
| | 例 | <p>発錆が見られず、塗装やめっきなどの防食被膜のみに劣化等の変状が見られる場合、確認時点では耐荷力の低下等の影響がなくても、今後被膜の脱落が生じたり、防食機能の低下により、腐食が生じてくる可能性がある。</p> |

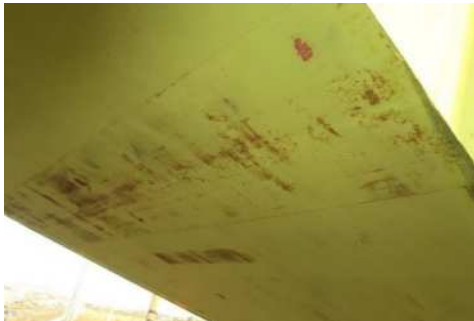
| 鋼部材共通 | 防食機能の劣化 | 1 / 2 |
|---|---|---|
| | 例 | <p>発錆が見られず、塗装やめっきなどの防食被膜のみに劣化等の変状が見られる場合、確認時点では耐荷力の低下等の影響がなくても、今後被膜の脱落が生じたり、防食機能の低下により、腐食が生じてくる可能性がある。</p> |

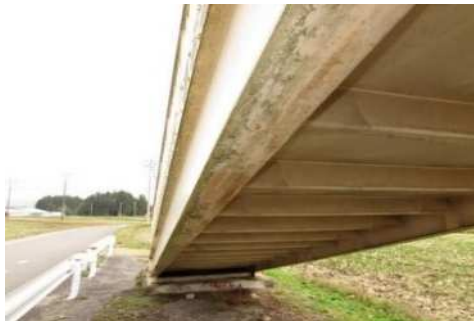
| 鋼部材共通 | 防食機能の劣化 | 1 / 2 |
|---|---|---|
| | 例 | <p>発錆が見られず、塗装やめっきなどの防食被膜のみに劣化等の変状が見られる場合、確認時点では耐荷力の低下等の影響がなくても、今後被膜の脱落が生じたり、防食機能の低下により、腐食が生じてくる可能性がある。</p> |

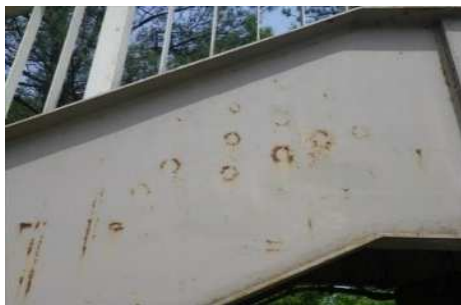
| 鋼部材共通 | 防食機能の劣化 | 1 / 2 |
|---|---|---|
| | 例 | <p>発錆が見られず、塗装やめっきなどの防食被膜のみに劣化等の変状が見られる場合、確認時点では耐荷力の低下等の影響がなくても、今後被膜の脱落が生じたり、防食機能の低下により、腐食が生じてくる可能性がある。</p> |

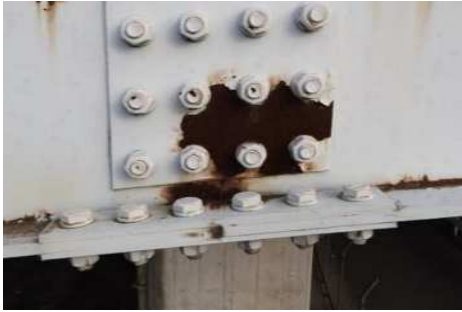
| 鋼部材共通 | 防食機能の劣化 | 2 / 2 |
|---|---|---|
| | 例 | 母材の板厚減少はほとんど生じていないものの、添接板の局部に防食被膜の劣化の進行が見られる場合、確認時点では耐荷力の低下等の影響がなくても、今後被膜の脱落が生じたり、防食機能の低下により、腐食が生じ、接合部としての機能が低下してくる可能性がある。 |

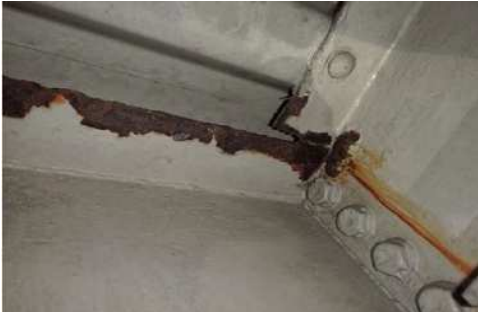
| 鋼部材共通 | 防食機能の劣化 | 2 / 2 |
|---|---|---|
| | 例 | 部材の角部で腐食が生じている場合、同じ角部の防食被膜が適切に施工されておらず、防食機能の劣化が生じやすい可能性がある。 |

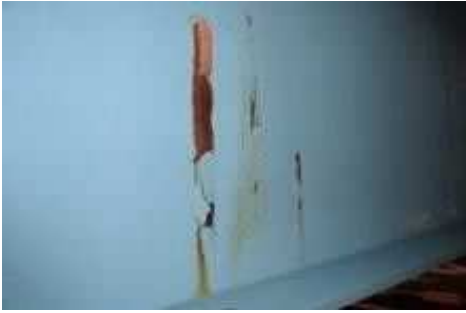
| 鋼部材共通 | 防食機能の劣化 | 2 / 2 |
|---|---|---|
| | 例 | 局所的な塗膜の剥がれが生じている場合、局所的に腐食が進行している可能性がある。 |

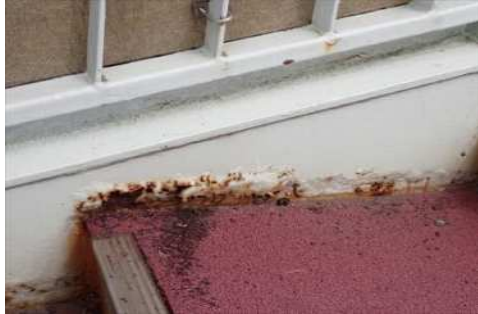
| 鋼部材共通 | 防食機能の劣化 | 2 / 2 |
|---|---|---|
| | 例 | 局所的に防食被膜の劣化が進行し、局部に表面的な腐食が見られる場合、確認時点では耐荷力の低下等の影響がなくても、原因が除去されないと防食機能の低下や著しく腐食が進行することもある。 |

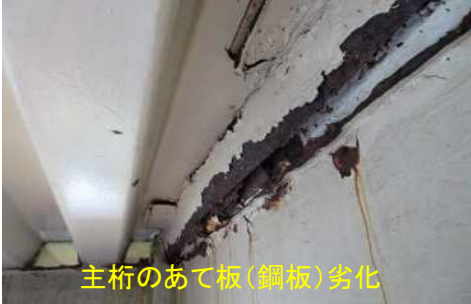
| 鋼部材共通 | 補修・補強材の損傷 | 1 / 3 |
|---|---|---|
| <p>主桁のあて板(鋼板)劣化</p> | 例 | 補強部材の劣化が見られる場合，補強効果が失われていたり，補強部材内部で劣化が進行して補強以前よりも性能が低下していたり，補強時とは異なる形で性能に影響していることもある。 |

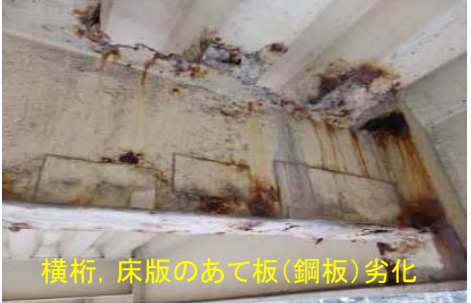
| 鋼部材共通 | 補修・補強材の損傷 | 1 / 3 |
|---|---|---|
| <p>横桁，床版のあて板(鋼板)劣化</p> | 例 | 鋼床版の腐食部の下に位置する箇所です特に腐食が進行している場合，鋼床版が既に断面欠損して漏水していることがあります。過去の補修部で腐食が生じている場合，補修前よりも状態が悪化していることもある。また，鋼床版の荷重を支持する機能の低下や錆等の落下による第三者被害の恐れもある。 |

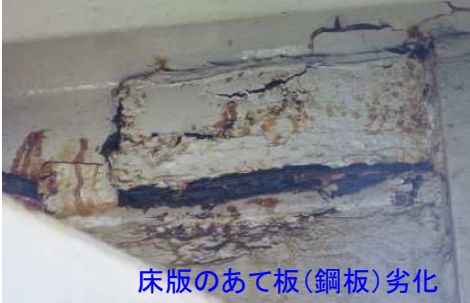
| 鋼部材共通 | 補修・補強材の損傷 | 1 / 3 |
|---|---|---|
| <p>床版のあて板(鋼板)劣化</p> | 例 | 床版裏面の補強鋼板に，床版内部への雨水の浸入が疑われる腐食が見られる場合，内部で床版の劣化が進み，突然の抜け落ちに至ることもある。補強部材の損傷がある場合，補強効果が失われているだけでなく，補強前の状態よりも性能が低下していることもある。 |

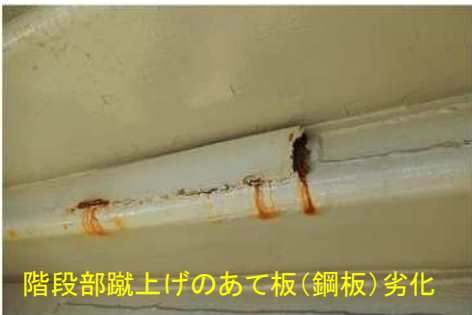
| 鋼部材共通 | | 補修・補強材の損傷 | | 2 / 3 | |
|---|--|---|--|---|--|
| <p>階段部蹴上げのあて板(鋼板)劣化</p> | | <p>例</p> <p>補修補強部材に劣化が見られる場合，それらの内部で鋼材が腐食しているなど，劣化が進行していることがあるため注意が必要である。なお，補修補強効果が失われているだけでなく，補修補強前よりも状態が悪化していることもある。</p> | | | |

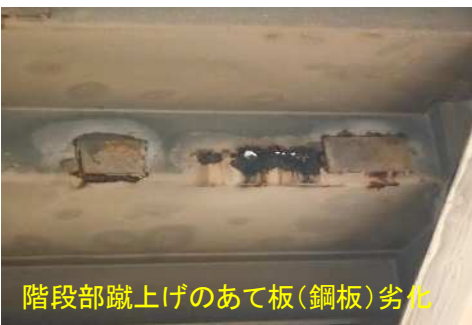
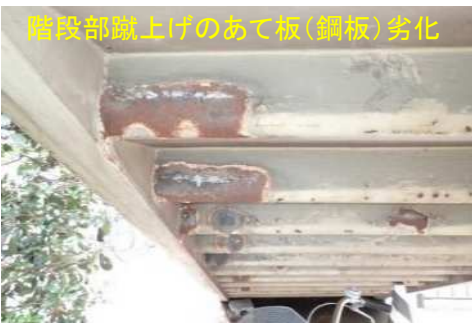
| 鋼部材共通 | | 補修・補強材の損傷 | | 2 / 3 | |
|---|--|---|--|---|--|
| <p>階段部蹴上げのあて板(鋼板)劣化</p> <p>階段部蹴上げのあて板(鋼板)劣化</p> | | <p>例</p> <p>腐食しやすい階段踏み板と蹴上げの境界部近くでは過去に断面補修や再塗装されている場合も多いが，補修部で再劣化や著しい腐食が生じている場合，補修補強の効果が低下や喪失しているだけでなく，対策時点よりも板厚減少や断面欠損など損傷の程度が拡大して，耐荷性能も当時よりさらに低下していることもある。</p> | | | |

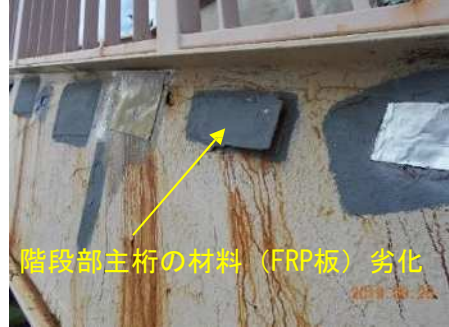
| 鋼部材共通 | | 補修・補強材の損傷 | | 2 / 3 | |
|---|--|---|--|---|--|
| <p>階段部主桁の材料 (FRP板) 劣化</p> | | <p>例</p> <p>補修補強部材に劣化が見られる場合，それらの内部で鋼材が腐食しているなど，劣化が進行していることがあるため注意が必要である。なお，補修補強効果が失われているだけでなく，補修補強前よりも状態が悪化していることもある。</p> | | | |

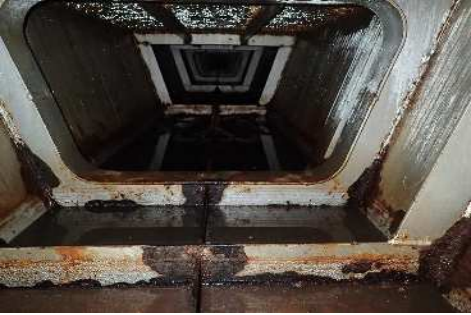
| 鋼部材共通 | 漏水・滞水 | 1 / 1 |
|---|---|---|
| | 例 | <p>部材の隙間、亀裂や孔などの断面欠損、排水設備の破損などにより、箱桁内部などの部材内部に漏水すると滞水することもある。</p> <p>箱桁内部などは不測の漏水や滞水があると、排水されず常時高湿度環境となることで著しく腐食が進行することもある。</p> |

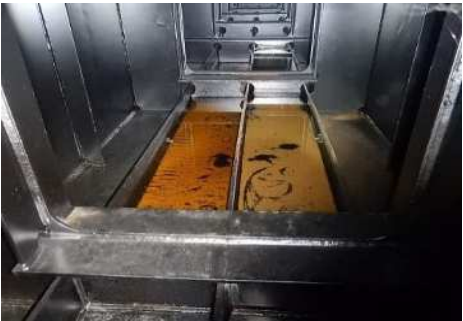
| 鋼部材共通 | 漏水・滞水 | 1 / 1 |
|---|---|---|
| | 例 | <p>部材の隙間、亀裂や孔などの断面欠損、排水設備の破損などにより、箱桁内部などの部材内部に漏水すると滞水することもある。</p> <p>箱桁内部などは不測の漏水や滞水があると、排水されず常時高湿度環境となることで著しく腐食が進行することもある。</p> |
