土砂災害警戒区域等指定図(その2-1)

土砂災害警戒区域・土砂災害特別警戒区域  
区域図

| 箇所名 | 生田8丁目3 |
| 所在地 | 川崎市多摩区生田8丁目 |

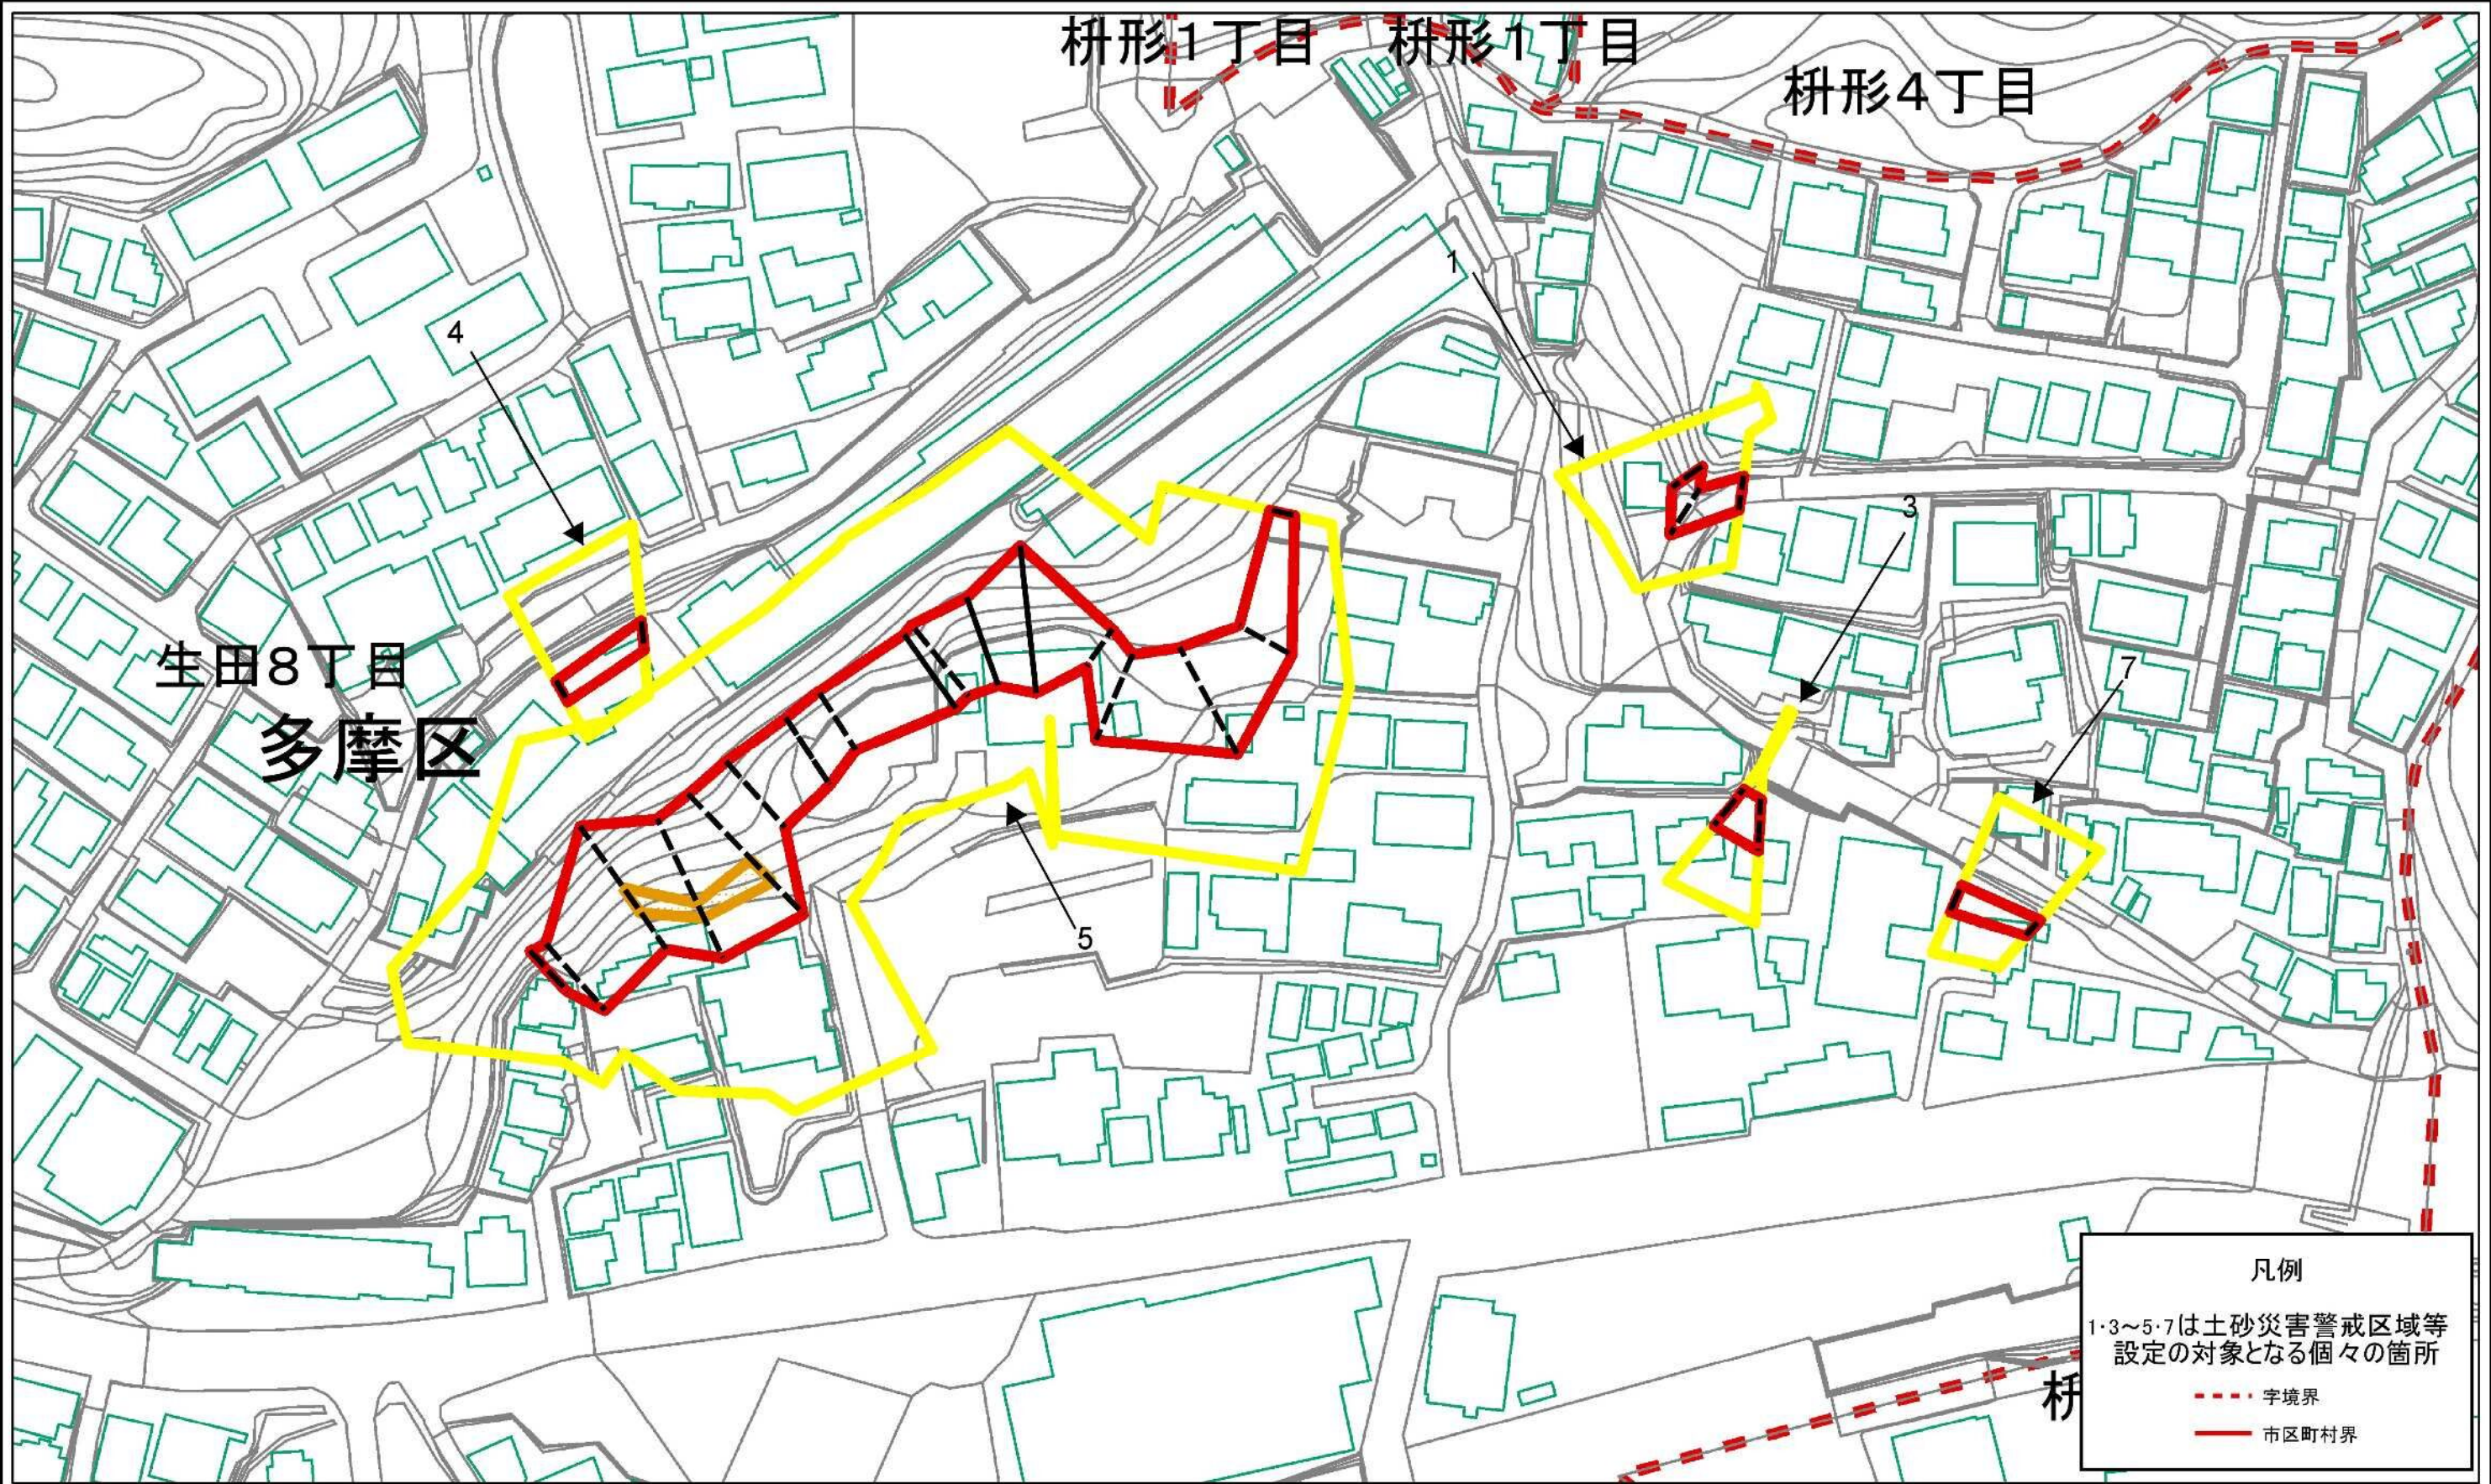
| 土砂災害防止法<br>施行令第三条の<br>基準に該当する<br>区域 | 土砂等の(移動)高さが1m以下の場合、<br>土砂等の移動による力が100kN/mを超える区域<br>土砂等の堆積の高さが3mを超える区域<br>それ以外の区域 |

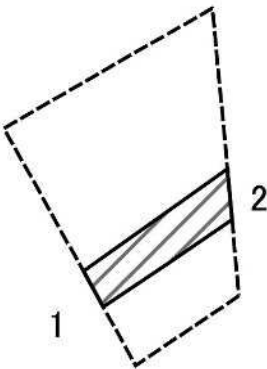
土砂災害警戒区域等指定図(その2-2)

図中の数字は横断測線番号を示す

| 土砂災害特別警戒区域の区域区分図<br>(急傾斜地の崩壊に伴う土石等の移動により建築物の地上部に作用すると想定される力) | 土砂災害防止法施行令第二条の基準に該当する区域 | | <br>縮尺<br>1:1,000 | 自然現象の種類 | 急傾斜地の崩壊 | 箇所番号 | 135-H20-0703-04 |
| | 土砂災害防止法施行令第三条の基準に該当する区域 | 土石等の(移動)高さが1m以下の場合、土石等の移動による力が100kN/mを超える区域 | | 告示番号 | 神奈川県告示第237号 | 箇所名 | 生田8丁目3-4 |

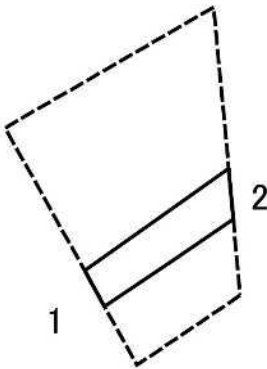
土砂災害警戒区域等指定図(その2-3)

図中の数字は横断測線番号を示す

| 土砂災害特別警戒区域の区域区分図<br>(急傾斜地の崩壊に伴う土石等の堆積により<br>建築物の地上部に作用すると想定される力) | 土砂災害防止法施行令第二条の基準に該当する区域 | | <div>N</div> <div>縮尺</div> <div>1:1,000</div> | 自然現象の種類 | 急傾斜地の崩壊 | 箇所番号 | 135-H20-0703-04 |
| | 土砂災害防止法施行令第三条の基準に該当する区域 | 土石等の堆積の高さが3mを超える区域 | | 告示番号 | 神奈川県告示第237号 | 箇所名 | 生田8丁目3-4 |

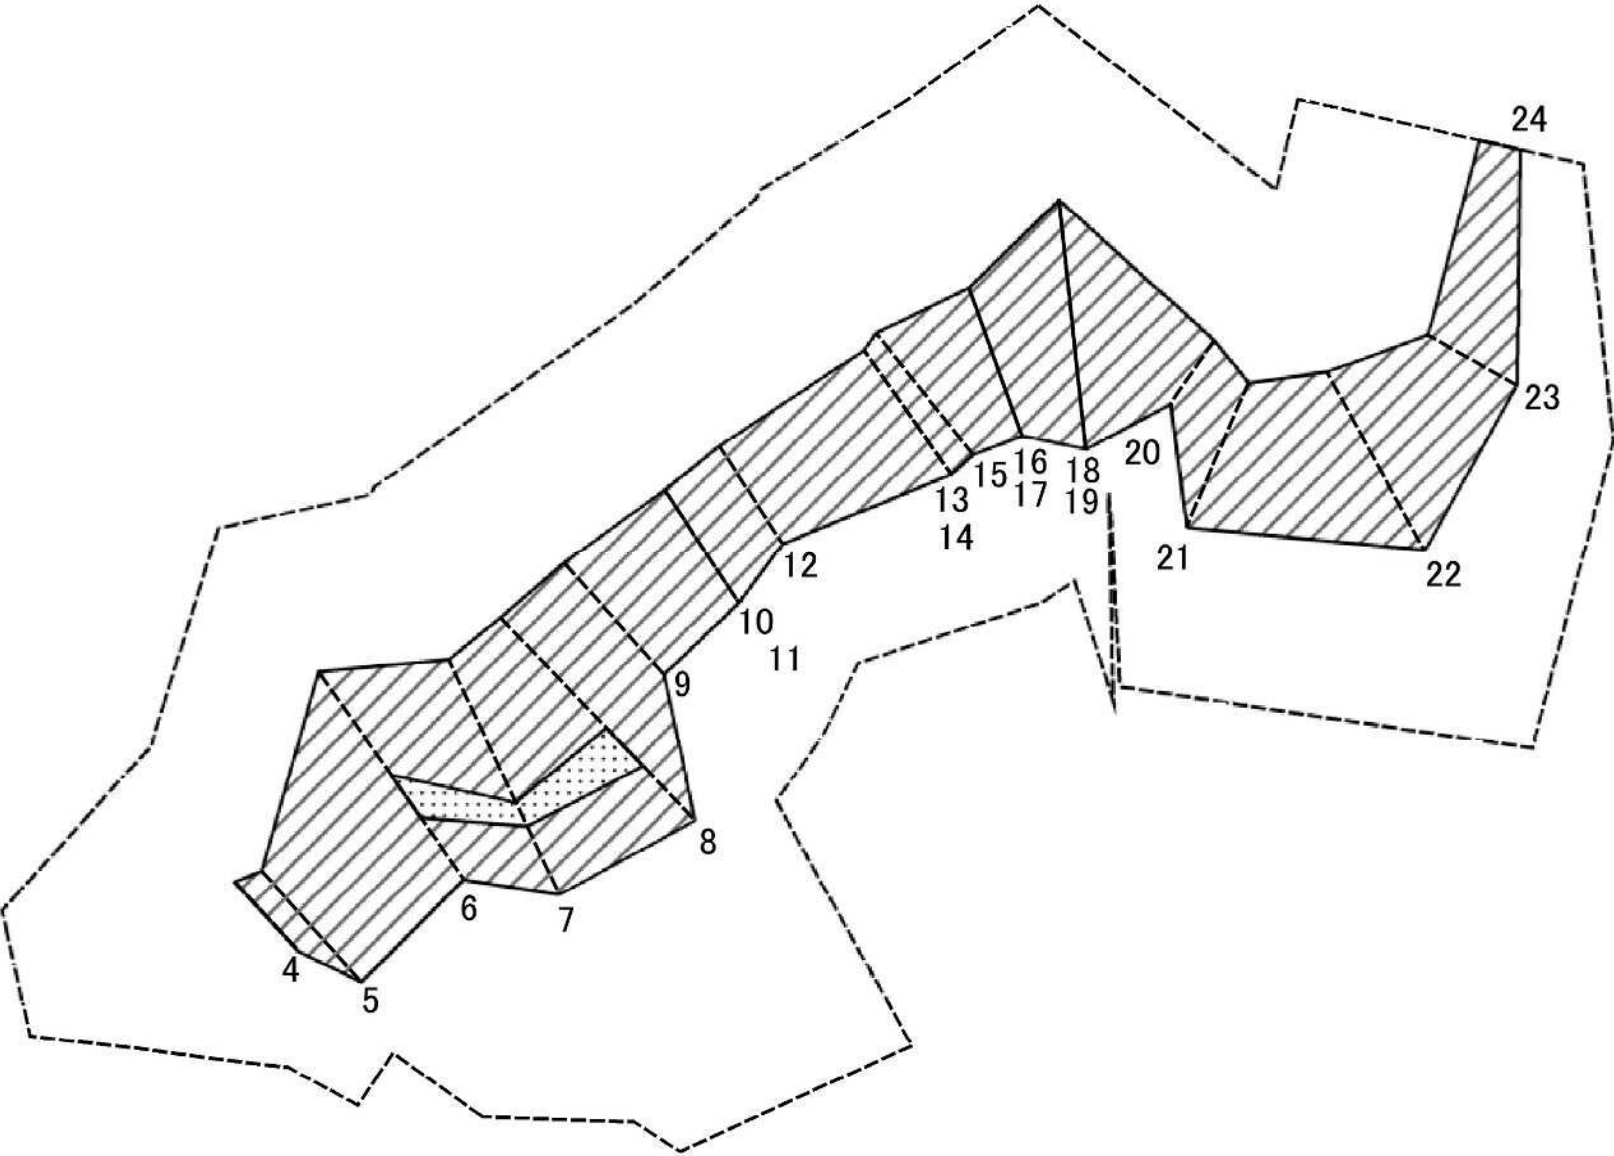
土砂災害警戒区域等指定図(その2-2)

図中の数字は横断測線番号を示す

| 土砂災害特別警戒区域の区域区分図<br>(急傾斜地の崩壊に伴う土石等の移動により建築物の地上部に作用すると想定される力) | 土砂災害防止法施行令第二条の基準に該当する区域 | | <div></div> <div>N</div> <div>縮尺</div> <div>1:1,000</div> | 自然現象の種類 | 急傾斜地の崩壊 | 箇所番号 | 135-H20-0703-05 |
| | 土砂災害防止法施行令第三条の基準に該当する区域 | 土石等の(移動)高さが1m以下の場合、土石等の移動による力が100kN/m <sup>2</sup> を超える区域 | | 告示番号 | 神奈川県告示第237号 | 箇所名 | 生田8丁目3-5 |

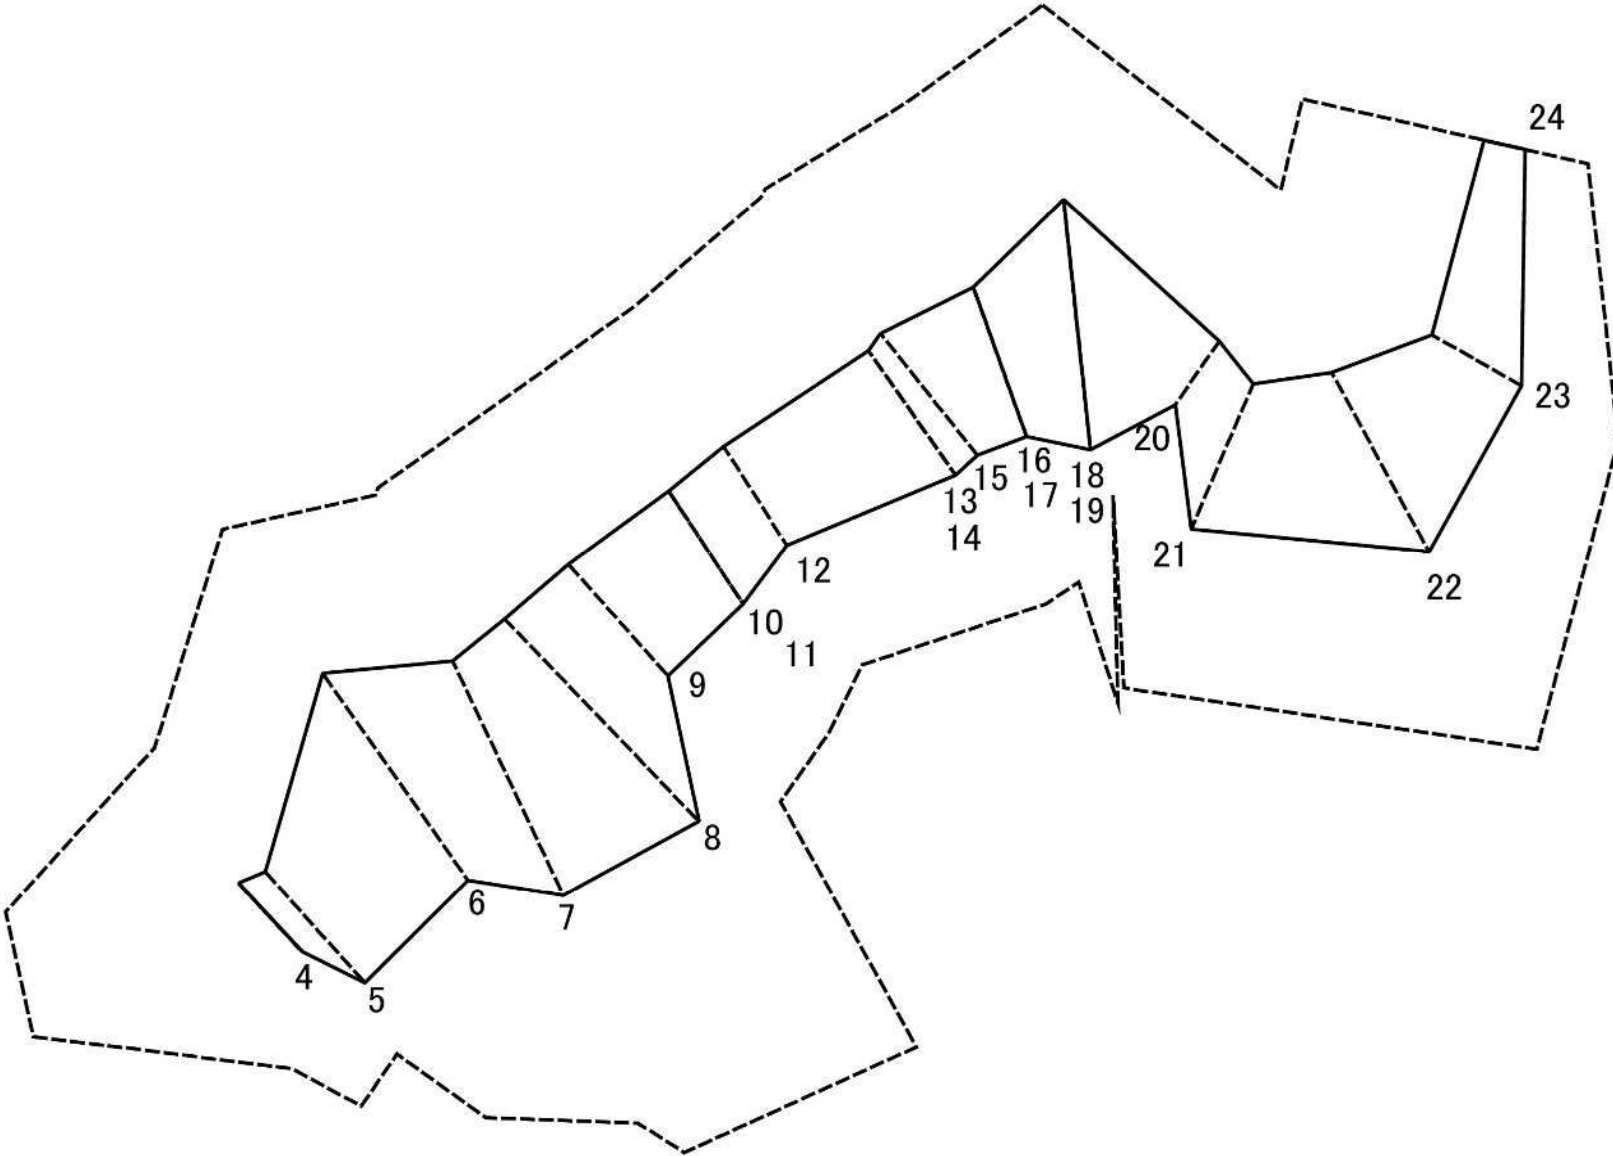
土砂災害警戒区域等指定図(その2-3)

図中の数字は横断測線番号を示す

| 土砂災害特別警戒区域の区域区分図<br>(急傾斜地の崩壊に伴う土石等の堆積により建築物の地上部に作用すると想定される力) | 土砂災害防止法施行令第二条の基準に該当する区域 | | | <div>N</div> <div>縮尺</div> <div>1:1,000</div> | 自然現象の種類 | 急傾斜地の崩壊 | 箇所番号 | 135-H20-0703-05 |
| | 土砂災害防止法施行令第三条の基準に該当する区域 | 土石等の堆積の高さが3mを超える区域 | | | 告示番号 | 神奈川県告示第237号 | 箇所名 | 生田8丁目3-5 |

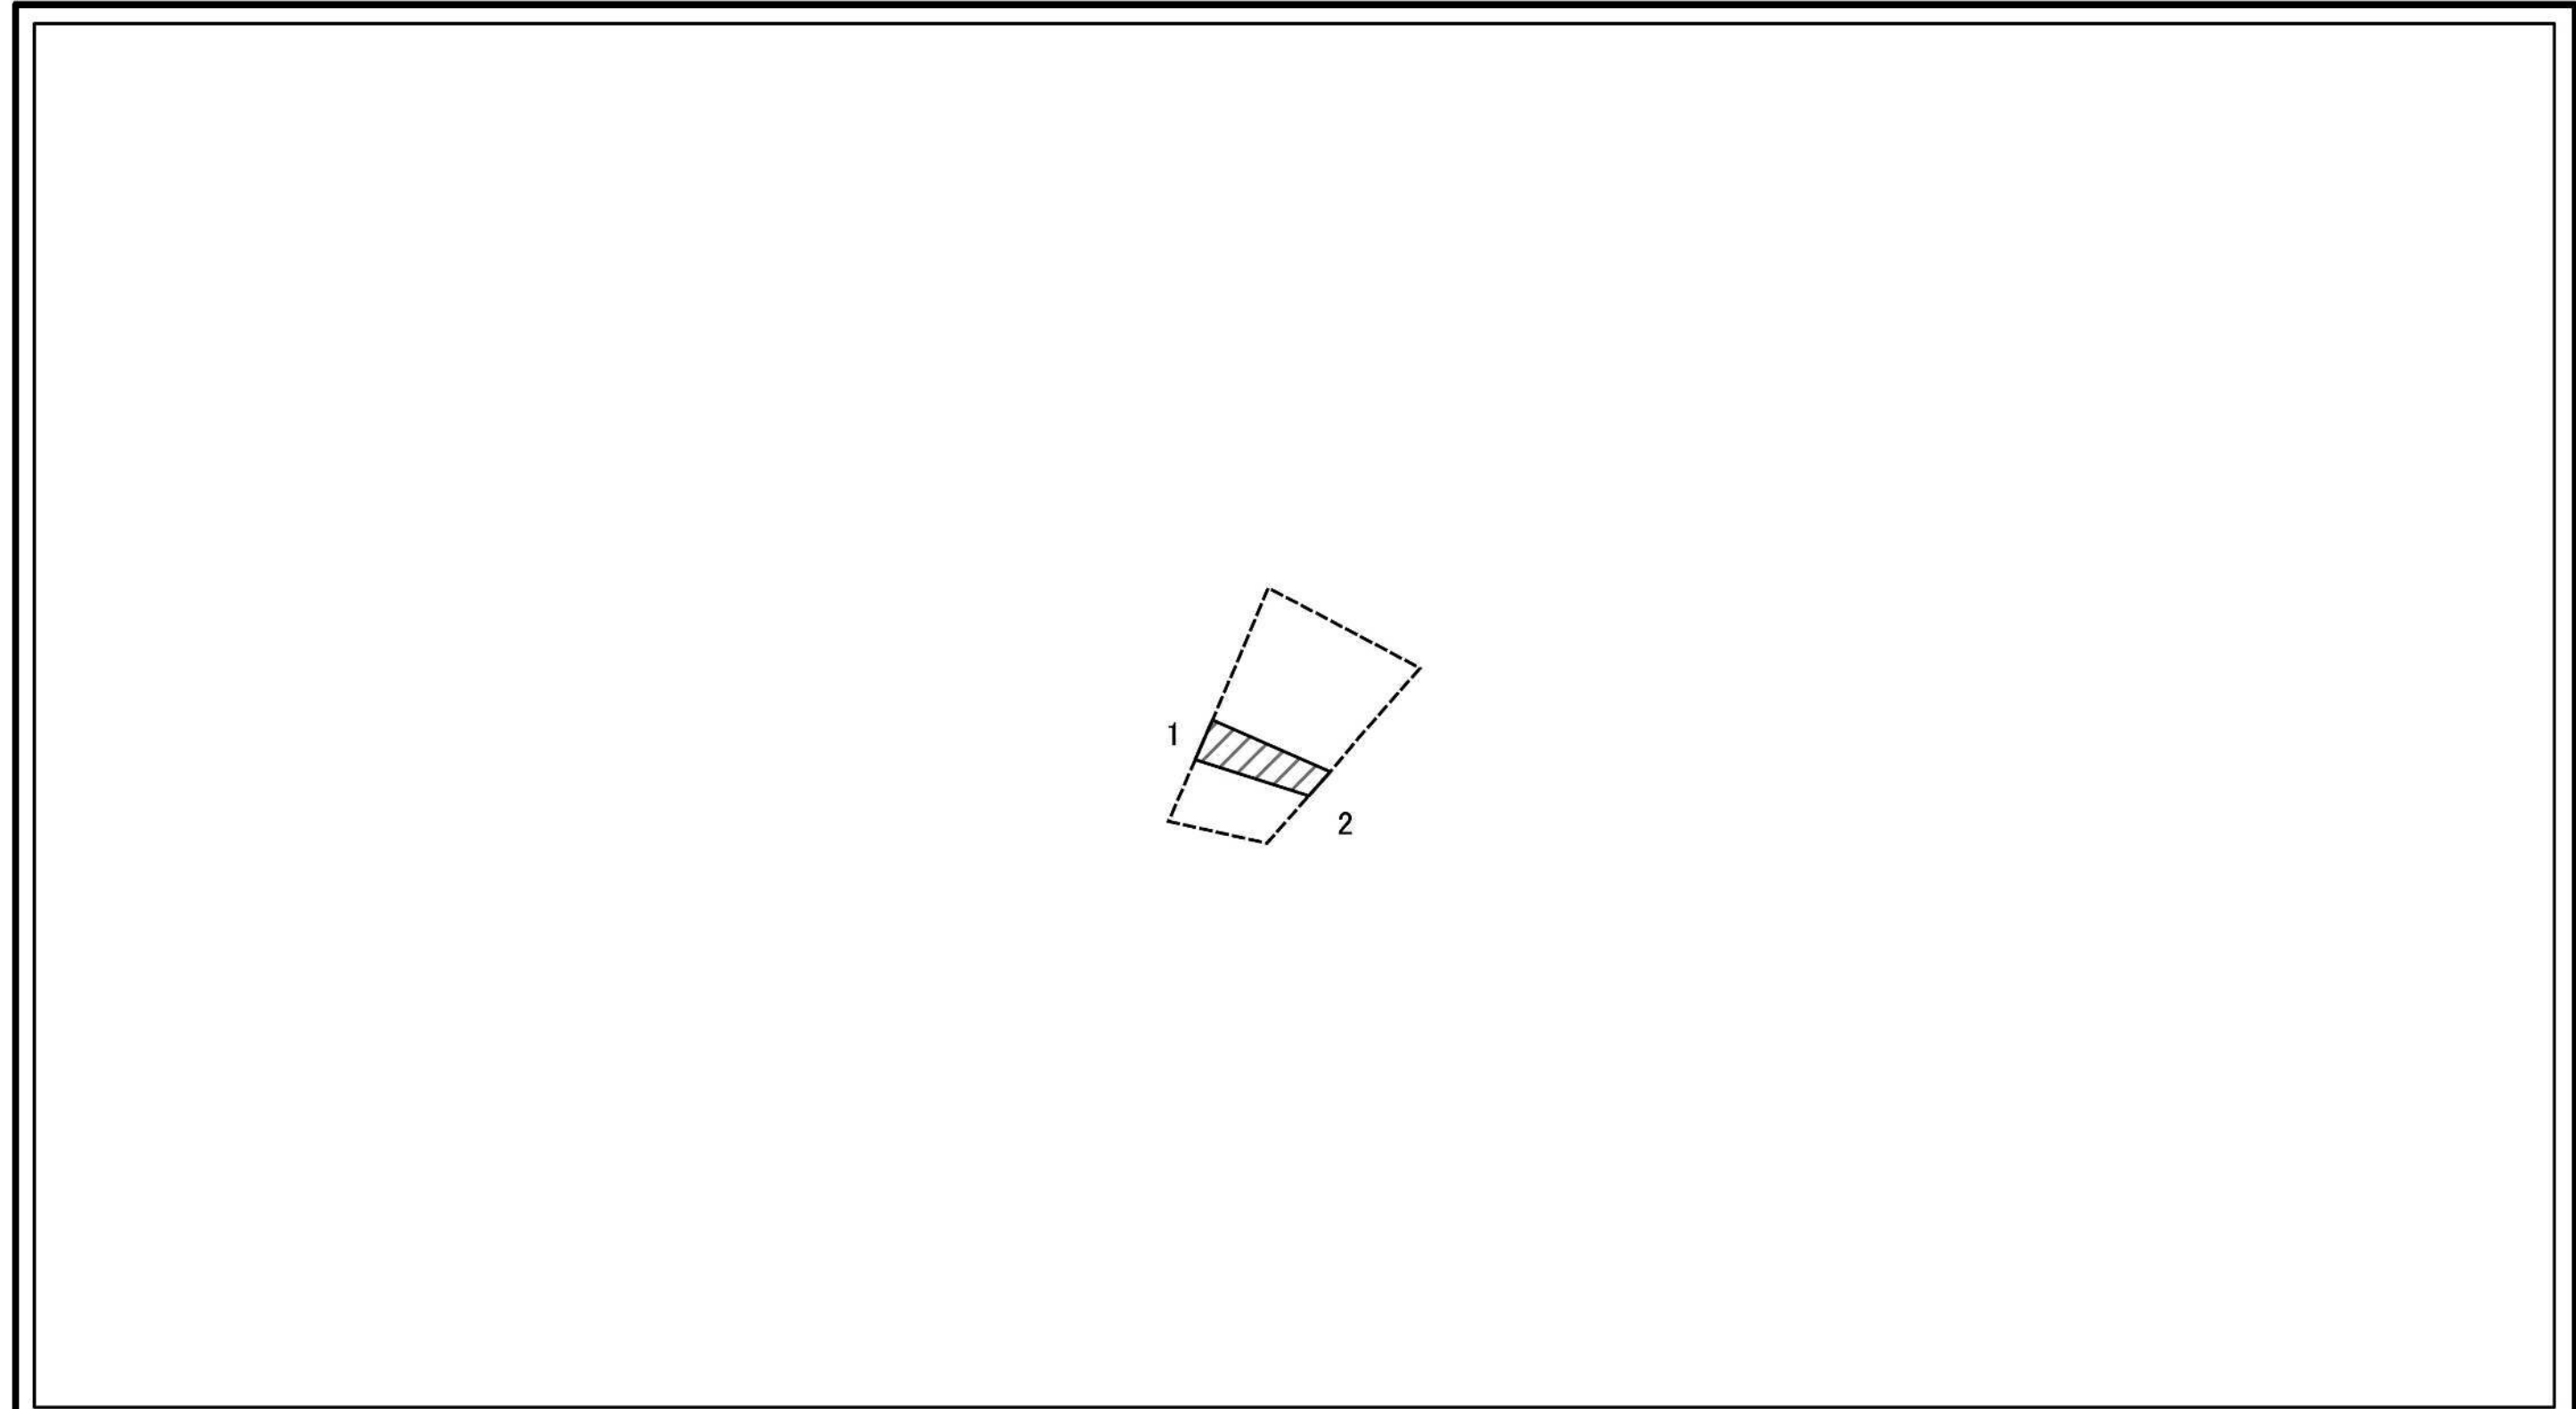
土砂災害警戒区域等指定図(その2-2)

図中の数字は横断測線番号を示す

| 土砂災害特別警戒区域の区域区分図<br>(急傾斜地の崩壊に伴う土石等の移動により建築物の地上部に作用すると想定される力) | 土砂災害防止法施行令第二条の基準に該当する区域 | | <br>縮尺<br>1:1,000 | 自然現象の種類 | 急傾斜地の崩壊 | 箇所番号 | 135-H20-0703-07 |
| | 土砂災害防止法施行令第三条の基準に該当する区域 | 土石等の(移動)高さが1m以下の場合、土石等の移動による力が100kN/mを超える区域 | | 告示番号 | 神奈川県告示第237号 | 箇所名 | 生田8丁目3-7 |

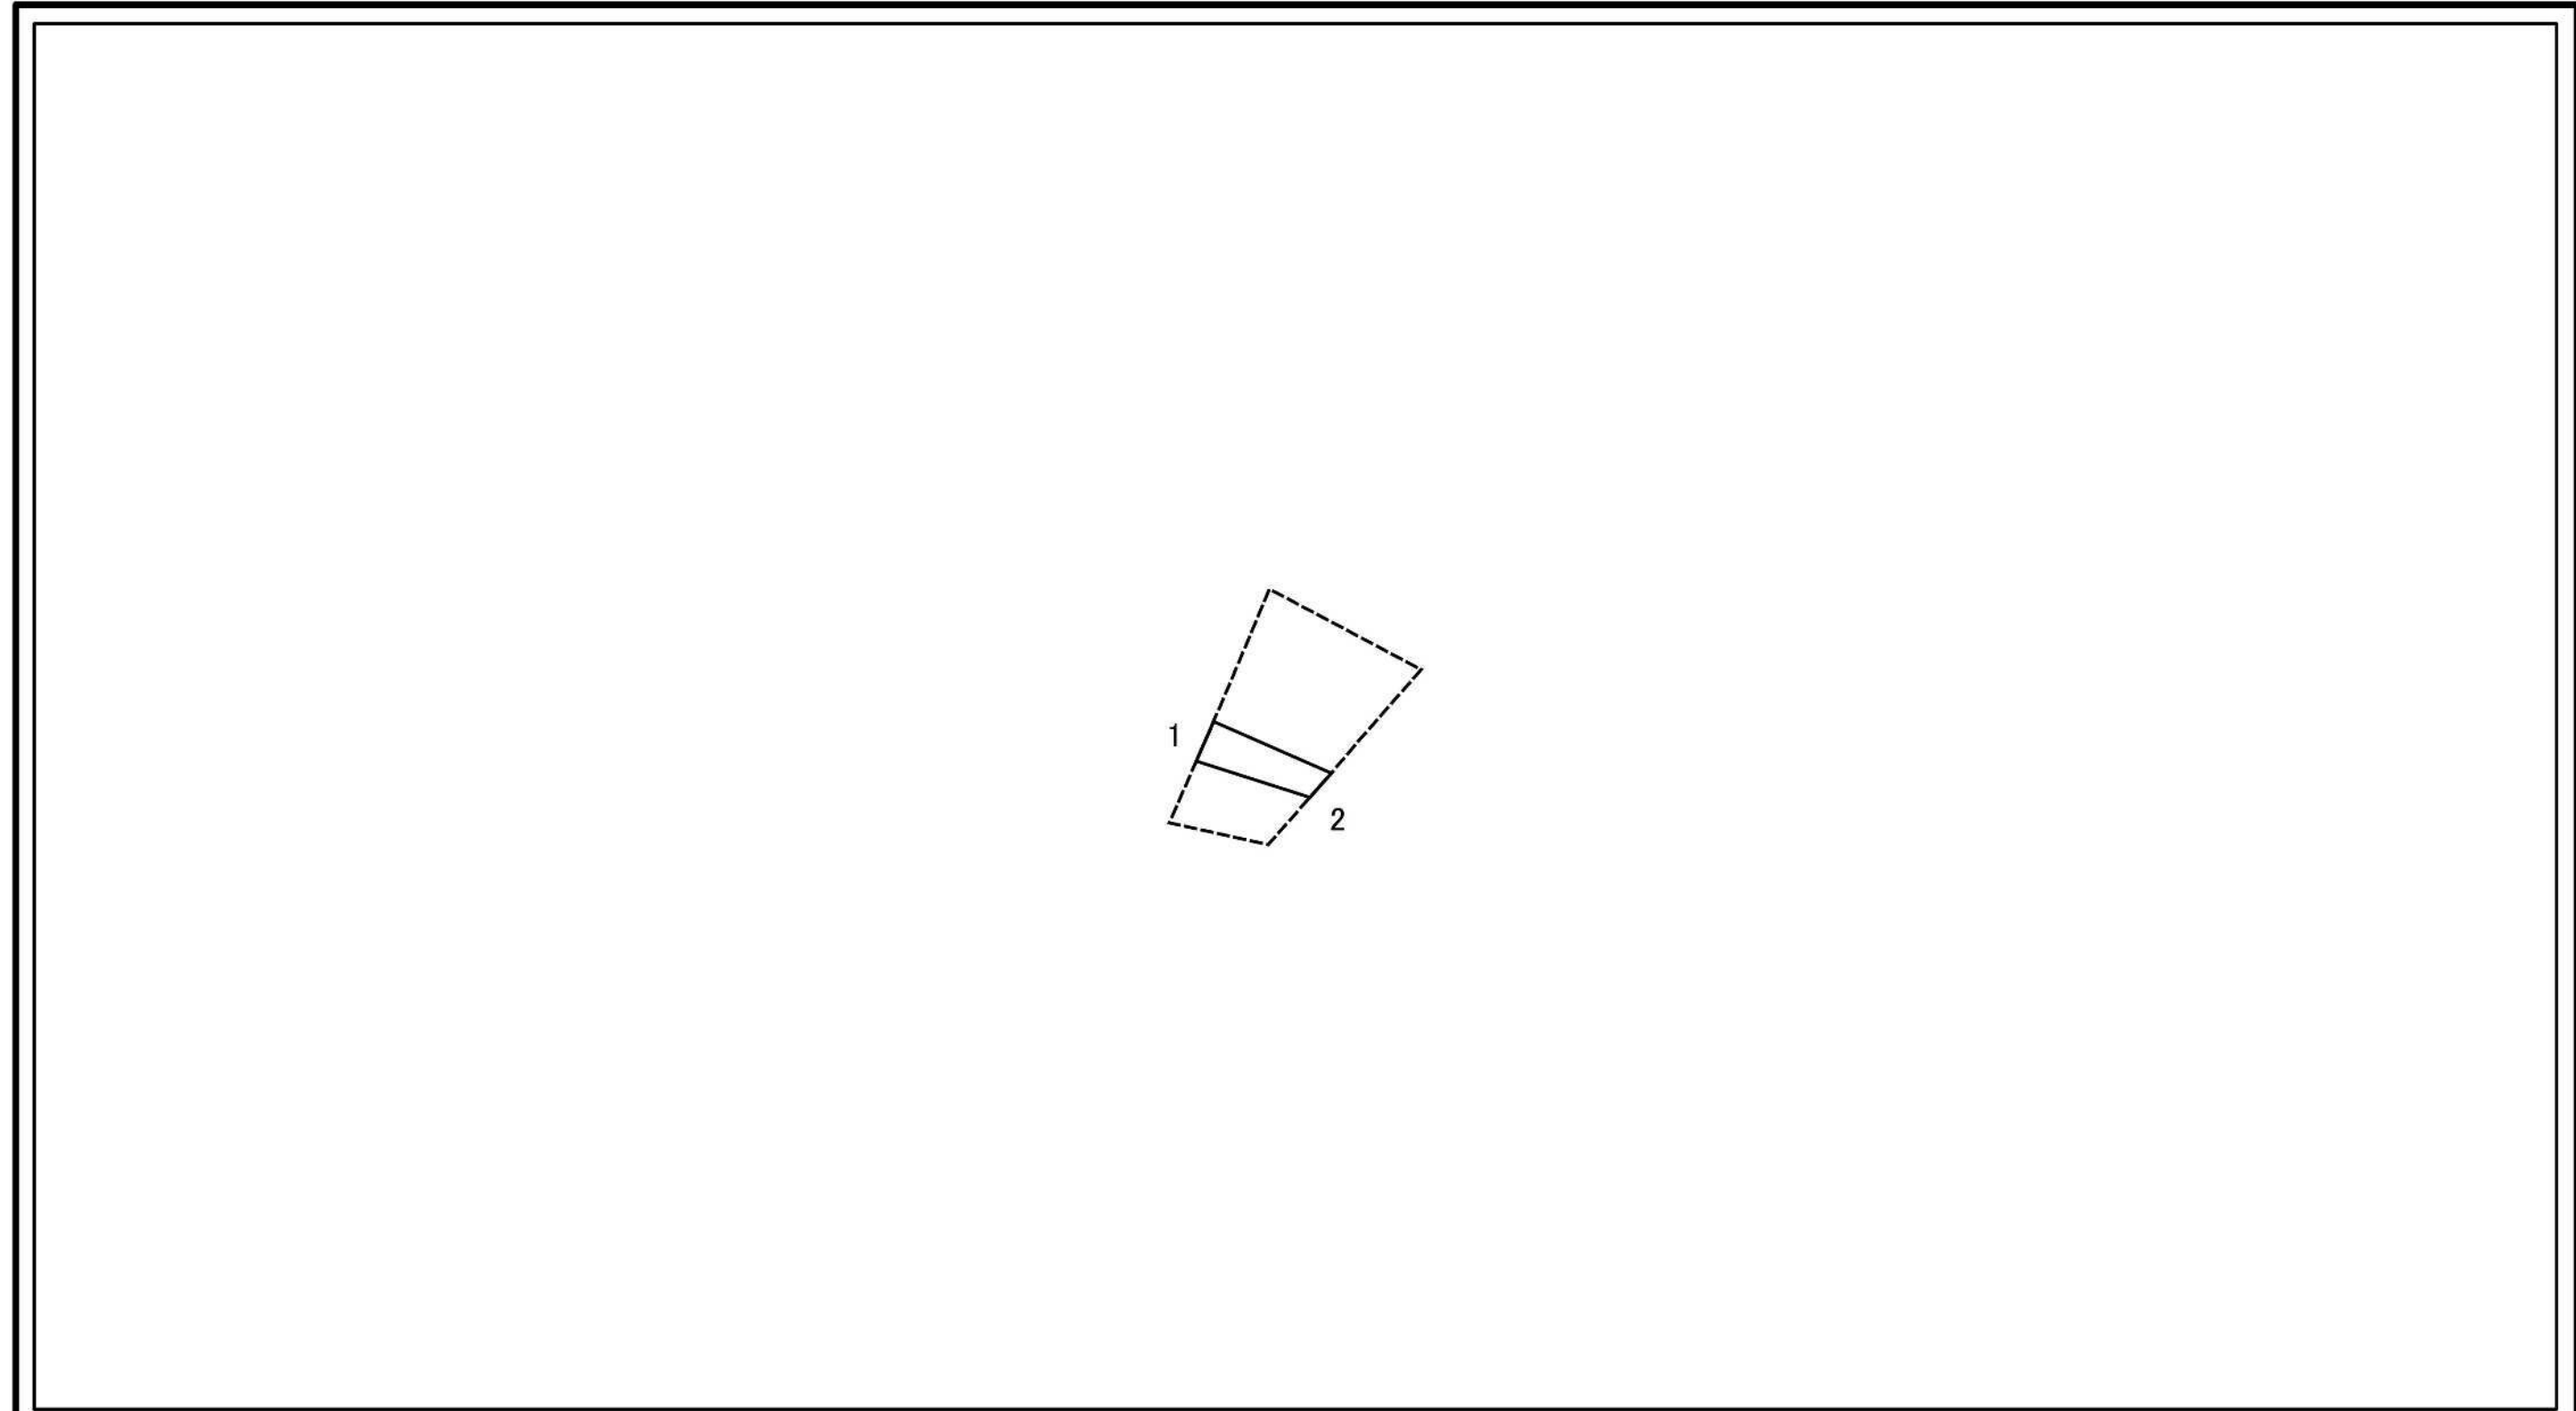
土砂災害警戒区域等指定図(その2-3)

図中の数字は横断測線番号を示す

| 土砂災害特別警戒区域の区域区分図<br>(急傾斜地の崩壊に伴う土石等の堆積により<br>建築物の地上部に作用すると想定される力) | 土砂災害防止法施行令第二条の基準に該当する区域 | | <br>縮尺<br>1:1,000 | 自然現象<br>の種類 | 急傾斜地の崩壊 | 箇所番号 | 135-H20-0703-07 |
| | 土砂災害防止法<br>施行令第三条の<br>基準に該当する<br>区域 | 土石等の堆積の高さが3mを超える区域 | | 告示番号 | 神奈川県告示第237号 | 箇所名 | 生田8丁目3-7 |
