# 土砂災害警戒区域等指定図(その2-1)

**土砂災害警戒区域・土砂災害特別警戒区域  
 区域図**

| 自然現象の種類 | 急傾斜地の崩壊 | 箇所番号 | 201-H18-8043 |
| 告示年月日 | 令和2年12月22日 | 所在地 | 横須賀市野比5丁目及び野比3丁目 |

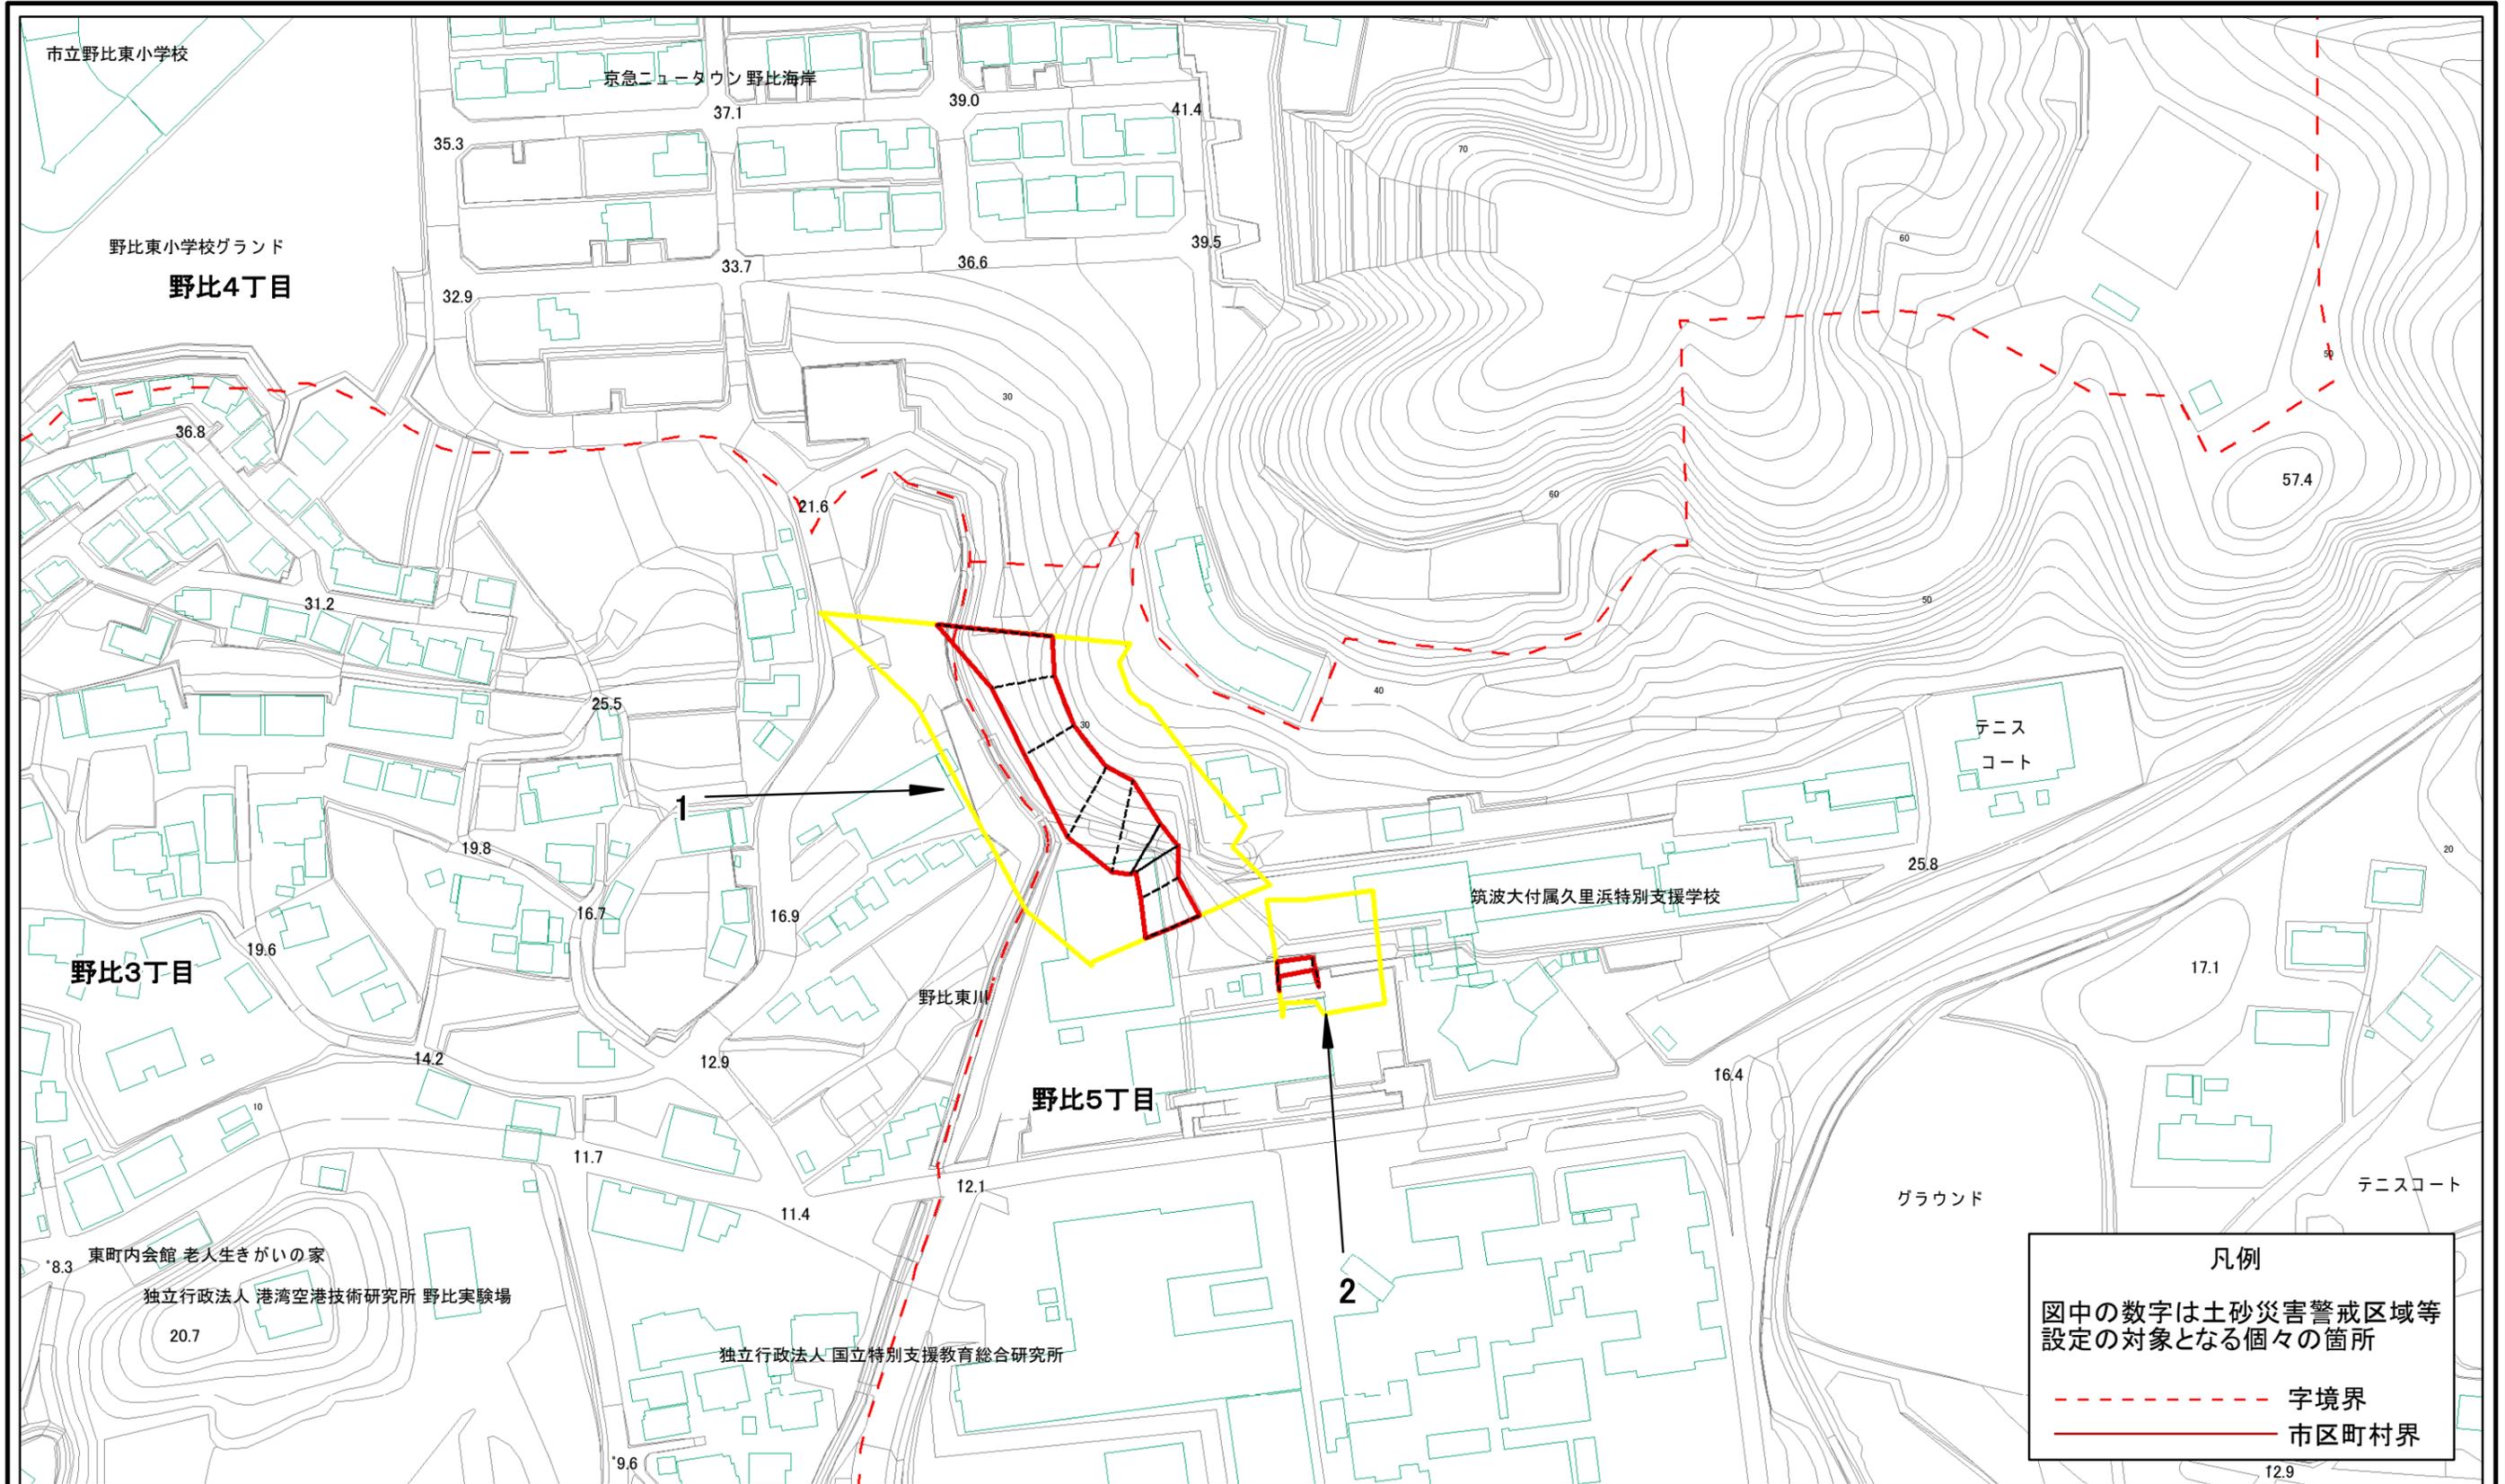
土砂災害防止法施行令第二条の基準に該当する区域  
 土砂災害防止法  
 施行令第三条の  
 基準に該当する  
 区域  
 それ以外の区域

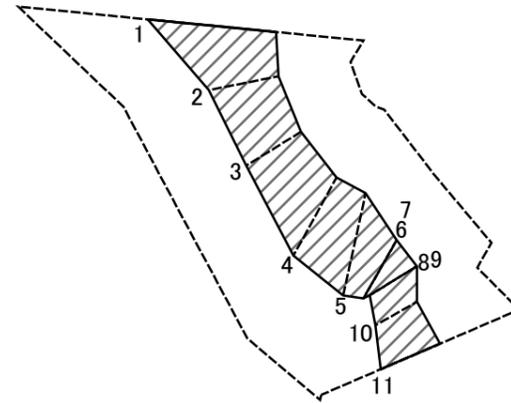
# 土砂災害警戒区域等指定図(その2-2)

図中の数字は横断測線番号を示す

| <b>土砂災害特別警戒区域の区域区分図</b><br>(急傾斜地の崩壊に伴う土石等の移動により<br>建築物の地上部に作用すると想定される力) | 土砂災害防止法施行令第二条の基準に該当する区域 | | N<br>縮尺<br>1:1,500 | 自然現象の種類 | 急傾斜地の崩壊 | 箇所番号 | 201-H18-8043-1 |

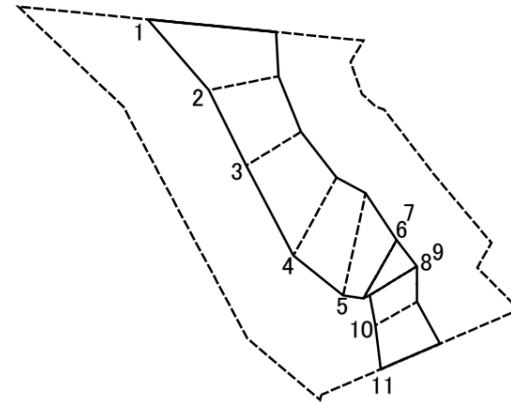
# 土砂災害警戒区域等指定図(その2-3)

図中の数字は横断測線番号を示す

| <b>土砂災害特別警戒区域の区域区分図</b><br>(急傾斜地の崩壊に伴う土石等の堆積により<br>建築物の地上部に作用すると想定される力) | 土砂災害防止法施行令第二条の基準に該当する区域 | | N<br>縮尺<br>1:1,500 | 自然現象の種類 | 急傾斜地の崩壊 | 箇所番号 | 201-H18-8043-1 |
