土砂災害警戒区域等指定図(その2-1)

| 土砂災害警戒区域・土砂災害特別警戒区域<br>区域図 | 土砂災害防止法施行令第二条の基準に該当する区域 | | 縮尺<br>1:1,500 | N | 自然現象<br>の種類 | 急傾斜地の崩壊 | 箇所番号 | 201-H20-3202 |
| | 土砂災害防止法<br>施行令第三条の<br>基準に該当する<br>区域 | 土石等の(移動)高さが1m以下の場合、<br>土石等の移動による力が100kN/mを超える区域 | | | 告示番号 | 神奈川県告示第455号 | 箇所名 | 東逸見町3丁目2 |
| | | 土石等の堆積の高さが3mを超える区域 | | | 告示年月日 | 令和2年12月22日 | 所在地 | 横須賀市東逸見町3丁目 |

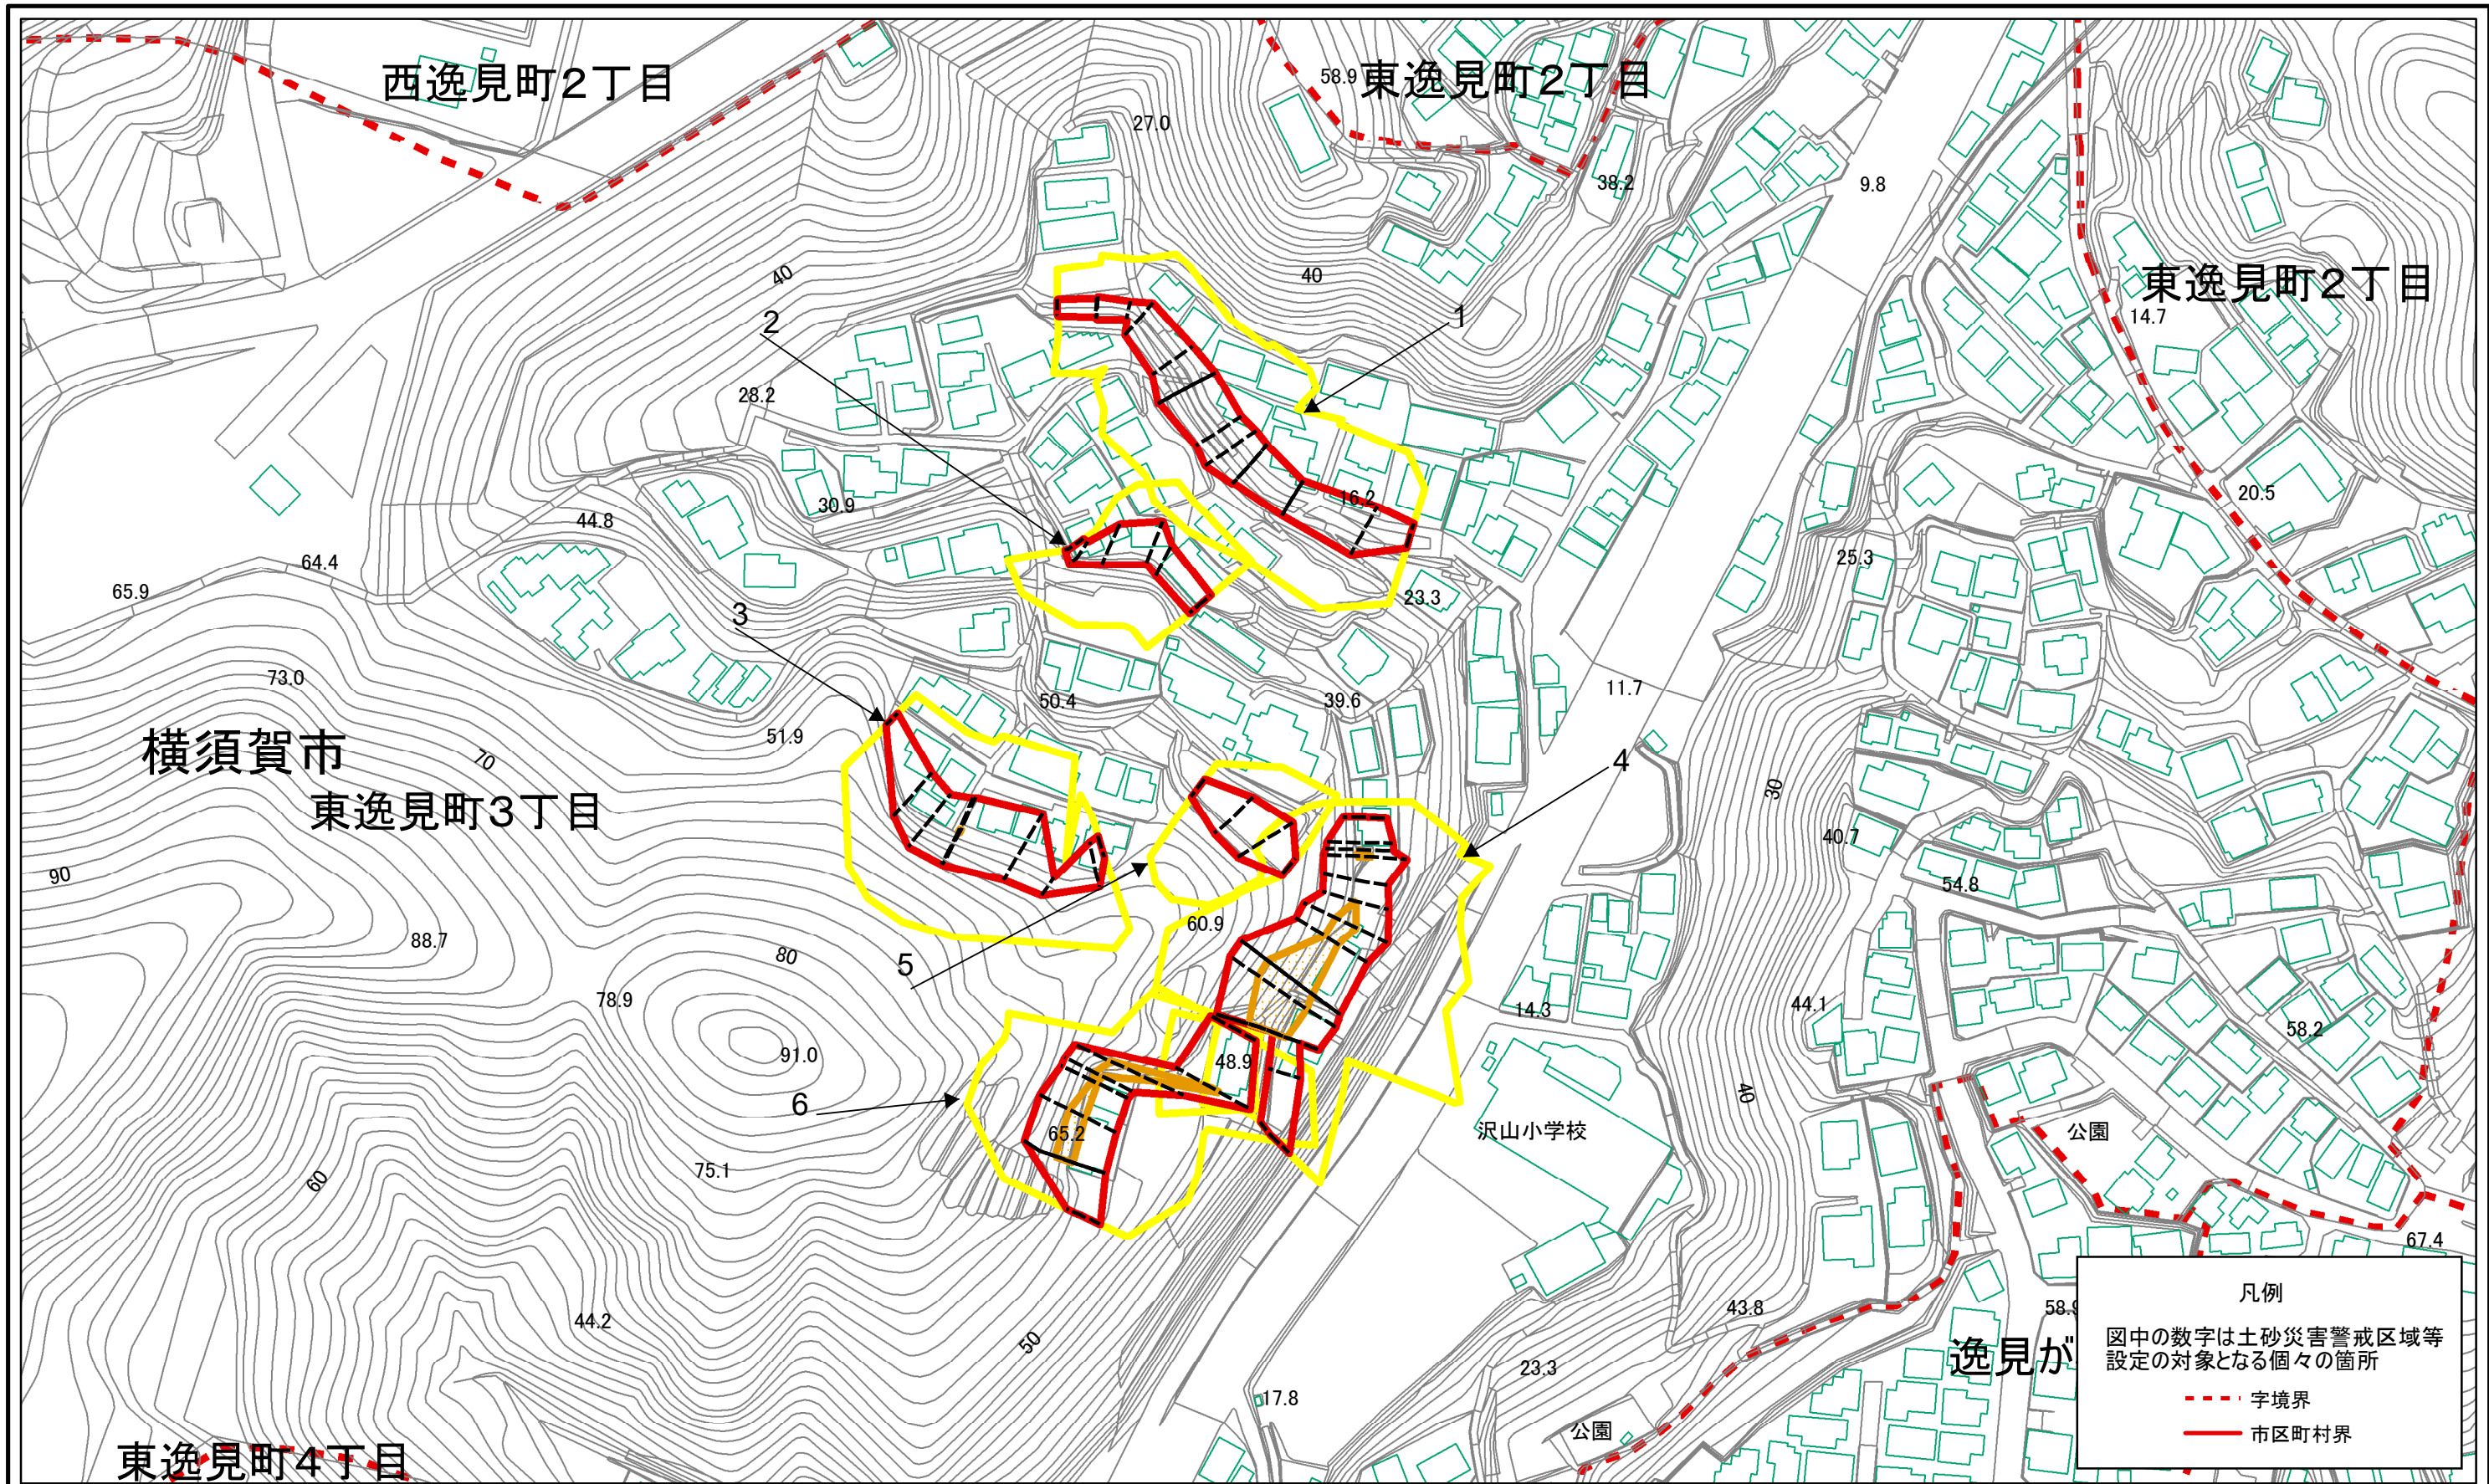
図中の数字は土砂災害警戒区域等  
設定の対象となる個々の箇所

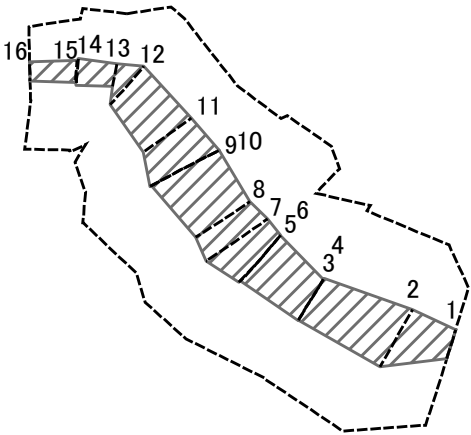
土砂災害警戒区域等指定図(その2-2)

図中の数字は横断測線番号を示す

| 土砂災害特別警戒区域の区域区分図<br>(急傾斜地の崩壊に伴う土石等の移動により<br>建築物の地上部に作用すると想定される力) | 土砂災害防止法施行令第二条の基準に該当する区域 | | | N<br>縮尺<br>1:1,500 | 自然現象<br>の種類 | 急傾斜地の崩壊 | 箇所番号 | 201-H20-3202-1 |
| | 土砂災害防止法<br>施行令第三条の<br>基準に該当する<br>区域 | 土石等の(移動)高さが1m以下の場合、<br>土石等の移動による力が100kN/m <sup>2</sup> を超える区域 | | | 告示番号 | 神奈川県告示第455号 | 箇所名 | 東逸見町3丁目2-1 |

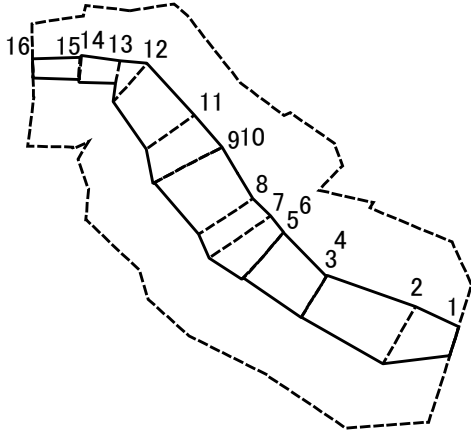
土砂災害警戒区域等指定図(その 2-3)

図中の数字は横断測線番号を示す

| 土砂災害特別警戒区域の区域区分図<br>(急傾斜地の崩壊に伴う土石等の堆積により<br>建築物の地上部に作用すると想定される力) | 土砂災害防止法施行令第二条の基準に該当する区域 | | | <div>N</div> <div>縮尺</div> <div>1:1,500</div> | 自然現象<br>の種類 | 急傾斜地の崩壊 | 箇所番号 | 201-H20-3202-1 |
| | 土砂災害防止法<br>施行令第三条の<br>基準に該当する<br>区域 | 土石等の堆積の高さが3mを超える区域 | | | 告示番号 | 神奈川県告示第455号 | 箇所名 | 東逸見町3丁目2-1 |

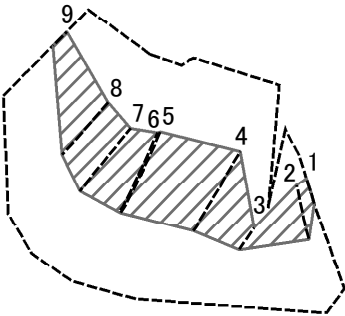
土砂災害警戒区域等指定図(その2-2)

図中の数字は横断測線番号を示す

| 土砂災害特別警戒区域の区域区分図<br>(急傾斜地の崩壊に伴う土石等の移動により<br>建築物の地上部に作用すると想定される力) | 土砂災害防止法施行令第二条の基準に該当する区域 | | | N<br>縮尺<br>1:1,500 | 自然現象<br>の種類 | 急傾斜地の崩壊 | 箇所番号 | 201-H20-3202-3 |
| | 土砂災害防止法<br>施行令第三条の<br>基準に該当する<br>区域 | 土石等の(移動)高さが1m以下の場合、<br>土石等の移動による力が100kN/m <sup>2</sup> を超える区域 | | | 告示番号 | 神奈川県告示第455号 | 箇所名 | 東逸見町3丁目2-3 |

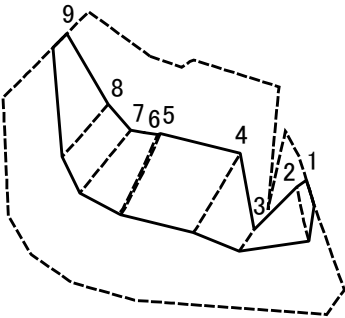
土砂災害警戒区域等指定図(その 2-3)

図中の数字は横断測線番号を示す

| 土砂災害特別警戒区域の区域区分図<br>(急傾斜地の崩壊に伴う土石等の堆積により<br>建築物の地上部に作用すると想定される力) | 土砂災害防止法施行令第二条の基準に該当する区域 | | | <div>N</div> <div>縮尺</div> <div>1:1,500</div> | 自然現象の種類 | 急傾斜地の崩壊 | 箇所番号 | 201-H20-3202-3 |
| | 土砂災害防止法施行令第三条の基準に該当する区域 | 土石等の堆積の高さが3mを超える区域 | | | 告示番号 | 神奈川県告示第455号 | 箇所名 | 東逸見町3丁目2-3 |

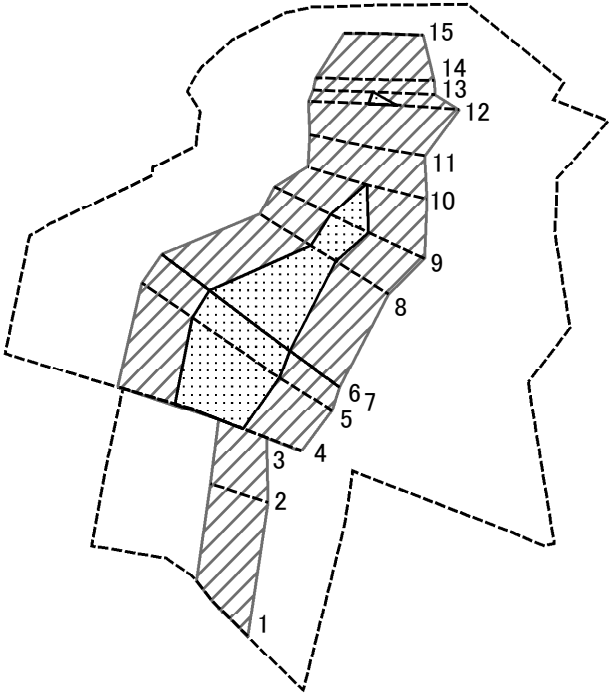
土砂災害警戒区域等指定図(その2-2)

図中の数字は横断測線番号を示す

| 土砂災害特別警戒区域の区域区分図<br>(急傾斜地の崩壊に伴う土石等の移動により<br>建築物の地上部に作用すると想定される力) | 土砂災害防止法施行令第二条の基準に該当する区域 | | | <div>N</div> <div>縮尺</div> <div>1:1,000</div> | 自然現象の種類 | 急傾斜地の崩壊 | 箇所番号 | 201-H20-3202-4 |
| | 土砂災害防止法施行令第三条の基準に該当する区域 | 土石等の(移動)高さが1m以下の場合、土石等の移動による力が100kN/m <sup>2</sup> を超える区域 | | | 告示番号 | 神奈川県告示第455号 | 箇所名 | 東逸見町3丁目2-4 |

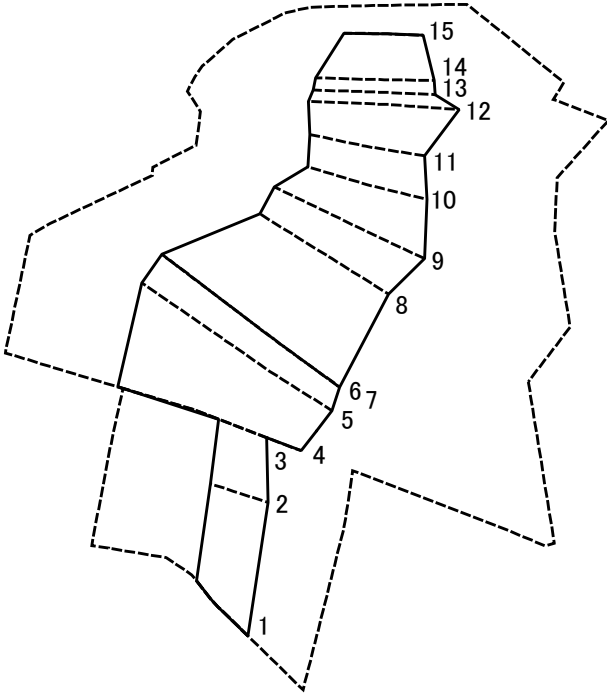
土砂災害警戒区域等指定図(その 2-3)

図中の数字は横断測線番号を示す

| 土砂災害特別警戒区域の区域区分図<br>(急傾斜地の崩壊に伴う土石等の堆積により<br>建築物の地上部に作用すると想定される力) | 土砂災害防止法施行令第二条の基準に該当する区域 | | | <div>N</div> <div>縮尺</div> <div>1:1,000</div> | 自然現象の種類 | 急傾斜地の崩壊 | 箇所番号 | 201-H20-3202-4 |
| | 土砂災害防止法施行令第三条の基準に該当する区域 | 土石等の堆積の高さが3mを超える区域 | | | 告示番号 | 神奈川県告示第455号 | 箇所名 | 東逸見町3丁目2-4 |

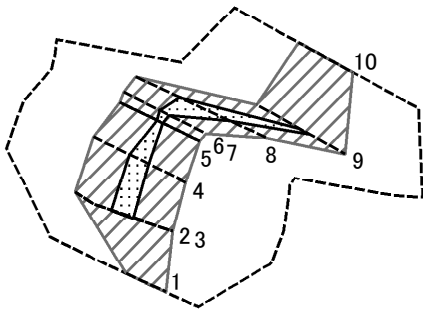
土砂災害警戒区域等指定図(その2-2)

図中の数字は横断測線番号を示す

| 土砂災害特別警戒区域の区域区分図<br>(急傾斜地の崩壊に伴う土石等の移動により<br>建築物の地上部に作用すると想定される力) | 土砂災害防止法施行令第二条の基準に該当する区域 | | | N<br>縮尺<br>1:1,500 | 自然現象<br>の種類 | 急傾斜地の崩壊 | 箇所番号 | 201-H20-3202-6 |
| | 土砂災害防止法<br>施行令第三条の<br>基準に該当する<br>区域 | 土石等の(移動)高さが1m以下の場合、<br>土石等の移動による力が100kN/m <sup>2</sup> を超える区域 | | | 告示番号 | 神奈川県告示第455号 | 箇所名 | 東逸見町3丁目2-6 |

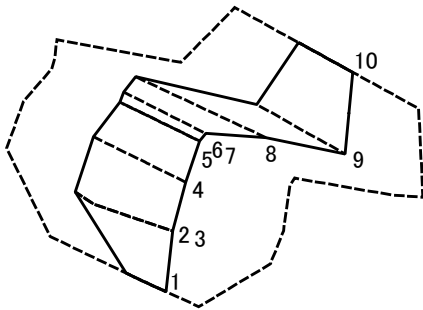
土砂災害警戒区域等指定図(その 2-3)

図中の数字は横断測線番号を示す

| 土砂災害特別警戒区域の区域区分図<br>(急傾斜地の崩壊に伴う土石等の堆積により<br>建築物の地上部に作用すると想定される力) | 土砂災害防止法施行令第二条の基準に該当する区域 | | | <div>N</div> <div>縮尺</div> <div>1:1,500</div> | 自然現象<br>の種類 | 急傾斜地の崩壊 | 箇所番号 | 201-H20-3202-6 |
| | 土砂災害防止法<br>施行令第三条の<br>基準に該当する<br>区域 | 土石等の堆積の高さが3mを超える区域 | | | 告示番号 | 神奈川県告示第455号 | 箇所名 | 東逸見町3丁目2-6 |
