# 土砂災害警戒区域等指定図(その2-1)

自然現象の種類	急傾斜地の崩壊	箇所番号	208-H22-020
告示番号	神奈川県告示第151号	箇所名	沼間1丁目2
告示年月日	令和3年3月19日	所在地	逗子市沼間1丁目

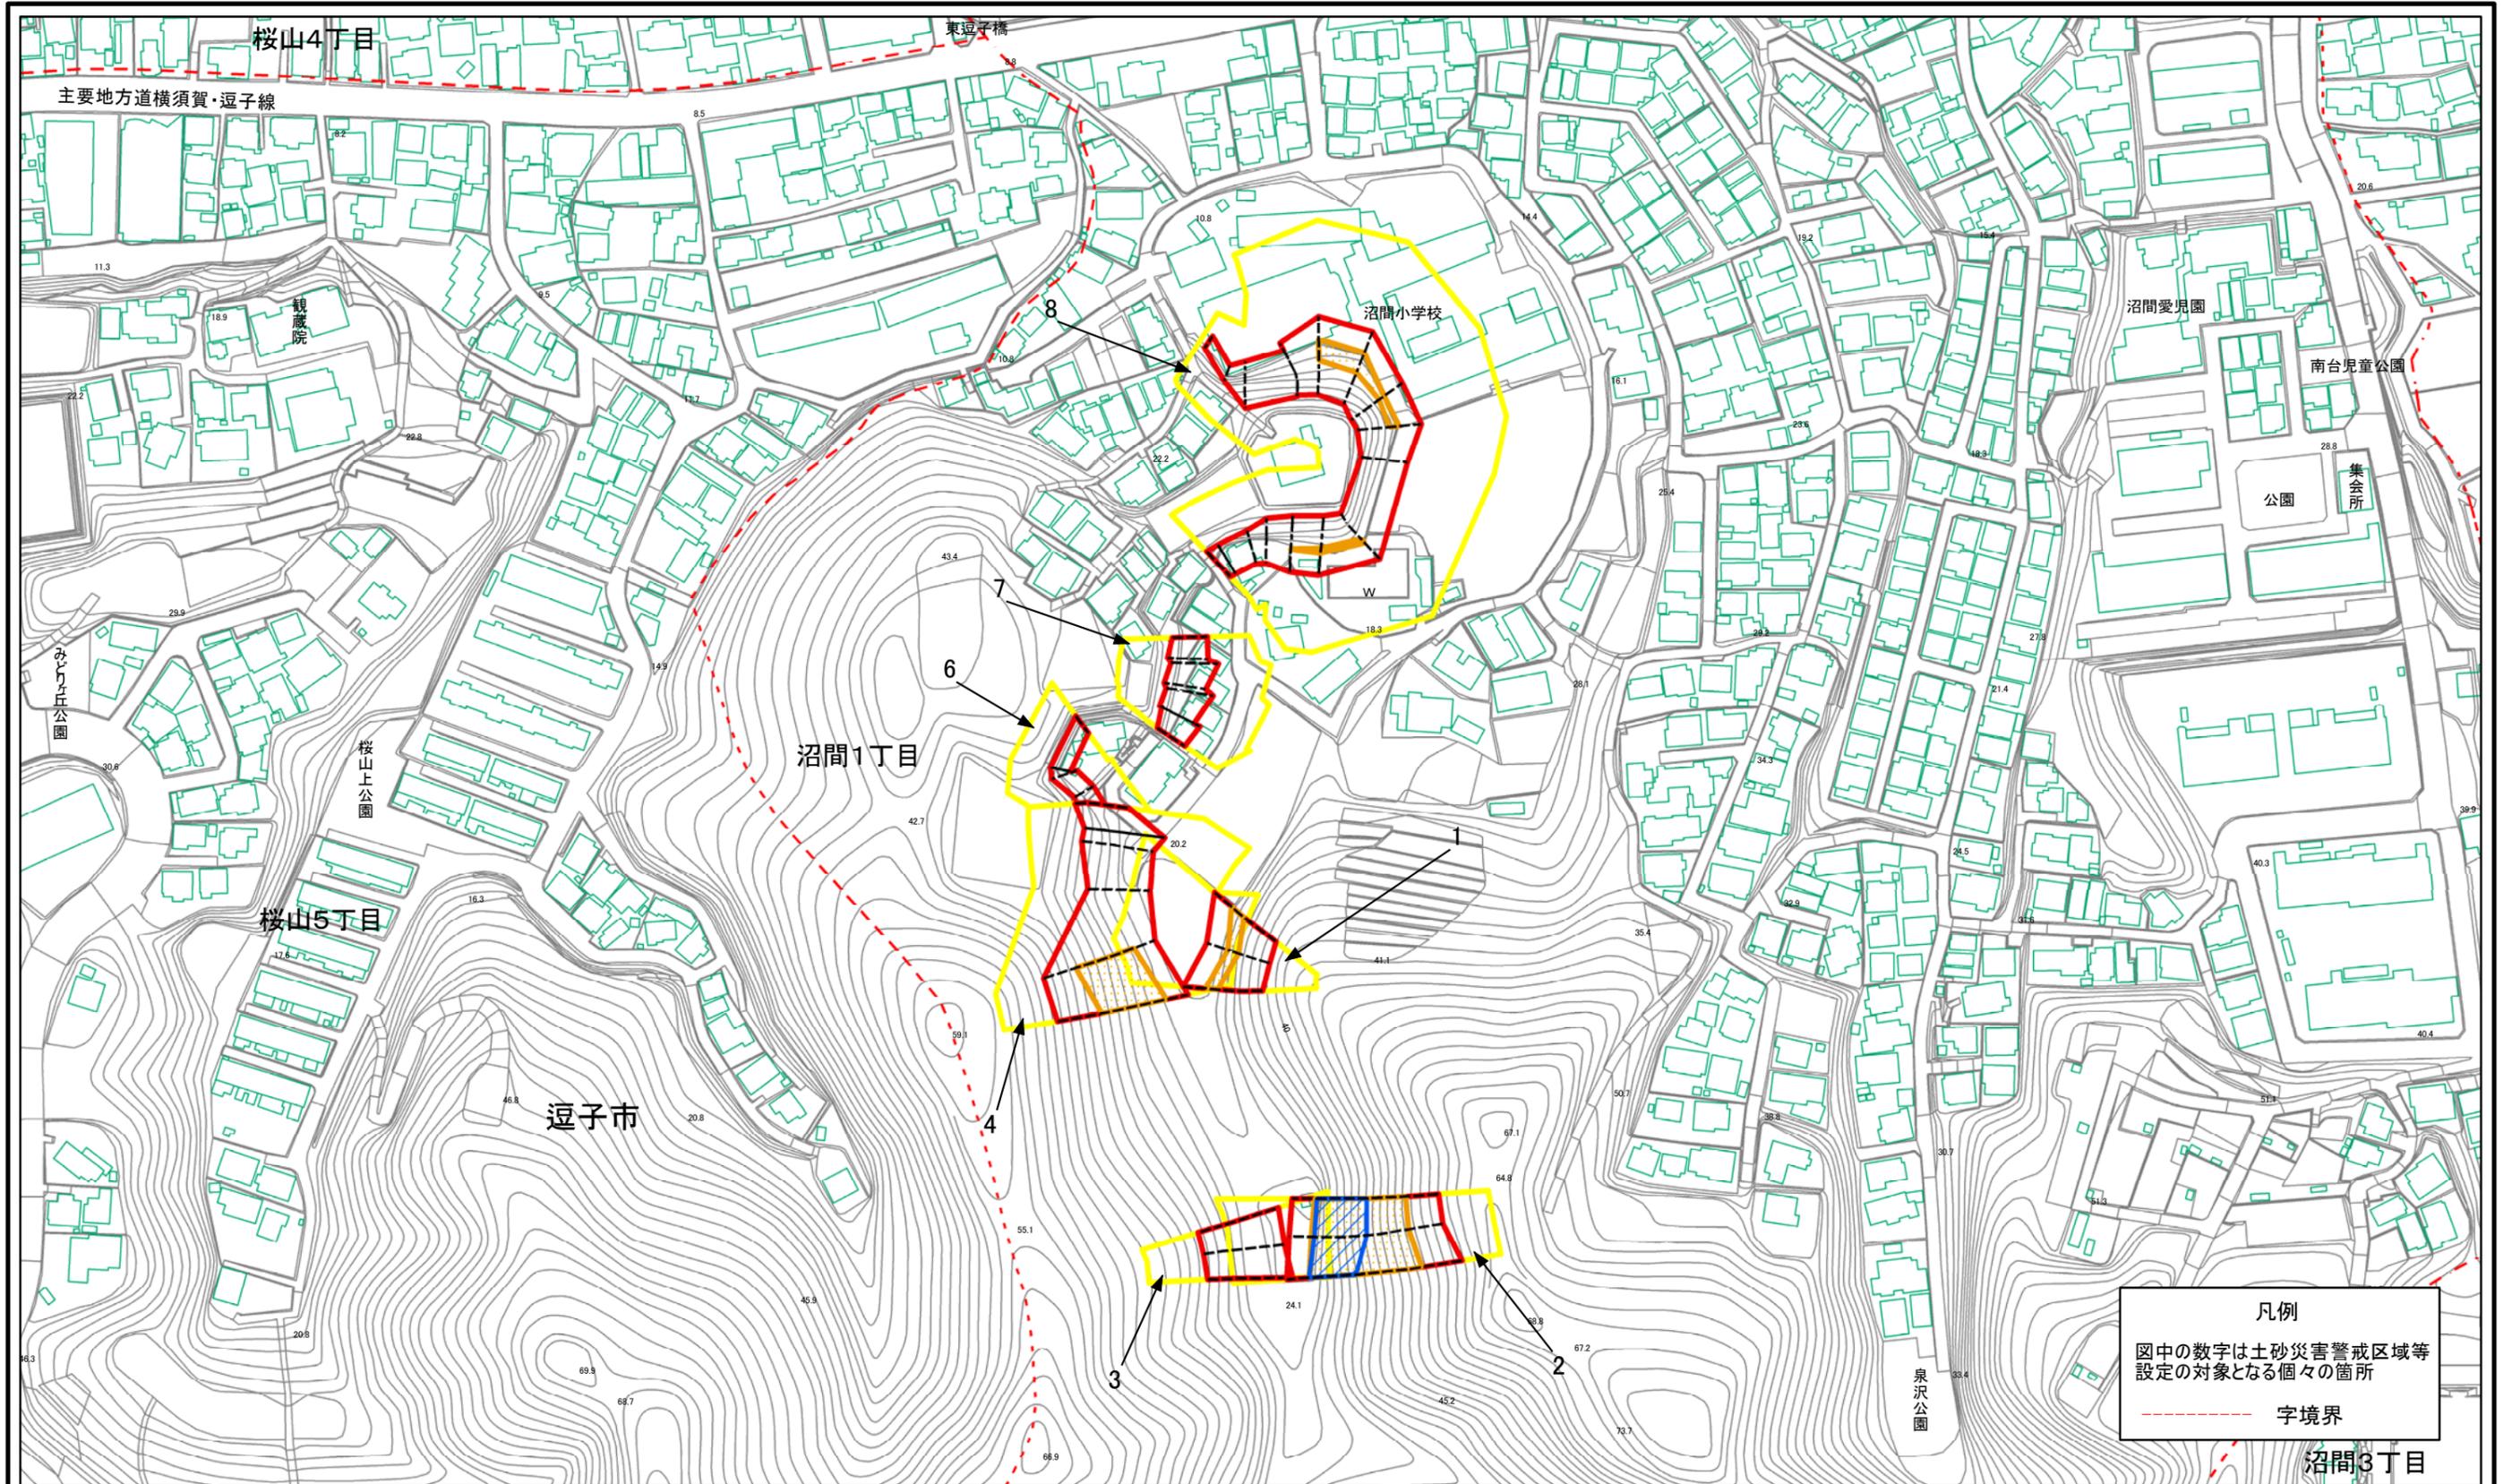
土砂災害警戒区域・土砂災害特別警戒区域  
 区域図

土砂災害防止法施行令第二条の基準に該当する区域	
土砂災害防止法施行令第三条の基準に該当する区域	
それ以外の区域

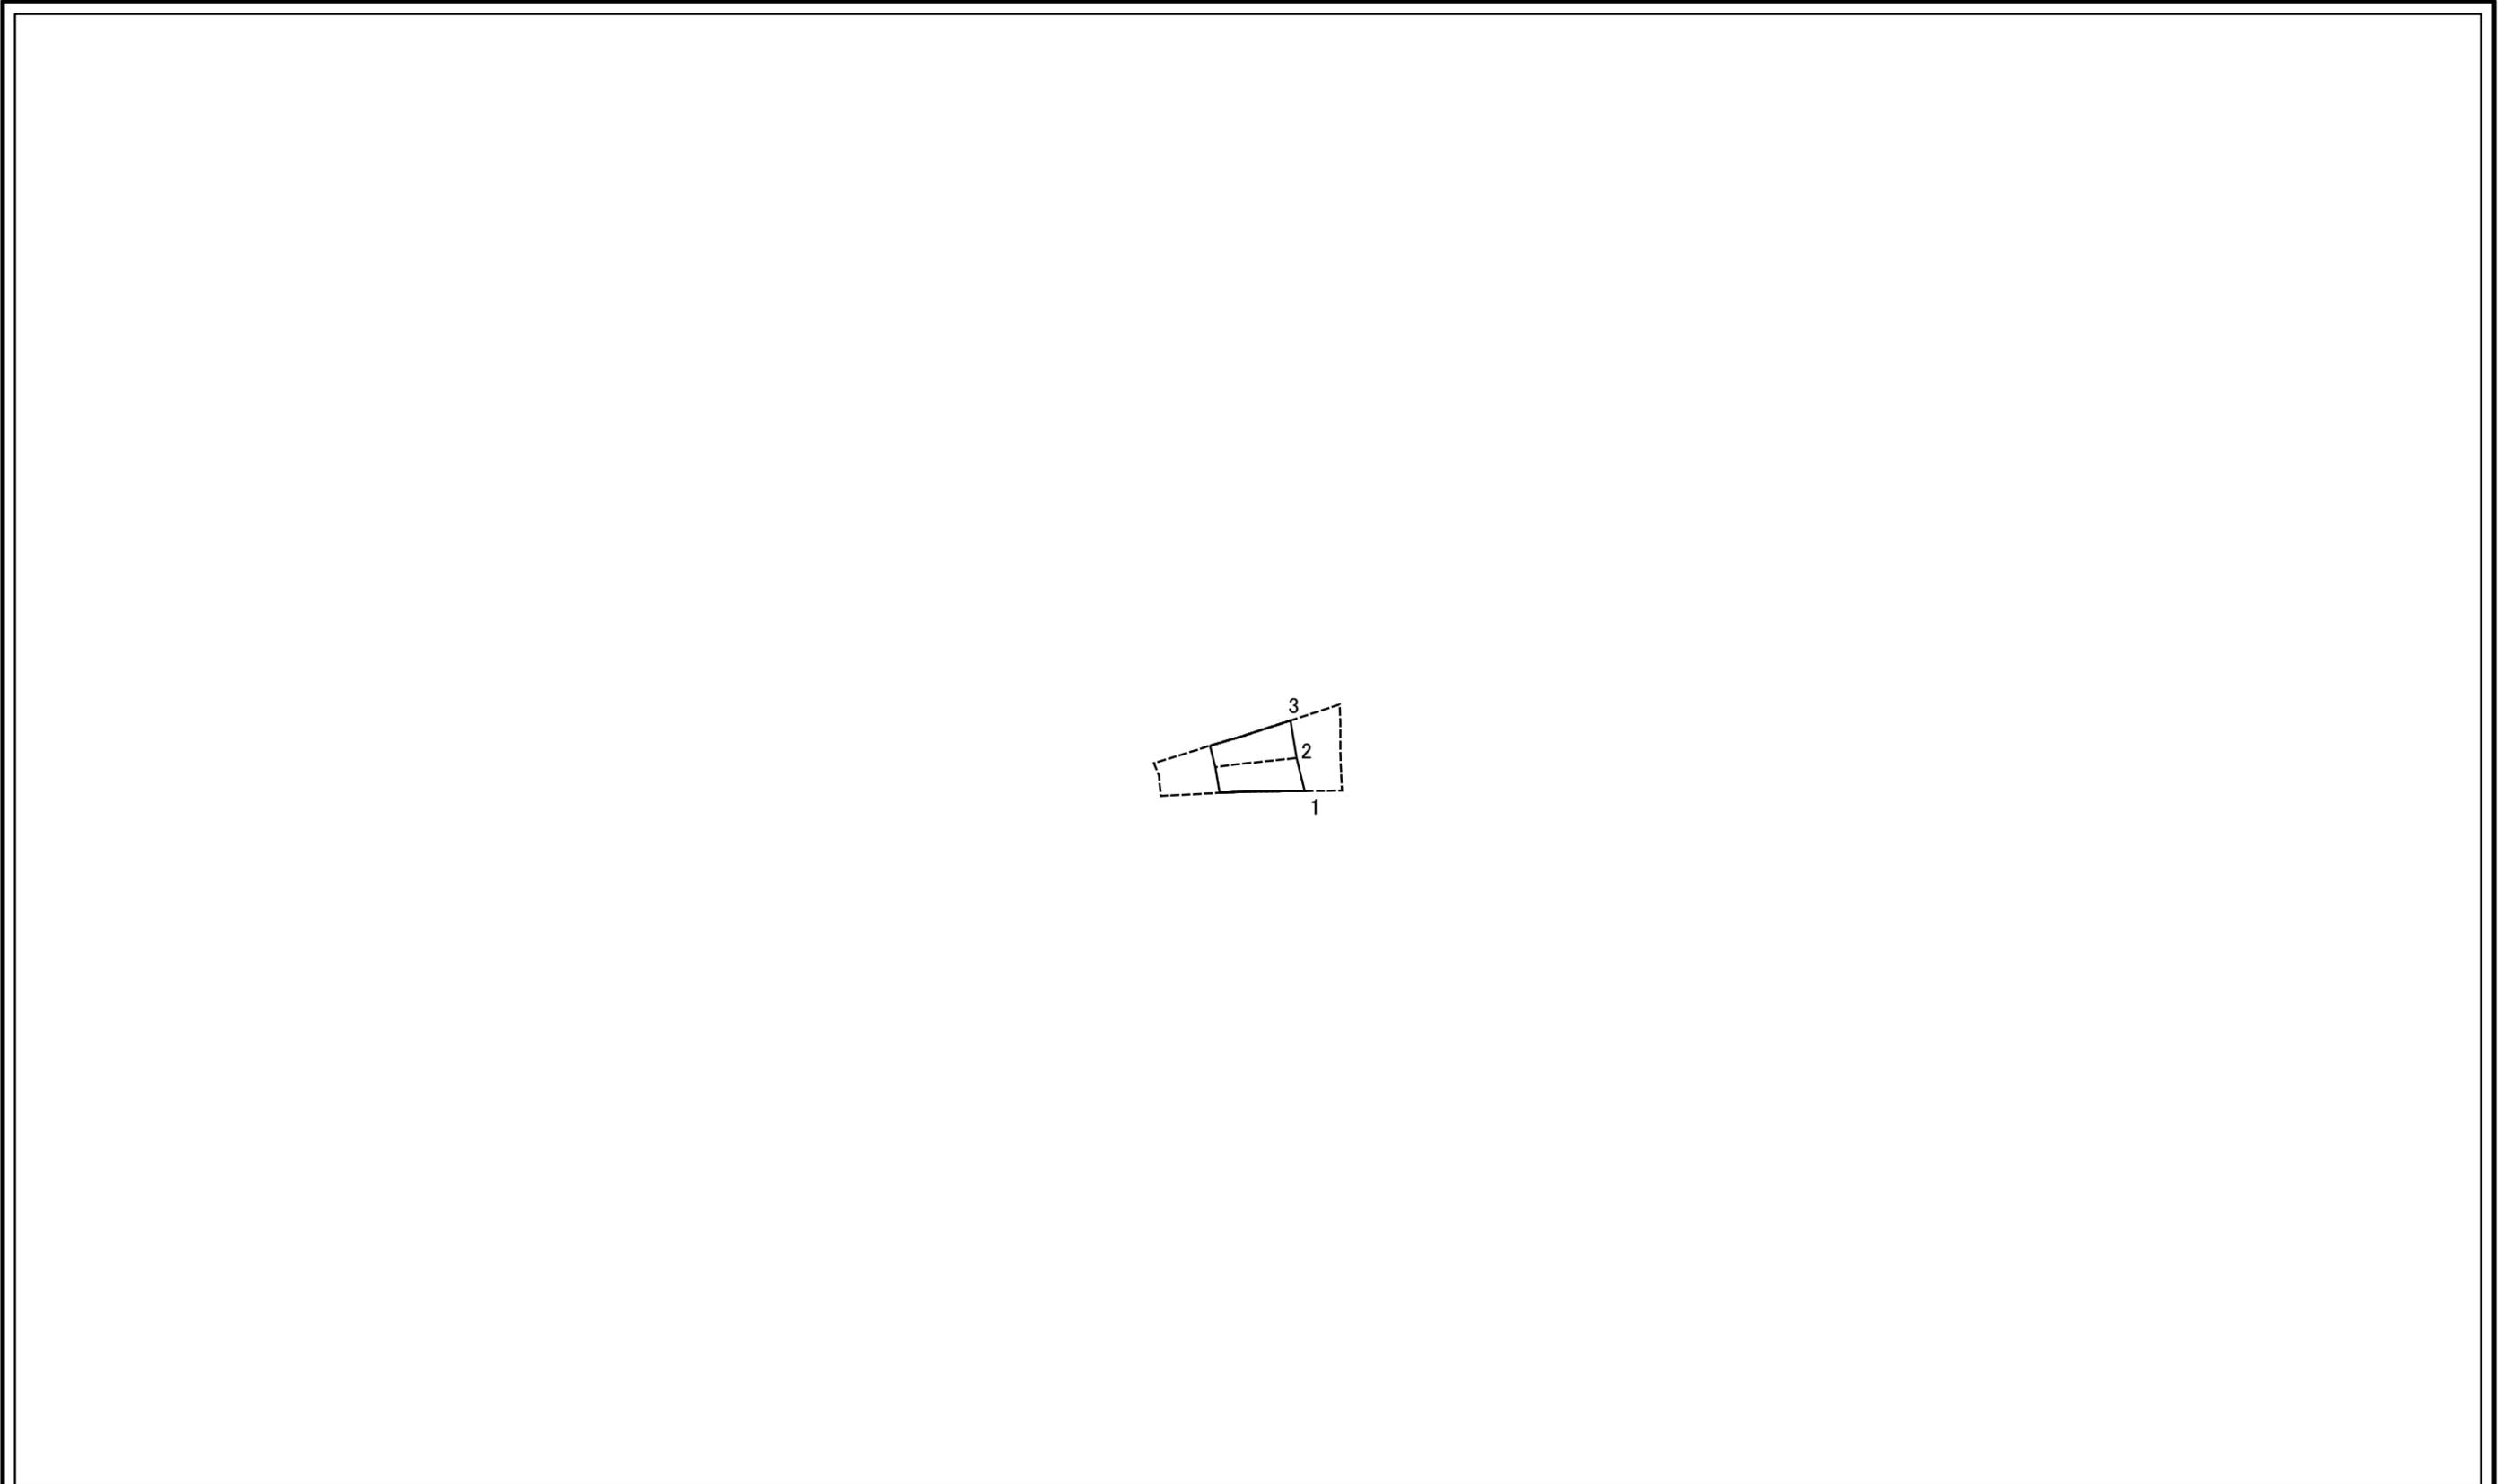
# 土砂災害警戒区域等指定図(その2-3)

図中の数字は横断測線番号を示す

<b>土砂災害特別警戒区域の区域区分図</b> (急傾斜地の崩壊に伴う土石等の堆積により建築物の地上部に作用すると想定される力)	土砂災害防止法施行令第二条の基準に該当する区域		N 縮尺 1:2,000	自然現象の種類	急傾斜地の崩壊	箇所番号	208-H22-020-3
	土砂災害防止法施行令第三条の基準に該当する区域			告示番号	神奈川県告示第151号	箇所名	沼間1丁目2-3
	それ以外の区域			告示年月日	令和3年3月19日	所在地	逗子市沼間1丁目

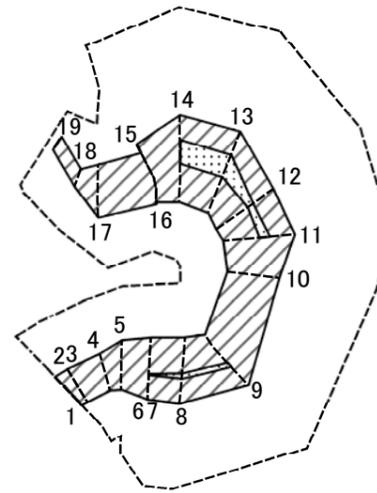
# 土砂災害警戒区域等指定図(その2-2)

図中の数字は横断測線番号を示す

<b>土砂災害特別警戒区域の区域区分図</b> (急傾斜地の崩壊に伴う土石等の移動により建築物の地上部に作用すると想定される力)	土砂災害防止法施行令第二条の基準に該当する区域		N 縮尺 1:2,000	自然現象の種類	急傾斜地の崩壊	箇所番号	208-H22-020-8
	土砂災害防止法施行令第三条の基準に該当する区域			告示番号	神奈川県告示第151号	箇所名	沼間1丁目2-8
	それ以外の区域		告示年月日	令和3年3月19日	所在地	逗子市沼間1丁目

横断測線の区間	土石等の移動により建築物の地上部に作用すると想定される力				土石等の堆積により建築物の地上部に作用すると想定される力				横断測線の区間	土石等の移動により建築物の地上部に作用すると想定される力				土石等の堆積により建築物の地上部に作用すると想定される力			
	土石等の(移動)高さが1m以下の場合、土石等の移動による力が100kN/m <sup>2</sup> を超える区域		それ以外の区域		土石等の堆積の高さが3mを超える区域		それ以外の区域			土石等の(移動)高さが1m以下の場合、土石等の移動による力が100kN/m <sup>2</sup> を超える区域		それ以外の区域		土石等の堆積の高さが3mを超える区域		それ以外の区域	
	力の大きさのうち最大のもの(kN/m <sup>2</sup> )	土石等の高さ(m)	力の大きさのうち最大のもの(kN/m <sup>2</sup> )	土石等の高さ(m)	力の大きさのうち最大のもの(kN/m <sup>2</sup> )	土石等の高さ(m)	力の大きさのうち最大のもの(kN/m <sup>2</sup> )	土石等の高さ(m)		力の大きさのうち最大のもの(kN/m <sup>2</sup> )	土石等の高さ(m)	力の大きさのうち最大のもの(kN/m <sup>2</sup> )	土石等の高さ(m)	力の大きさのうち最大のもの(kN/m <sup>2</sup> )	土石等の高さ(m)	力の大きさのうち最大のもの(kN/m <sup>2</sup> )	土石等の高さ(m)
1 ~ 2	-	-	81.85	0.75	-	-	10.06	1.88	~								
2 ~ 3									~								
3 ~ 4	-	-	81.82	0.75	-	-	10.06	1.88	~								
4 ~ 5	-	-	92.12	0.75	-	-	12.76	2.38	~								
5 ~ 6	-	-	100.00	0.75	-	-	14.19	2.65	~								
6 ~ 7									~

建築物の構造の規制に必要な衝撃に関する事項	自然現象の種類	急傾斜地の崩壊	箇所番号	208-H22-020-8
	告示番号	神奈川県告示第151号	箇所名	沼間1丁目2-8
	告示年月日	令和3年3月19日	所在地	逗子市沼間1丁目

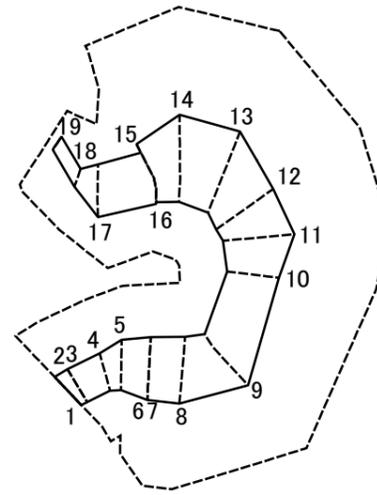
# 土砂災害警戒区域等指定図(その2-3)

図中の数字は横断測線番号を示す

<b>土砂災害特別警戒区域の区域区分図</b> (急傾斜地の崩壊に伴う土石等の堆積により建築物の地上部に作用すると想定される力)	土砂災害防止法施行令第二条の基準に該当する区域		縮尺 1:2,000	自然現象の種類	急傾斜地の崩壊	箇所番号	208-H22-020-8
	土砂災害防止法施行令第三条の基準に該当する区域			告示番号	神奈川県告示第151号	箇所名	沼間1丁目2-8
	それ以外の区域			告示年月日	令和3年3月19日	所在地	逗子市沼間1丁目
