試験養浜後の海浜状況

1. 令和6年4月実施の養浜（目的と方法）
2. 養浜箇所状況
3. 養浜後のモニタリング結果

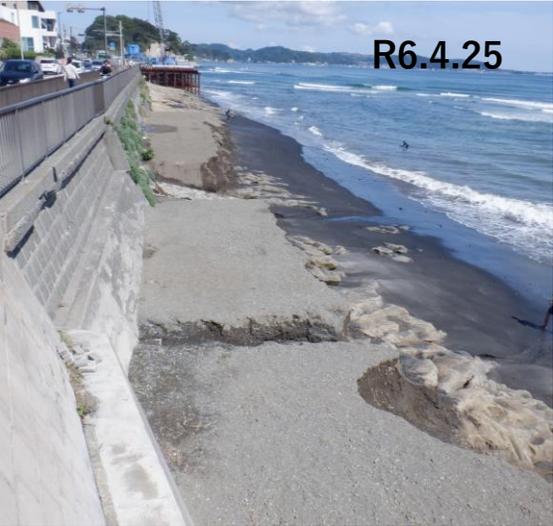
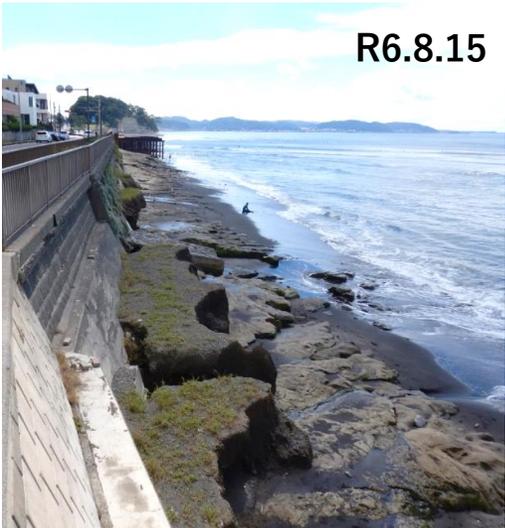
・ 2024年8月16日に来襲した台風7号の後でも、一部の養浜工は残された。

2024年6月23日の前線通過時に流出

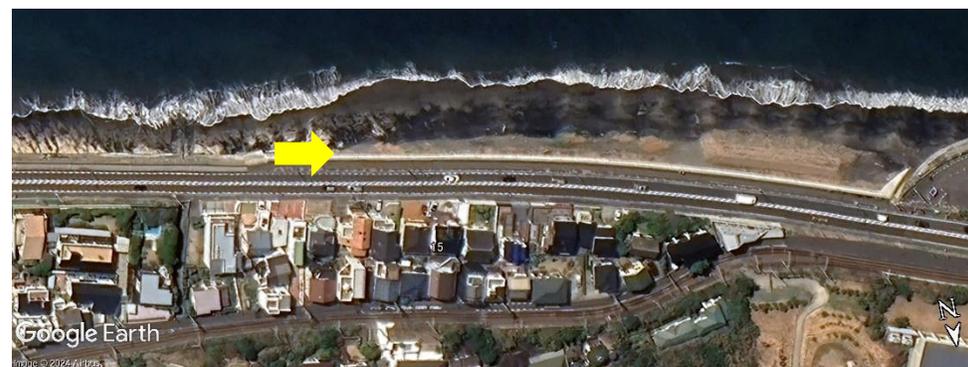
・ 2024年8月16日に来襲した台風7号の後でも、一部の養浜工は残された。

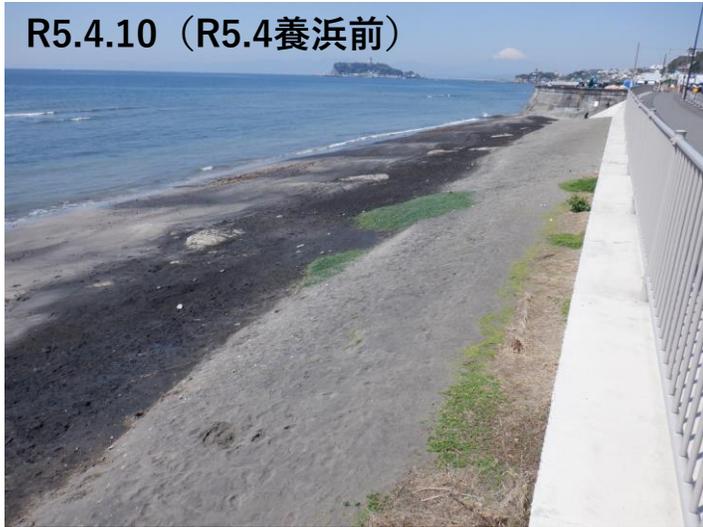
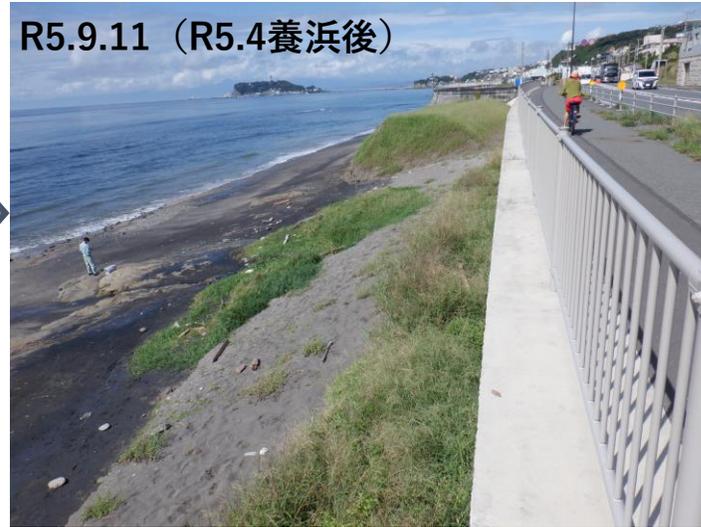
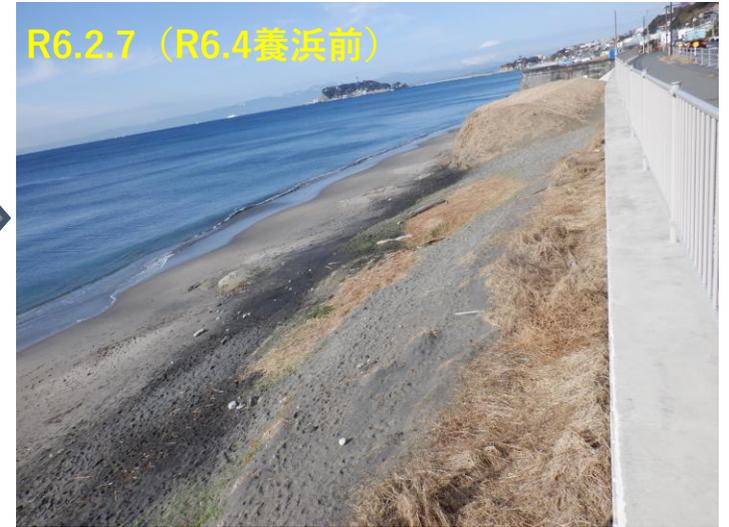
- ・ 仮設通路 (天端高TP+2.5m) で防護される範囲に、植生が繁茂した。

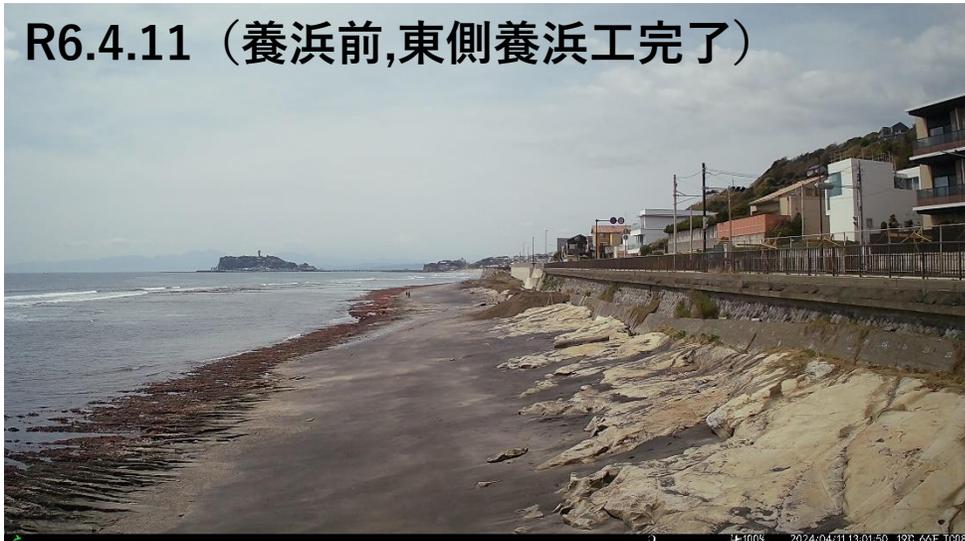
R6.4.11 (養浜前,東側養浜工完了)

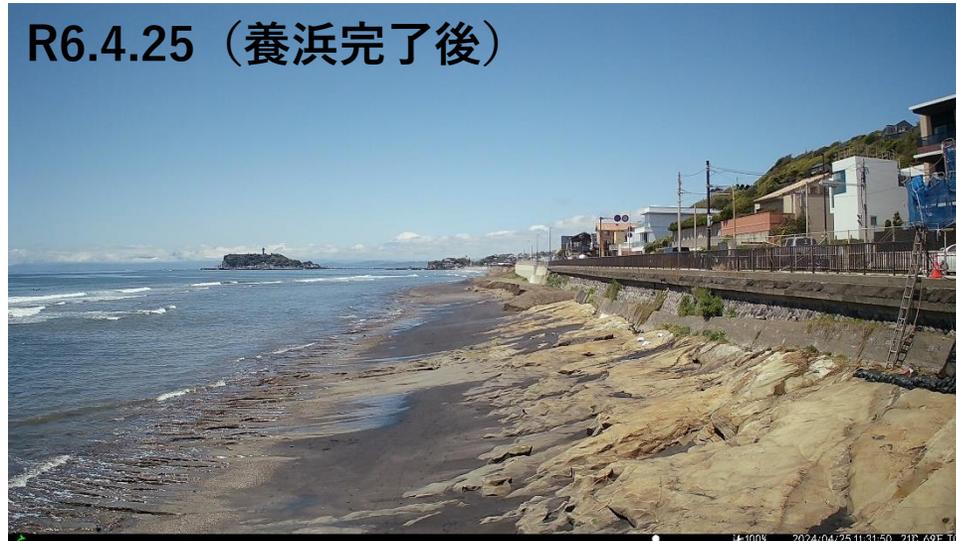
R6.4.25 (養浜完了後)

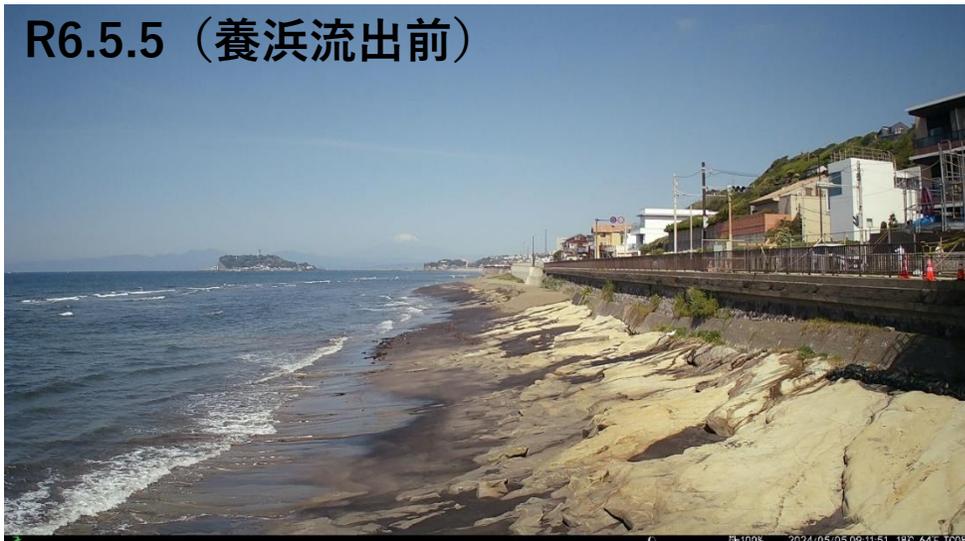
R6.5.5 (養浜流出前)

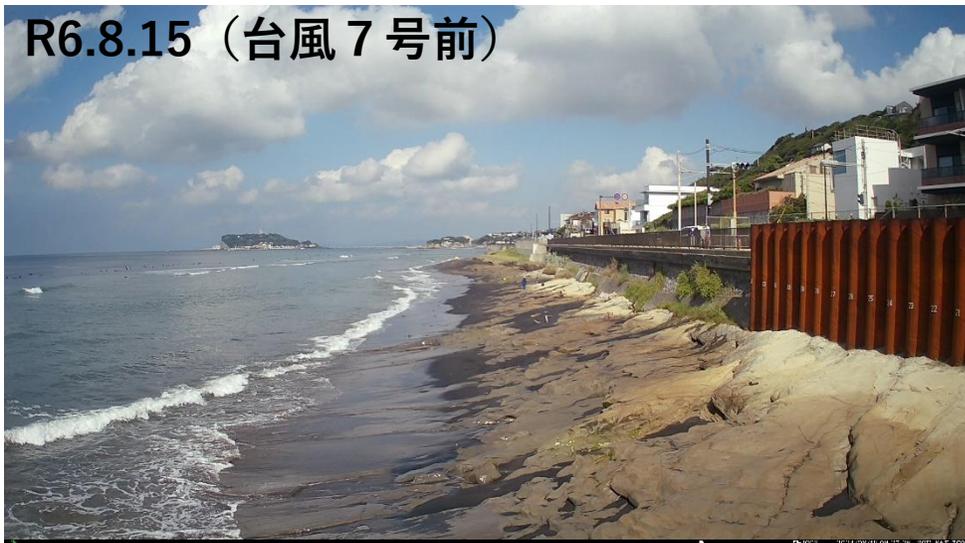
R6.8.15 (台風7号前)

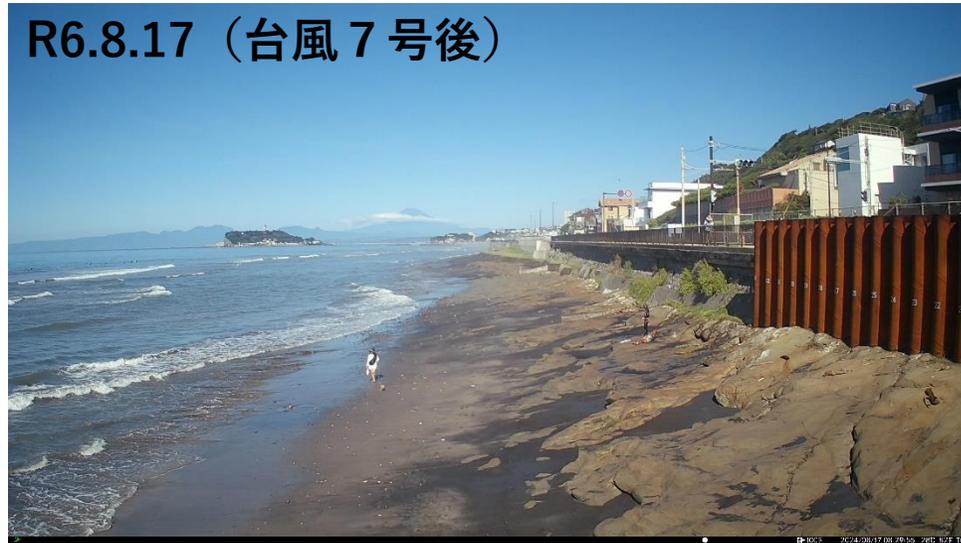
R6.8.17 (台風7号後)

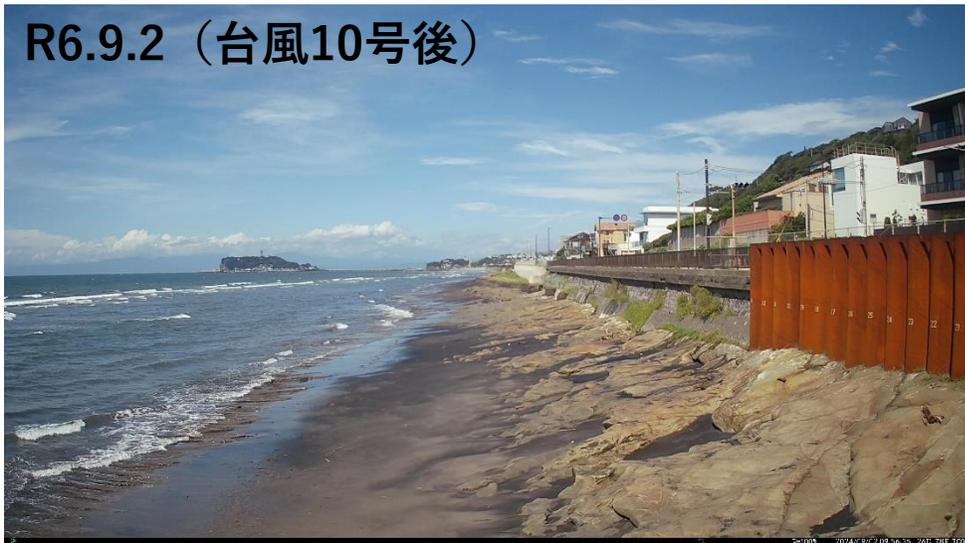
R6.9.2 (台風10号後)

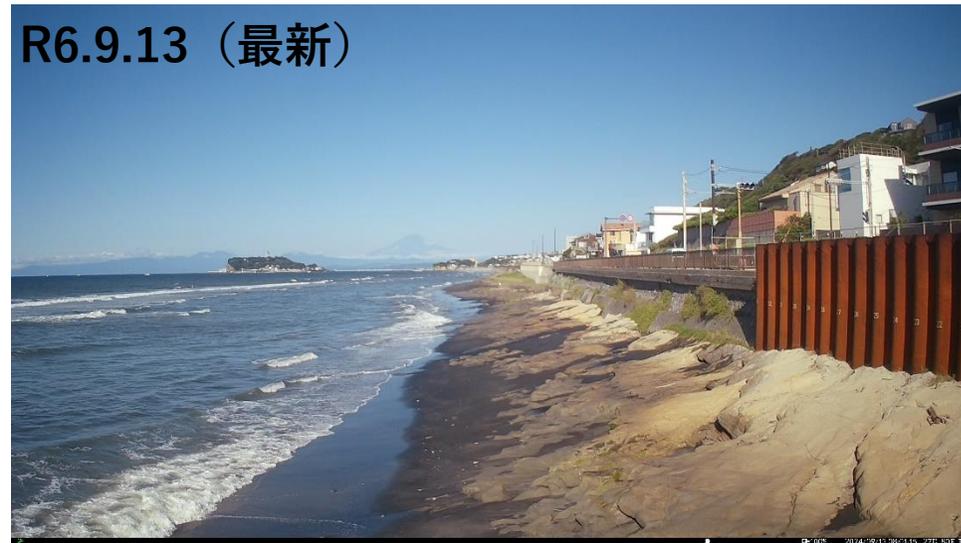
R6.9.13 (最新)

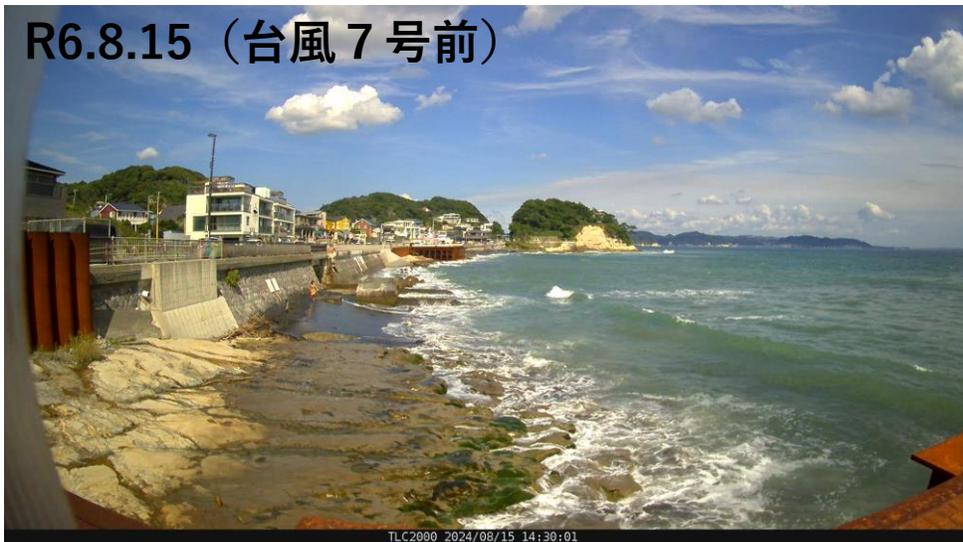
R6.8.15 (台風7号前)

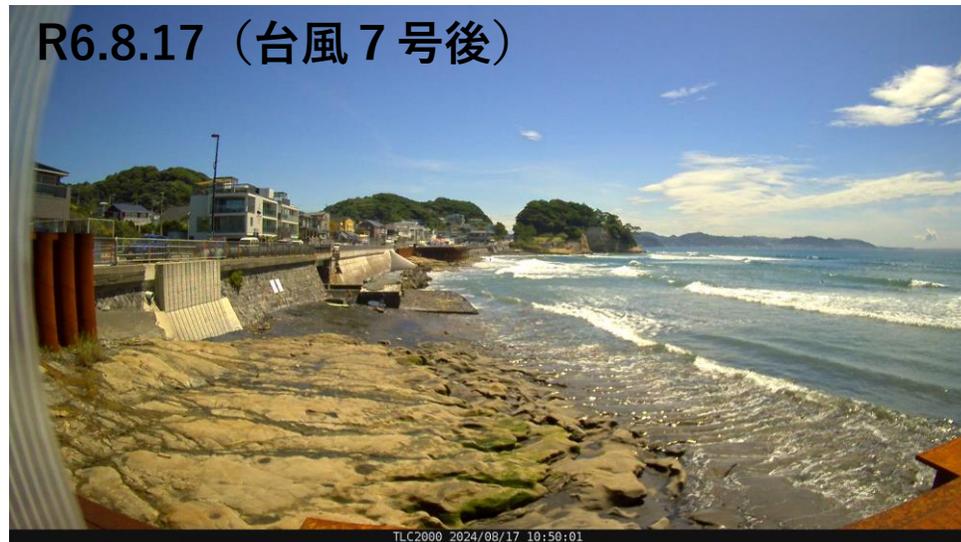
R6.8.17 (台風7号後)

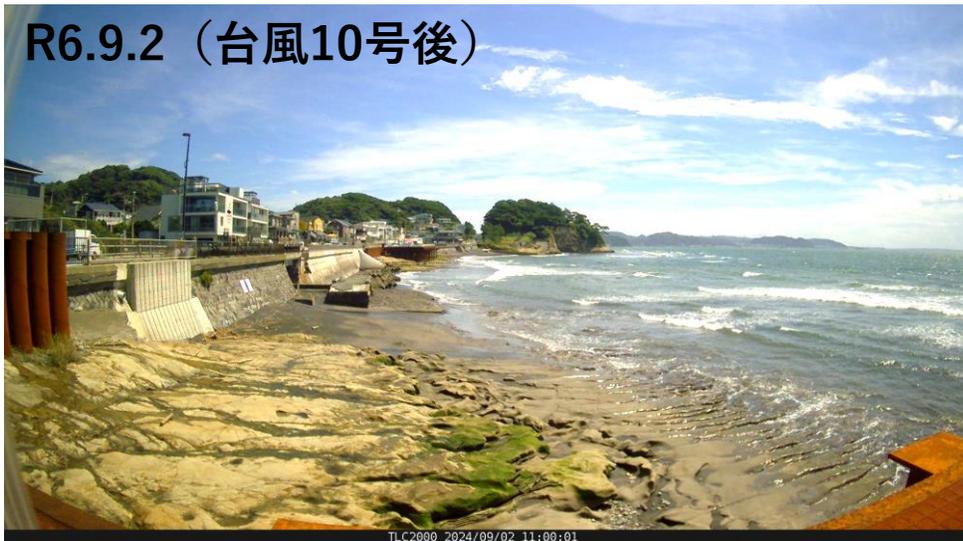
R6.9.2 (台風10号後)

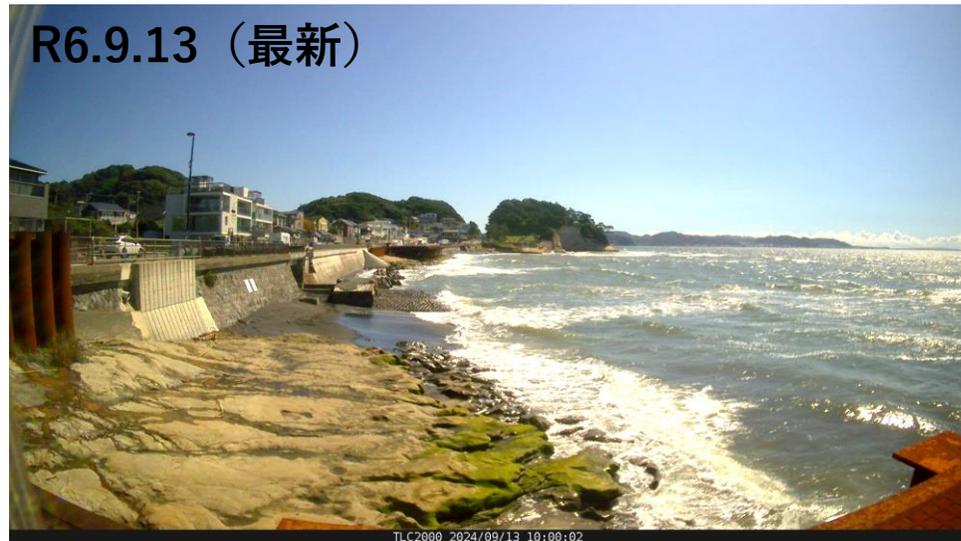
R6.9.13 (最新)

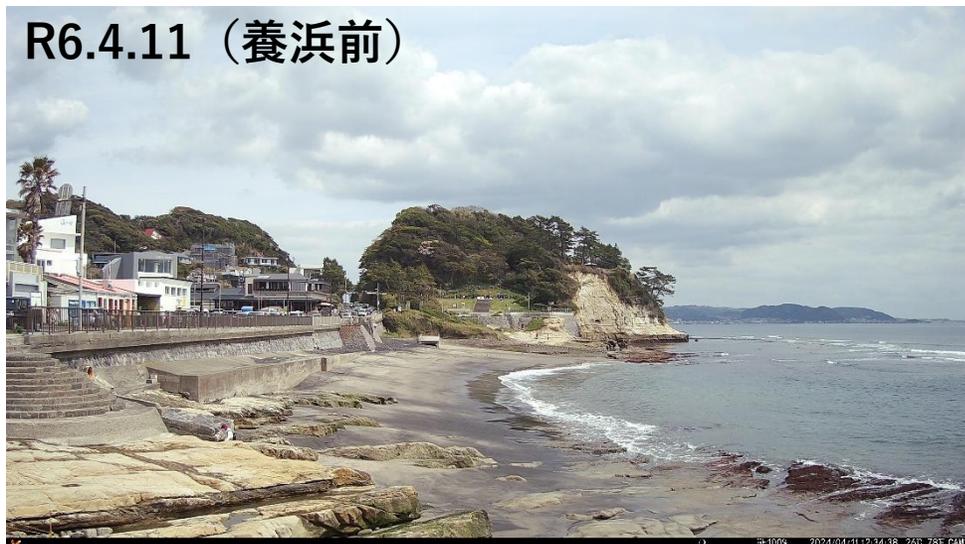
R6.4.11 (養浜前)

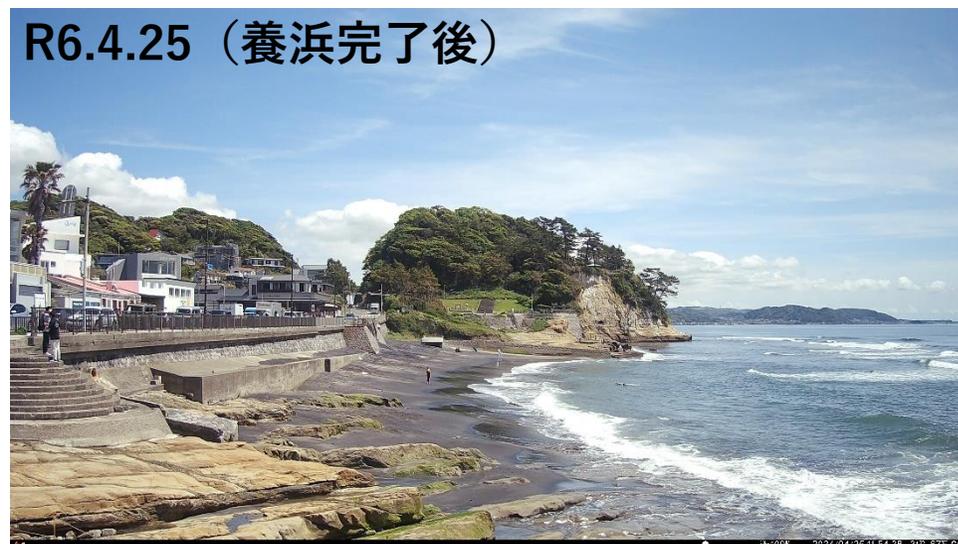
R6.4.25 (養浜完了後)

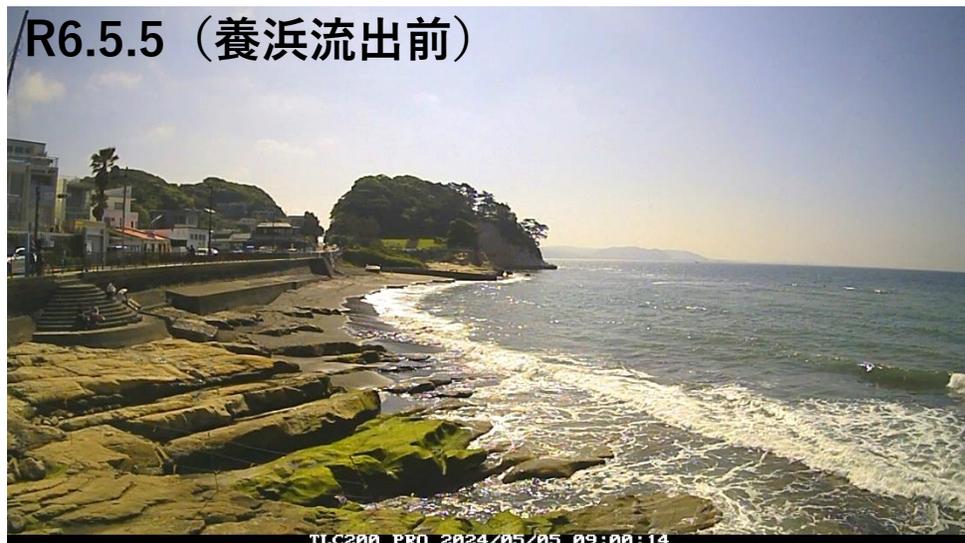
R6.5.5 (養浜流出前)

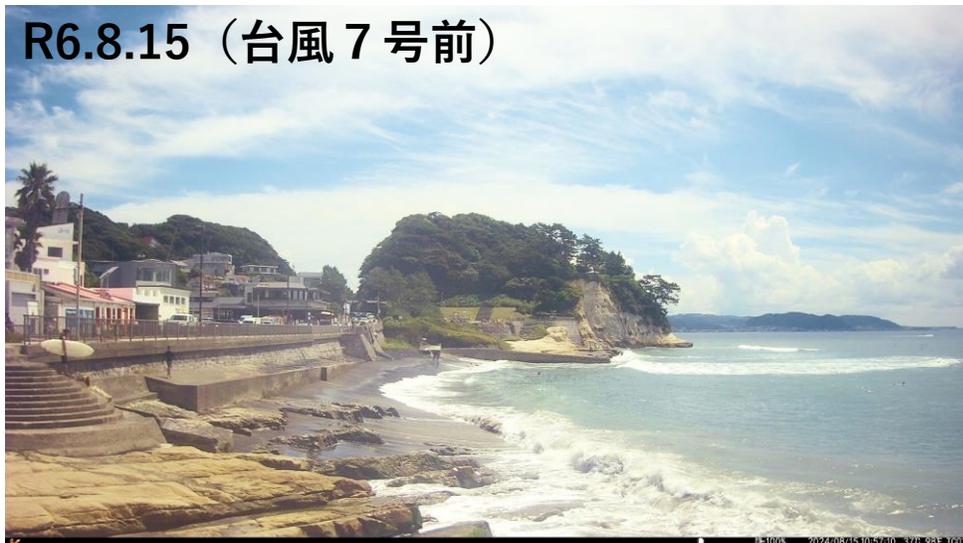
R6.8.15 (台風7号前)

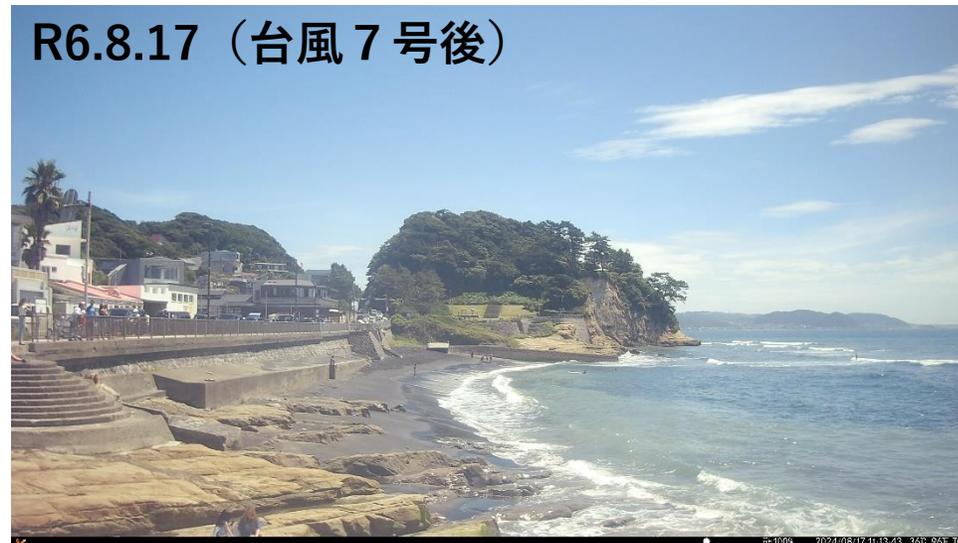
R6.8.17 (台風7号後)

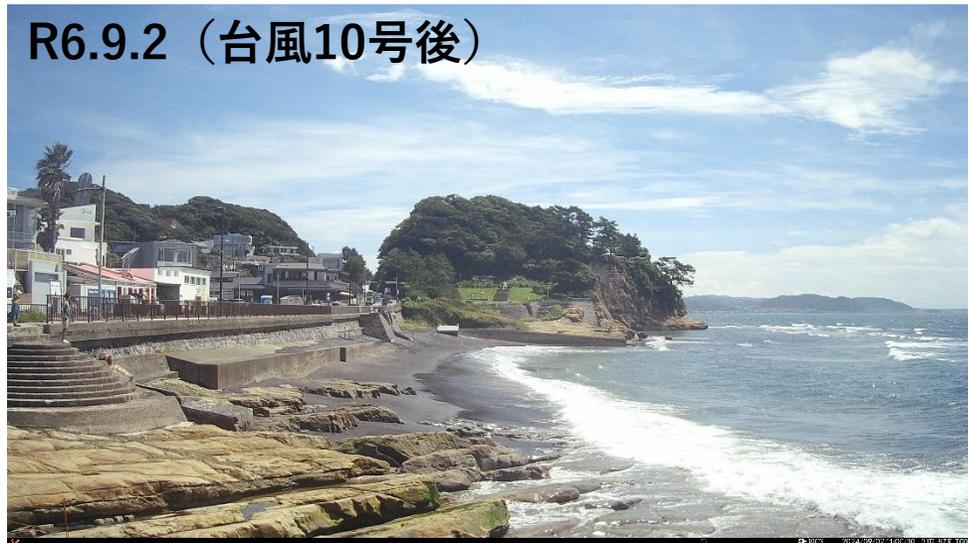
R6.9.2 (台風10号後)

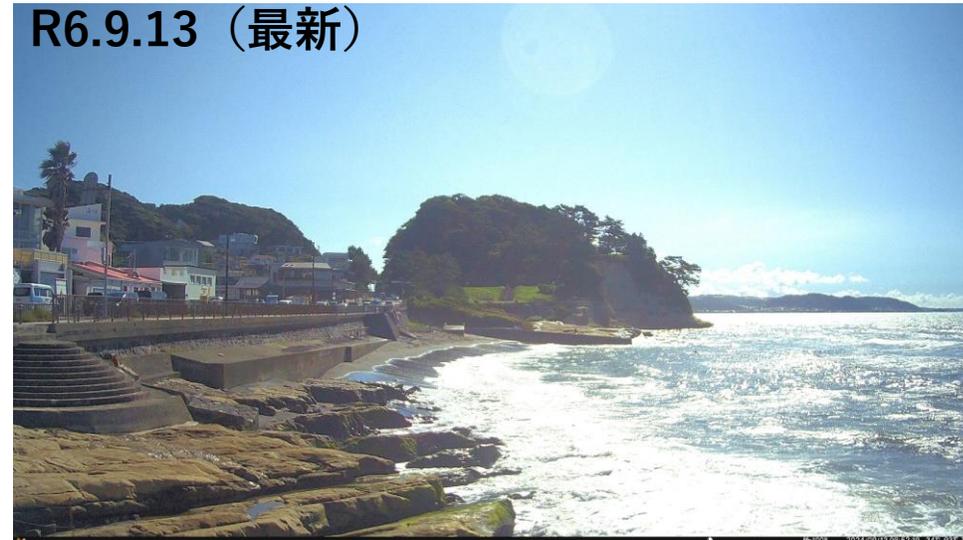
R6.9.13 (最新)
